事例4

激しい大気の擾乱に遭遇し、機体が大きく動揺して乗客が重軽傷を負った

概要：A社所属エアバス式A330-300型機は、平成24年8月21日（火）、同社の定期便としてホノルル国際空港（米国）を離陸し、仁川国際空港（韓国）に向け飛行中の15時17分ごろ、島根県松江市の上空、高度約40,000ftにおいて機体が動揺し、乗客2名が重傷を、乗客1名が軽傷を負った。同機には、機長ほか乗務員14名、乗客206名の計221名が搭乗していた。機体の損壊はなかった。

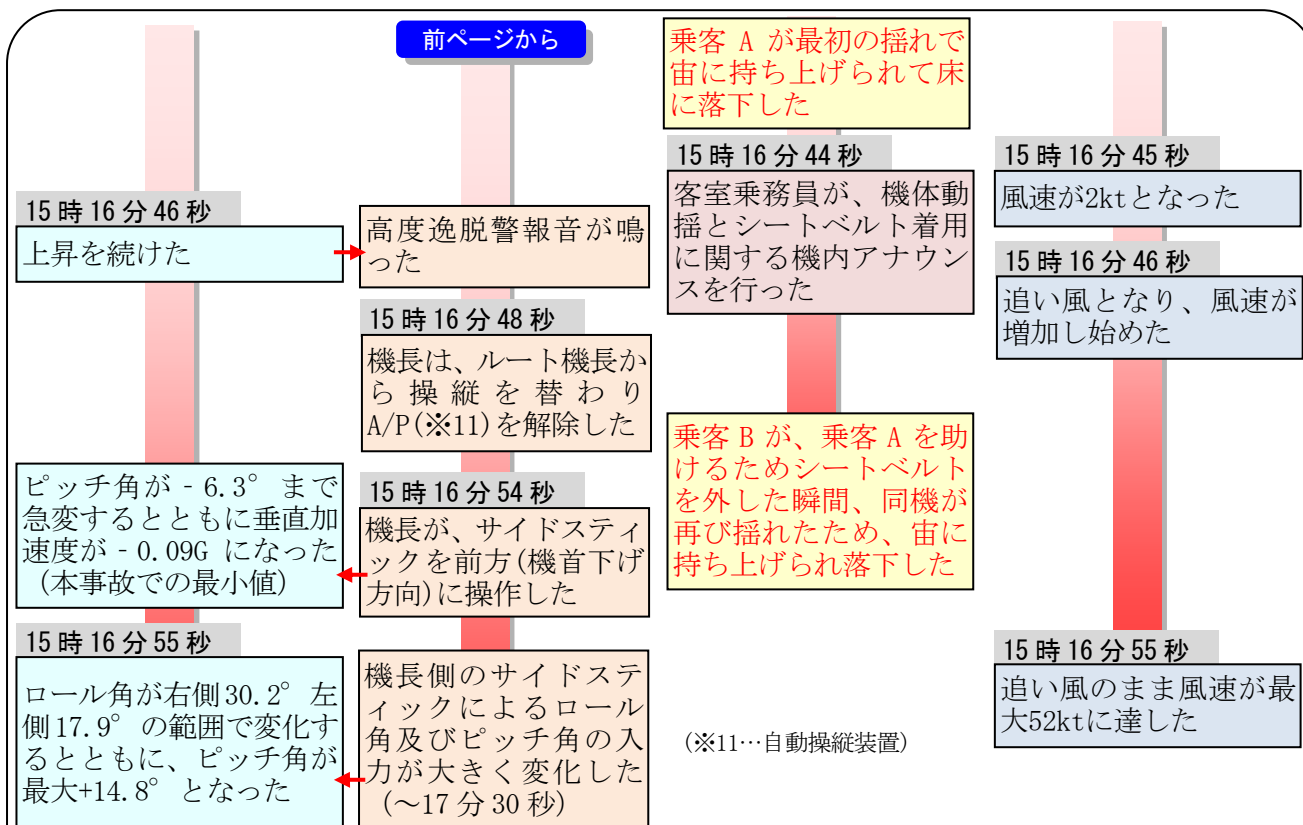
機体	コックピット	客室	気象状況
15時16分14秒 垂直加速度の小さな変動が始まった	15時16分24秒 ルート機長(※9)が、スピードセクターでマッハ0.78をセット		15時16分30秒 同機の右後方から平均16ktで吹いていた風が、反時計回りに変動し始めた
15時16分30秒 垂直加速度のやや大きな変動が始まった	ルート機長が、シートベルトセクターを操作		15時16分33秒 外気温度の変化が始まった
15時16分36秒 迎え角(※10)が急に増大したが、ピッチ角には変化がなかった			15時16分36秒 風向が、同機に正対する状況になった
15時16分38秒 速度がマッハ0.872になり、一時的に最大運用速度マッハ0.86を超過	速度超過警報音が鳴った		15時16分38秒 風が34ktとなった
強い上昇気流を受けて機体全体が持ち上げられ上昇を始めた			15時16分40秒 外気温度が4℃急激に上昇した（約15秒間高い値を保持）
15時16分40秒 垂直加速度が1.88Gとなった（本飛行で最大値）	(※8…VORTAC：VORとTACANを併置した航空保安無線施設) (※9…A社において、3名の乗員編成の場合に、巡航飛行中のみ機長に代わり機長の業務を行う操縦士) (※10…翼が一樣な気流の中に置かれたとき、この気流の方向と翼弦線のなす角度)		15時16分40秒 風向が反時計回りに変動し始めた
15時16分41秒 上昇率が約3,300ft/minとなった			15時16分42秒 風向が、左からの横風になり、風速は20ktになった
15時16分42秒 垂直加速度が0.04Gとなった（本飛行での最大変化）

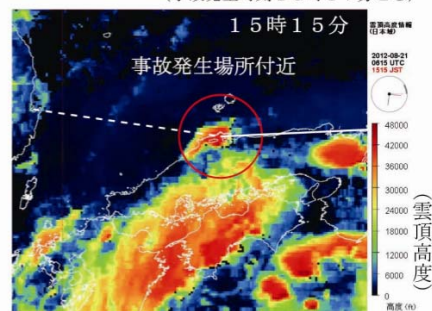
(事故発生時刻15時17分ごろ)

事故発生場所付近では、事故発生の約1時間前から積乱雲が急速に発達し、雲頂高度が同機の飛行高度である40,000ftを超えるものもあった

事故発生場所付近では、機長及びルート機長が注意しなければならない積乱雲が存在していたものと推定される

※気象庁提供資料から抜粋及び追記
高頻度衛星雲観測画像

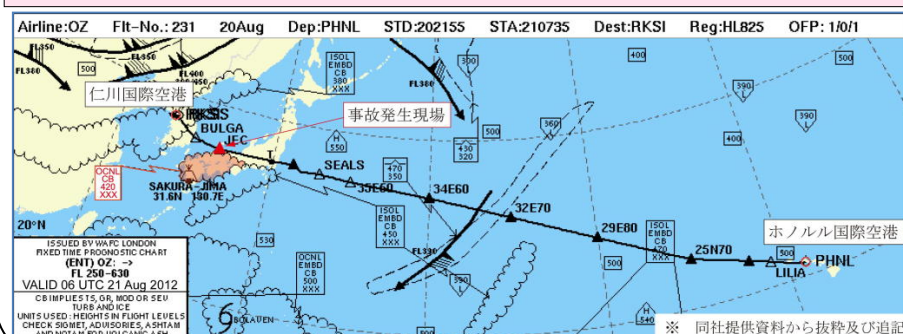
機長は、飛行前の気象ブリーフィングでは、飛行ルート周辺に雲頂高度42,000ftの雲が予想されていたが、事故発生場所を含む飛行ルート上には雲等の悪天候は予想されていなかったと述べているが、周辺の雲が事故発生場所まで広がる可能性は考えられる

機長が飛行前のブリーフィングで確認したロンドン世界空域予報センター発表の国際航空用悪天予想図

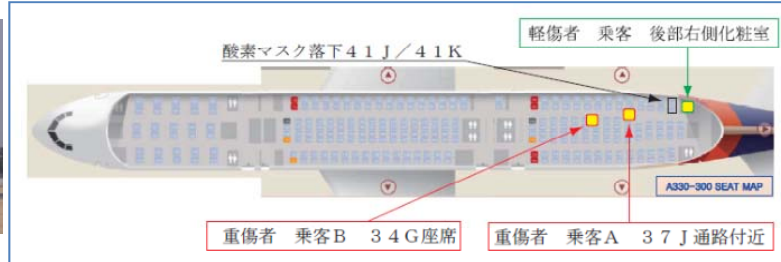
事故発生時の負傷者等の位置

原因：本事故は、同機が大きく動揺したため、後部通路を歩行していた乗客が重傷を負い、さらに、付近に着席しこれを助けようとした乗客がシートベルトを外した瞬間に、同機が再び大きく動揺したため、重傷を負ったものと推定される。

- 運航乗務員に対して、本事案を周知し、次の事項を安全強化事項として通報した。
 - ・ 合同ブリーフィングにおいて客室乗務員と乱気流情報を共有し乱気流遭遇時の対応を確認すること。
 - ・ 航空管制機関から入手した乱気流情報、気象レーダー及び目視観測の情報を総合してタイムリーに気象情報を把握すること。
 - ・ 乱気流が予想される場合は規定されている手続に従うこと。
 - ・ 強い乱気流に遭遇した場合は乗客の不安解消のために機長アナウンスを実施すること。
 - ・ 良好な CRM（クルーリソースマネジメント）を維持すること。
- 客室乗務員に対して、本事案を周知し、次の事項を安全強化事項として通報した。
 - ・ シートベルトサイン点灯時、揺れの強さに関係なく乗客が常時シートベルトを着用しているかどうかの確認を徹底すること。
 - ・ 機内アナウンス実施中にシートベルトサインが点灯した場合は、乱気流に関わるアナウンスを優先すること。
 - ・ 乱気流遭遇時に関わる規程の熟知と遵守を徹底すること。
 - ・ 先任客室乗務員は、シートベルトサインが点灯した際、機長との連絡を密にして機体動揺に備えた体制を強化すること。
 - ・ 予期せぬ機体動揺に備えた体制を継続すること。
