3. 事故調査事例

事例1

錨泊中、ブルワークの上を歩いていた釣り客が落水して死亡

本船（遊漁船）

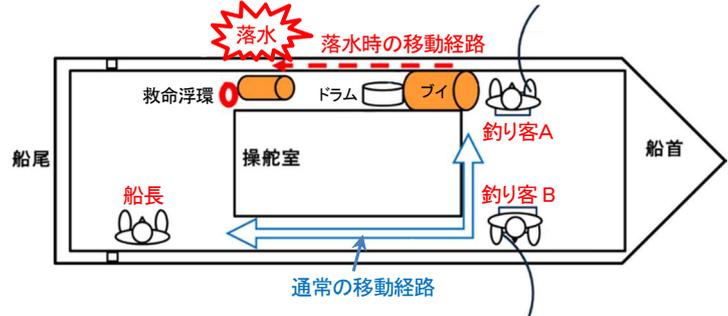
乗船者等配置図

事故前、釣り客 A は右舷側通路を 2、3 回行き来した

釣り客 A は、操舵室の端等につかまらず、船長の方に顔を向けて話しかけながらブルワーク上を歩いていた落水した

- ・甲板上を移動する際の安全な通路を確保し、釣り客がブルワーク上面を移動することがないように指示を徹底すること。
- ・救命浮環を良好な状態に保ち、直ちに使用できるようにしておくこと。
- ・釣り客に救命胴衣を適切に着用させるとともに、自ら救命胴衣を着用して模範を示すよう努めること。

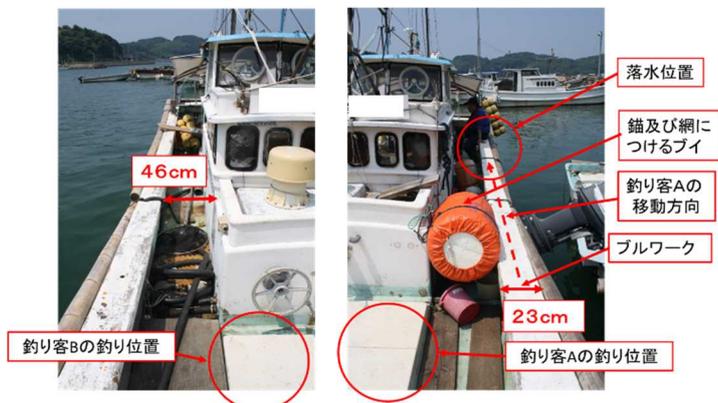
船長は、釣り客 2 人に右舷側通路を使用するよう指示していたが、右舷側通路にもゴムホースやたも網等が置かれていた

左舷側通路には通行の妨げとなるドラム等の障害物があるので、ブイで通路の前後を塞いでいた
