3. 事故等調査事例

事例1 運航不能（機関故障）

冷却清水がクランク室内に漏れ、主軸受メタル等が焼き付いて運航不能

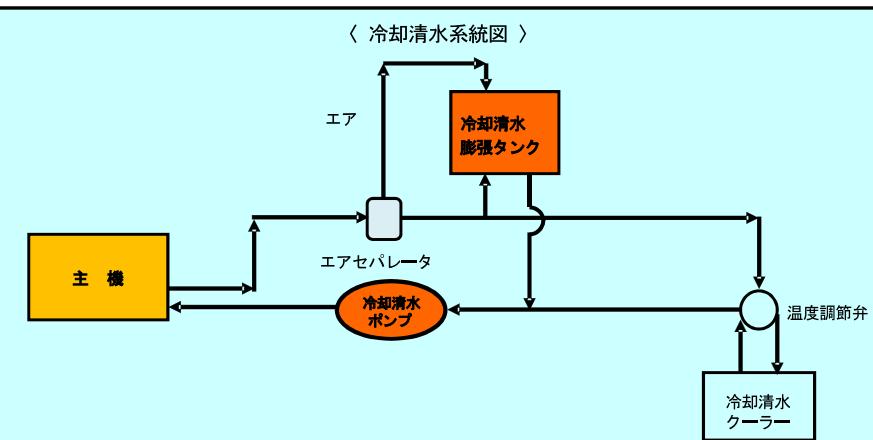
冷却清水系統

本船（油送船、総トン数：276トン、45.42m(Lr) × 9.00m(B) × 3.60m(D)、船質：鋼、機関：ディーゼル機関、出力：621kW、進水：平成5年10月）は、船長及び機関長ほか2人が乗り組み、京浜港川崎第1区の夜光係船場から京浜港東京区の有明に向けて出港し、主機の回転数を徐々に上げて川崎航路の東端付近を東進中、主機2番シリンダの冷却清水出口に鉄錆、スケール等が詰まつたため、2番シリンドライナ及び2番ピストンが冷却不良となって過熱し、焼き付くとともに、2番シリンドライナの下部Oリングが硬化して冷却清水がクランク室内に漏れ、潤滑油が乳化して各部の潤滑が不良となり、主軸受メタル等が焼き付き、主機が運転できなくなった。

主機冷却清水は、電動モータ駆動の冷却清水ポンプによって吸引及び加圧され、各シリンドラジャケット等の主機の各部を冷却した後、シリンドラ出口主管を経て冷却清水膨張タンク及び冷却清水クーラーの各入口に戻るようになつており、冷却清水膨張タンクの水頭圧が冷却清水ポンプの吸入側に掛かるようになつていていた。

- ・空運転となつて軸封部が焼き付き、過電流继電器が作動して停止した。

- 主機の冷却清水は、定期的に水素イオン濃度の測定を行うなどして防錆剤の濃度管理を適切に行うこと。
- 冷却清水膨張タンクの液面低下等の警報装置は、定期的に作動確認を行うこと。
- 冷却清水膨張タンクは、定期的に内部の整備を実施すること。
