温度計取付け用の感温外筒が外れ、潤滑油が噴出して火災

本船（ケミカルタンカー、総トン数：499 トン、64.98m(L) × 10.00m(B) × 4.50m(D)、船質：鋼、ディーゼル機関、出力：1,176kW、進水：平成 14 年 7 月）は、船長、機関長及び一等機関士ほか 3 人が乗り組み、和歌山県田辺港西方沖を航行中、一等機関士（以下「1/E」）が主機潤滑油冷却器潤滑油出口側の温度計を取り替えようとしたところ、温度計取付け用の感温外筒が外れて主機潤滑油が温度計取付け座から噴出し、高温の主機過給機排気管に触れて発火し、火災が発生した。
本船は、炭酸ガス消火装置を作動させて火災を鎮火したが、1/E が死亡し、火災によって機関室の内壁、機器等を焼損した。また、潤滑が阻害された状態で運転が継続されたことによって主機が破損した。

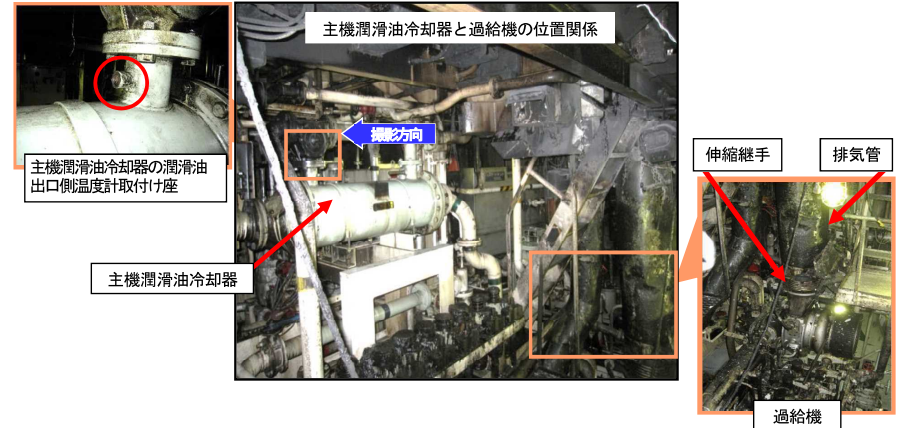
火災後、主機潤滑油冷却器を点検したところ、潤滑油出口側温度計取付け座に感温外筒が装着されておらず、ケース枠及び温度計が主機潤滑油冷却器の手下にある台の上に置かれ、感温外筒は主機潤滑油冷却器の下の主機予備排気弁の間に落ちていた。

感温外筒が外れた状況は 1/E が死亡したことから、明らかにすることができなかった。

主機潤滑油冷却器下で発見された温度計、ケース枠及び感温外筒

- 運転中の装置及び機器の整備作業を行ってはならない旨を全船員へ通達
- 機関室に簡易式煙感知器及び熱感知器を設置
- 船機長会議等を活用した安全教育、非常事態の訓練等の再確認

- 運航する船舶における運転している主機に係る機器の整備については、緊急事態が発生するおそれのある整備は行わずにすることが必要
- 機関室での火災の発生を早期に探知できる装置の整備が望ましい。
