## 主機が危急停止せず、吸気弁の弁棒が曲損して運航不能

本船（貨物船、総トン数：738トン、76.02m(L) × 14.80m(B) × 7.60m(D)、船質：鋼、機関：ディーゼル機関、出力：1,912kW、進水：平成21年4月）は、船長及び機関長ほか4人が乗り組み、長島海峡（鹿児島県長島町長島北西方沖）を航行中、船内電源が喪失した際、バックアップ用のDC24Vバッテリの電圧が低下していたため、主機が過回転運転となつたものの危急停止せずに運転を続けて吸気弁の弁棒が曲損し、主機の運転ができなくなった。

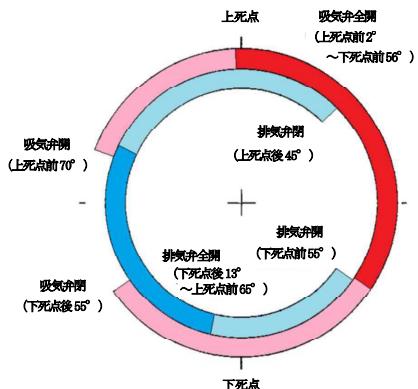
〈弁線図〉

- 主機は、各シリンダに吸気弁及び排気弁がそれぞれ1本ずつ装備されていた。
- 吸気弁及び排気弁の開閉時期は弁線図参照
- 燃焼用空気を吸入する行程にある際、ピストンが最上部位置（上死点）を挟んで吸気弁が開放される。

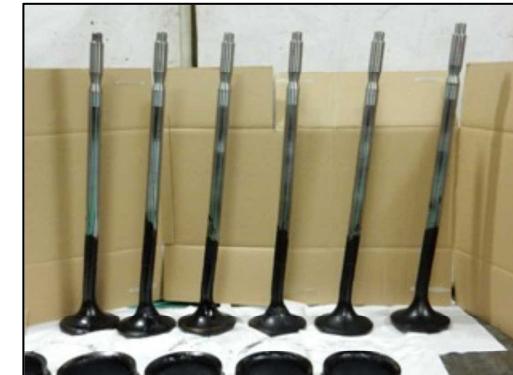
〈曲損した吸気弁の弁棒〉

- DC24Vバッテリは電圧が約15Vに低下し、DC24V系統にある機器を作動させるのに必要な電圧が不足していた。

- 減速機のクラッチが離脱し、電子ガバナが噴射量を維持し、主機が過回転運転となつた。
- DC24Vの電圧が不足していたことから、危急停止せず過回転運転が続いた。

- 主機が過回転運転となり、**吸気弁の弁棒部がピストン頂面と接触して吸気弁の弁棒が曲損**
  - 全シリンダの吸気弁の弁棒に曲損
  - 全シリンダの吸気弁ガイドブッシュ下端に亀裂及びピストン頂面に打痕

- 吸気弁の弁棒が曲損して吸気弁の弁棒部の弁シートと弁座の間に隙間ができることから、始動空気が同隙間から漏れ、圧縮できず、燃料運転に移行することができなかつた。

- DC24Vバッテリの点検は、定期的にDC24V系統に同バッテリのみの給電を行い、電圧の確認をすることが望ましい。
- DC24Vバッテリは、定期的に交換することが望ましい。
