水密用Oリングが炭化し、冷却水が漏れて運航不能

本船（ロールオン・ロールオフ貨物船、総トン数：10,470トン、166.90m(L)×27.00m(B)×17.94m(D）、船質：鋼、機関：ディーゼル機関、出力：15,345kW、進水：平成15年4月）は、船長及び機関長ほか、13人が乗り組み、車両約41台を積載し、福岡県福岡市博多港に向けて京浜港東京区を出港したが、主機の3番シリンダに冷却水が流れていなかった状態で運転されたため、同シリンダが冷却不足となり、シリンダヘッドが過熱して、シリンダヘッド下部に装着され冷却水通路を形成する水室金物の水密用Oリングが炭化し、伊豆大島灯台西方沖を対地速力約20ノット、主機回転数毎分110で南進中、水室金物周辺から冷却水が漏れ出して主機の運転ができなくなった。

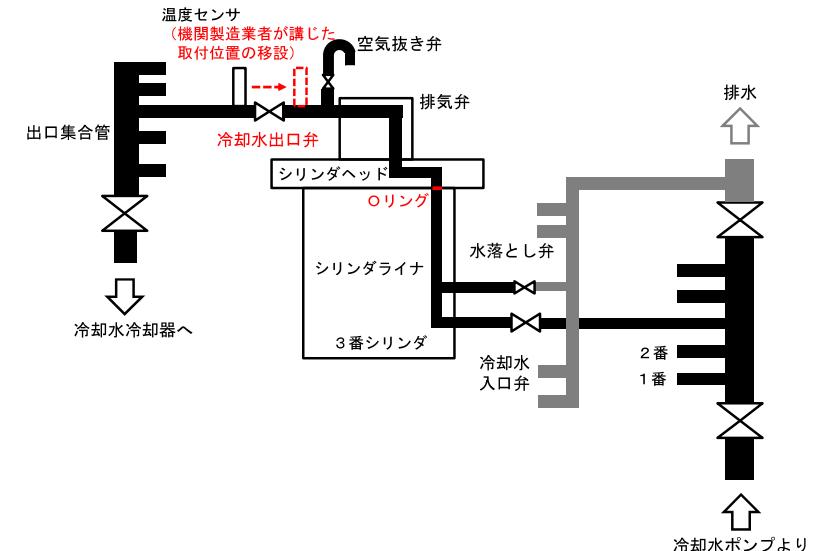
冷却水経路概略図

主機3番シリンダの冷却水出口弁は開弁していなかった。

主機の冷却水は、容量約1.5m³の冷却清水膨張タンクから冷却水泵で吸引され、各シリンダの冷却水入口弁から入り、シリンダライナとシリンダプロックとの間に設けられた冷却水通路を通り、シリンダヘッドを経て排気弁に至り、冷却水出口管及び冷却水出口弁を通って出口集合管で他のシリンダからの冷却水と合流し、清水冷却器で冷却海水と熱交換した後、冷却清水膨張タンクに戻る経路で循環していた。

本インシデント時、主機3番シリンダの冷却水温度上昇の警報装置は作動しなかった。

- 冷却水出口管に取り付けられた温度センサによって検知される。
- 温度調整弁の働きで約80℃に保たれるようになっており、88℃以上を検知すると冷却水温度上昇の警報装置が作動する。
- 各シリンダに冷却水入口弁と冷却水出口弁とが装備され、個別に水落しができる構造であったが、冷却水温度のセンサが冷却水出口弁の下流に取り付けられていたことから、冷却水出口弁が閉塞するなどして水流が停止した場合、上流の温度変化が検知できなくなる可能性があった。

- 同型機種及び同様の冷却水配管を有する機種の使用者に対し、冷却水温度センサの取付位置を冷却水出口弁の上流側へ移設することで同種事故の防止を図ることができる旨の情報を提供した。

- 弁の開閉を伴う開放作業を行う場合は、作業者が途中で変わつても間違ひが起らぬよう、作業開始前に操作した弁を記録し、作業終了後に記録した弁が間違ひなく復旧されていることを確認すること。
