発電機原動機の冷却海水取入弁に破口が生じて機関室に浸水

本船（貨物船、総トン数：499トン、76.38m(L)×12.30m(B)×6.85m(D)、船質：鋼、機関：ディーゼル機関、出力：1,471kW、進水：平成18年4月）は、船長及び機関長ほか3人が乗り組み、青森県六ヶ所村むつ小川原港において、砂約1,500tを積載し、船首約3.54m、船尾約4.45mの喫水により、岩手県大船渡市吉浜湾東方沖を福島県いわき市小名浜港に向けて航行中、発電機原動機の冷却海水取入弁が腐食して破口が生じたため、機関室に浸水した。

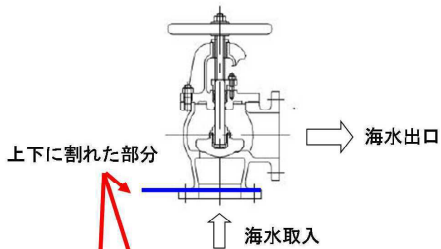
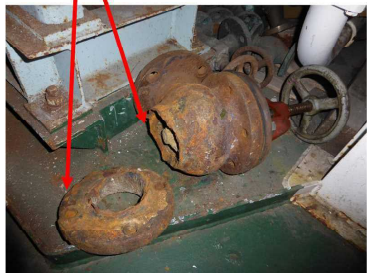
〈冷却海水取入弁〉

- ・本船は、冷却海水取入弁に海水出口管を取り付ける際、**弁側と海水管側のフランジが合わず、ボルト穴がずれており、海水管に鉄棒などを掛けてフランジ同士を合わせて取り付けしていた。**
- ・本件取入弁の摺り合わせ整備 平成25年3月入渠時

- ・冷却海水取入弁は、**下部に歪が生じて応力が掛かり、応力腐食割れによって破口が生じた。**
- 事故後、冷却海水取入弁を取り外そうとしたところ、腐食しており上下に割れた。

冷却海水取入弁

- ・機関室には、上段及び下段があり、下段中央に主機が、主機の両側に補機がそれぞれ据え付けられており、主機と左舷補機との間の船首側に左舷側シーチェストがあり、冷却海水取入弁が取り付けられていた。
- ・冷却海水取入弁は、鋳物製の玉型アングル弁が取り付けられていた。

- 入渠して全てのシーチェスト付きの弁が開放点検され、右舷及び左舷シーチェストの肉厚計測等の点検が行われ、配管に取合いの悪い箇所が認められたため、修理を行った。

- 海水管を取り付ける際、海水弁に歪が生じないようにすること。
- 機関室の見回りを行う際、機関室の底面を清浄な状態に保ち、海水管からの海水漏えいなどによるビルジ量の増加に注意すること。

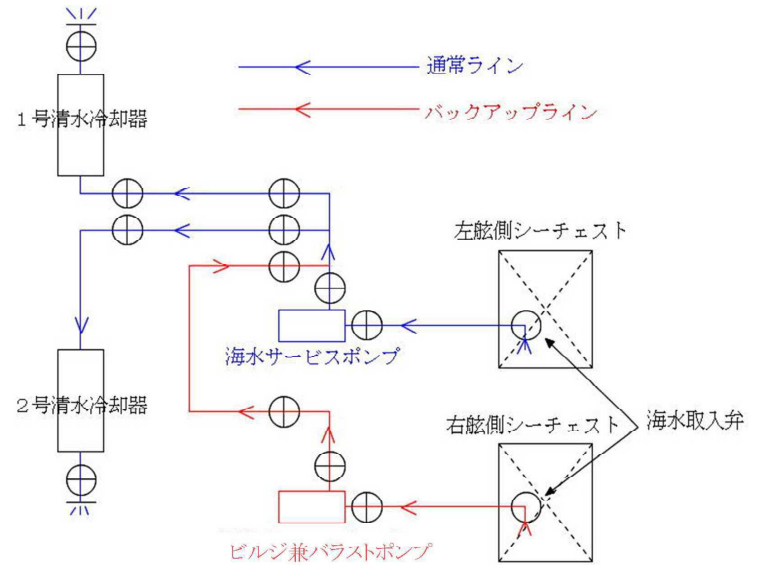
〈発電機原動機の冷却海水系統図〉

- ・補機の冷却海水系統は、冷却海水取入弁から取り込まれた海水が海水サービスポンプで吸引加圧され、右舷補機及び左舷補機の清水冷却器を冷却して船外に排出されるセントラル方式となっており、海水サービスポンプを使用した冷却系統が使用できない場合、ビルジ兼バラストポンプを使用してバックアップする系統があった。
