### 3. 違反行為等の状況

## 事例7 (飲酒) 水上オートバイの単独衝突

## 事例8 (危険操縦) 水上オートバイ同士の衝突事故

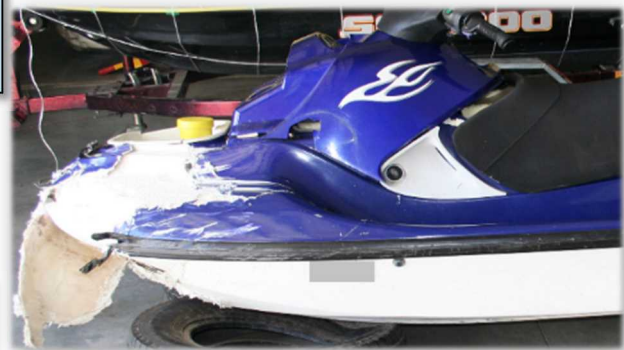
本船は、15時40分ごろ、岩壁に向けて直進して衝突した。  
船長は18時41分ごろ死亡が確認された。  
同乗者A（7歳）は、脳挫傷等の重傷を負い、手術が行われたが脳死状態に陥り、後日脳挫傷及び頭蓋底骨折によって死亡した。

船長の死因は、外傷性頭部損傷であり、船長の体内から、血中濃度0.8mg/mlのアルコールが検出された。

**原因：**本事故は、本船が、赤崎の西南西方にある岩壁の方向へ遊走していた際、船長が、飲酒しており、船長の前に同乗者Aを着座させていたところ、岩壁に向けて直進したため、岩壁に衝突したことにより発生したものと考えられる。

船長の前に同乗者Aを着座させていたのは、船長が、操縦者の前に同乗者を乗船させてはならないことを知らなかったか、このことに関する本船の取扱説明書等の注意事項を守らなかったことによる可能性があると考えられる。

- 水上オートバイを操縦する者は、水上オートバイに同乗者を乗船させる場合、1人での操縦に慣熟し、同乗者を後部座席に着座させて操縦者の腰をつかませた状態にすること、及び操縦者の前に同乗者を乗せないこと。
- 飲酒して正常な操縦ができないおそれがある状態で操縦してはならず、メーカー等による注意事項を把握した上で操縦すること。

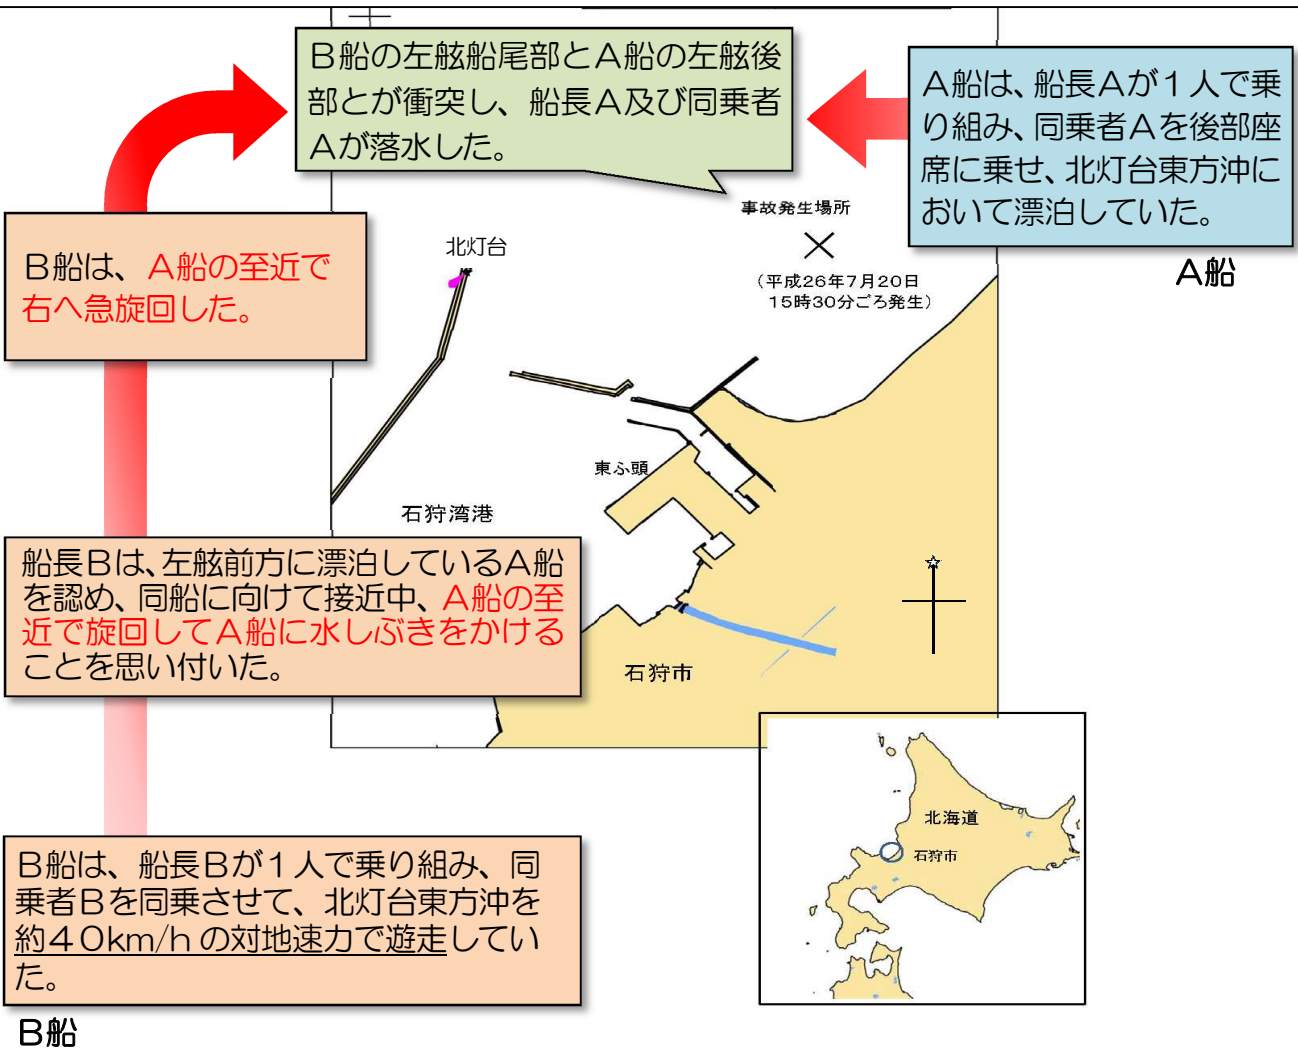
事故の概要：水上オートバイG号（以下「A船」）は、船長が1人で乗り組み、同乗者Aを後部座席に乗せ、北海道石狩湾港北防波堤北灯台（以下「北灯台」）東方沖で漂泊中、水上オートバイD号（以下「B船」）は、船長1人が乗り組み、同乗者Bを同乗させて遊走中、平成26年7月20日15時30分ごろ両船が衝突した。

原因：本事故は、石狩湾港の北灯台東方沖において、A船が漂泊中、B船が遊走中、船長Bが、漂泊しているA船を認めて接近し、水しびきをかけようと思ってA船の至近で右へ急旋回したため、両船が衝突したことにより発生したものと考えられる。

- ・他船の至近で急旋回して水しびきをかけるなどの危険な操縦は行わないこと。
