## 4. 事故事例紹介

### 1. 運航海域の岩礁位置を把握していなかったため乗揚・沈没に至った事例

## 2. 運航海域に特有の海象影響により転覆・沈没に至った事例

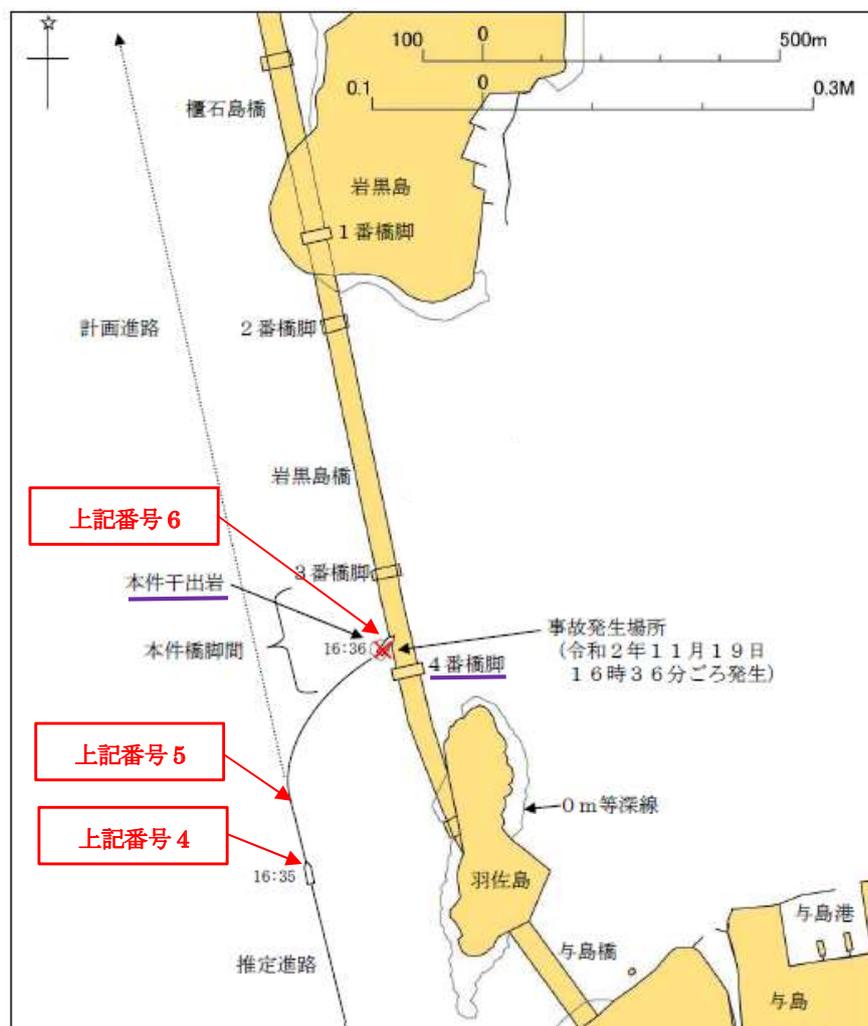
図 18 - 事故海域周辺図

4. 同日 16 時 35 分過ぎ、与島北方の羽佐島西側を航行中、引率教員が児童に対し、船首右舷方向にある岩黒島の説明を行っていたことから、船長が自らの判断で**当初の航海計画を変更**し、瀬戸大橋（岩黒島橋）の下を通過して、岩黒島東方に向けることにした。
5. 船長は、岩黒島東方へ向かうに当たり、岩黒島橋の 2 番橋脚と 3 番橋脚の間を通過することが通常と認識していたものの、3 番橋脚と 4 番橋脚の間を通過する漁船を過去に 2～3 回見た経験から、3 番橋脚と 4 番橋脚の間を通過し、岩黒島東方に向けた**直行進路**を取ることにした。
6. 岩黒島東方に向けた直行進路を取るため、船長が右舵を取って、4 番橋脚寄りに北東方へ航行中、旅客船 A は**東流約 1.7 ノットの潮流に圧流**され、16 時 36 分ごろ、4 番橋脚近傍の**干出岩（俗称「オソワイ」。水面高さ約 2.0m）に乗り揚げた**。
7. 旅客船 A は干出岩に乗揚後、左舷船尾の船底部破口からの**浸水**により横転し、17 時 20 分ごろから、付近を航行中の漁船に曳航されたが、小与島北東方沖で 17 時 25 分ごろ**沈没**した。
8. なお、旅客（うち 4 名負傷）及び乗員は救命胴衣を着用し、海上、又は船上で救助を待っていたが、17 時 20 分ごろまでに、付近を航行中の漁船及び巡視艇によって全員救助された。

参考までに、**事故海域周辺での事実関係 4～6 を地図上に番号で示す**と、以下のとおりです。

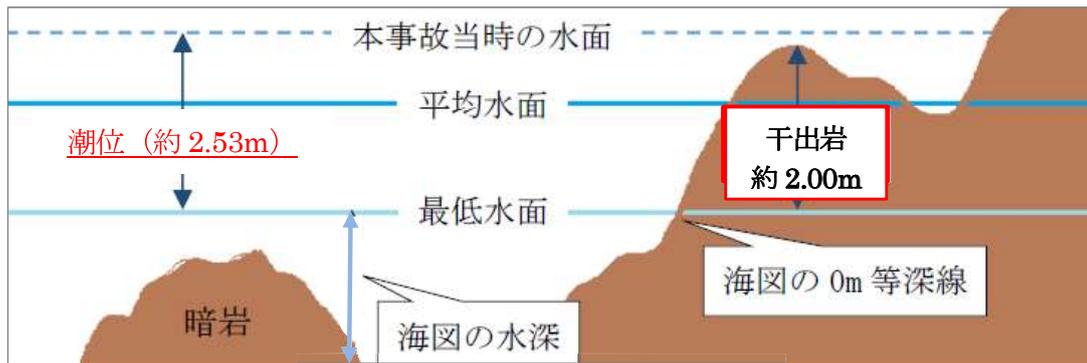
図 19 - 干出岩乗揚時における潮汐状況概要

事故当時、海図の水深基準面となる最低水面からの潮位は約 2.53m であり、また、干出岩は最低水面からの露出高さが約 2.00m であるところ、このときの潮位においては水没していました。よって、水面から干出岩頂部までの深さは約 0.5m になっていました。

旅客船 A は事故当時に船首喫水 約 0.90m・船尾喫水 約 1.38m であったことから、海面下約 0.5m にある干出岩の直上を安全に通過できなかったことが読み取れます。

- 発航前には、海図などの水路図誌による航行予定水域の水路調査を行い、航行に支障のある障害物等の位置を把握した上、航海計画を立てて航行すること
- 航海用電子参考図（new pec）等の情報のみでは、干出岩等の障害物や実際の海岸線など、海域の特徴に関する詳細な情報を得られない場合があることに留意すること
- 水路調査を行っていない場合は、急な思い付きでむやみに航行予定経路を変更しないこと
- 航行水域の状況を判別できる詳細表示とした GPS プロッター等を適切に活用して、船位の確認を行うこと
- 安全管理規程に定められている避険線等を記入した海図を船内等に備え付けておくこと
- 安全統括管理者は、安全管理規程及び関係法令に係る安全教育を定期的実施すること

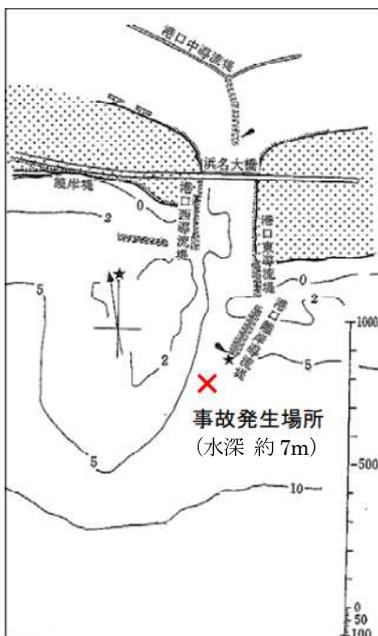
図 20 - 今切口概略

浜名湖今切口は、遠州灘に通じる約 200m 幅の開口部ですが、沖合から今切口に向けて水深が 10m から 2m へと徐々に減少していることから、沖合からの規則的な波が浅海域に入った際、波長が短く・波高が高い波に変化する現象を受け、波形が急しゅんな**砕波（磯波）**となりやすい特性があります。

本件事故調査における浜名湖近辺の漁業協同組合関係者からの口述によれば、今切口から沖合南方に向けて**引き潮が生じる際、沖合からの大きいうねりや風浪、又は遠州灘を流れる潮流とぶつかることで非常に高い波が発生し**、ときには、波高が約 5m に達するとのことでした。なお、事故当日は、漁協組合関係者の出漁は行われていませんでした。

1. 潮流及び気象状況を把握し、今切口南方付近の波高が高くなることが予想される場合は、今切口南方付近においては、小型船舶では転覆する虞<sup>おそれ</sup>があることから、浜名湖から出航することを自粛すること

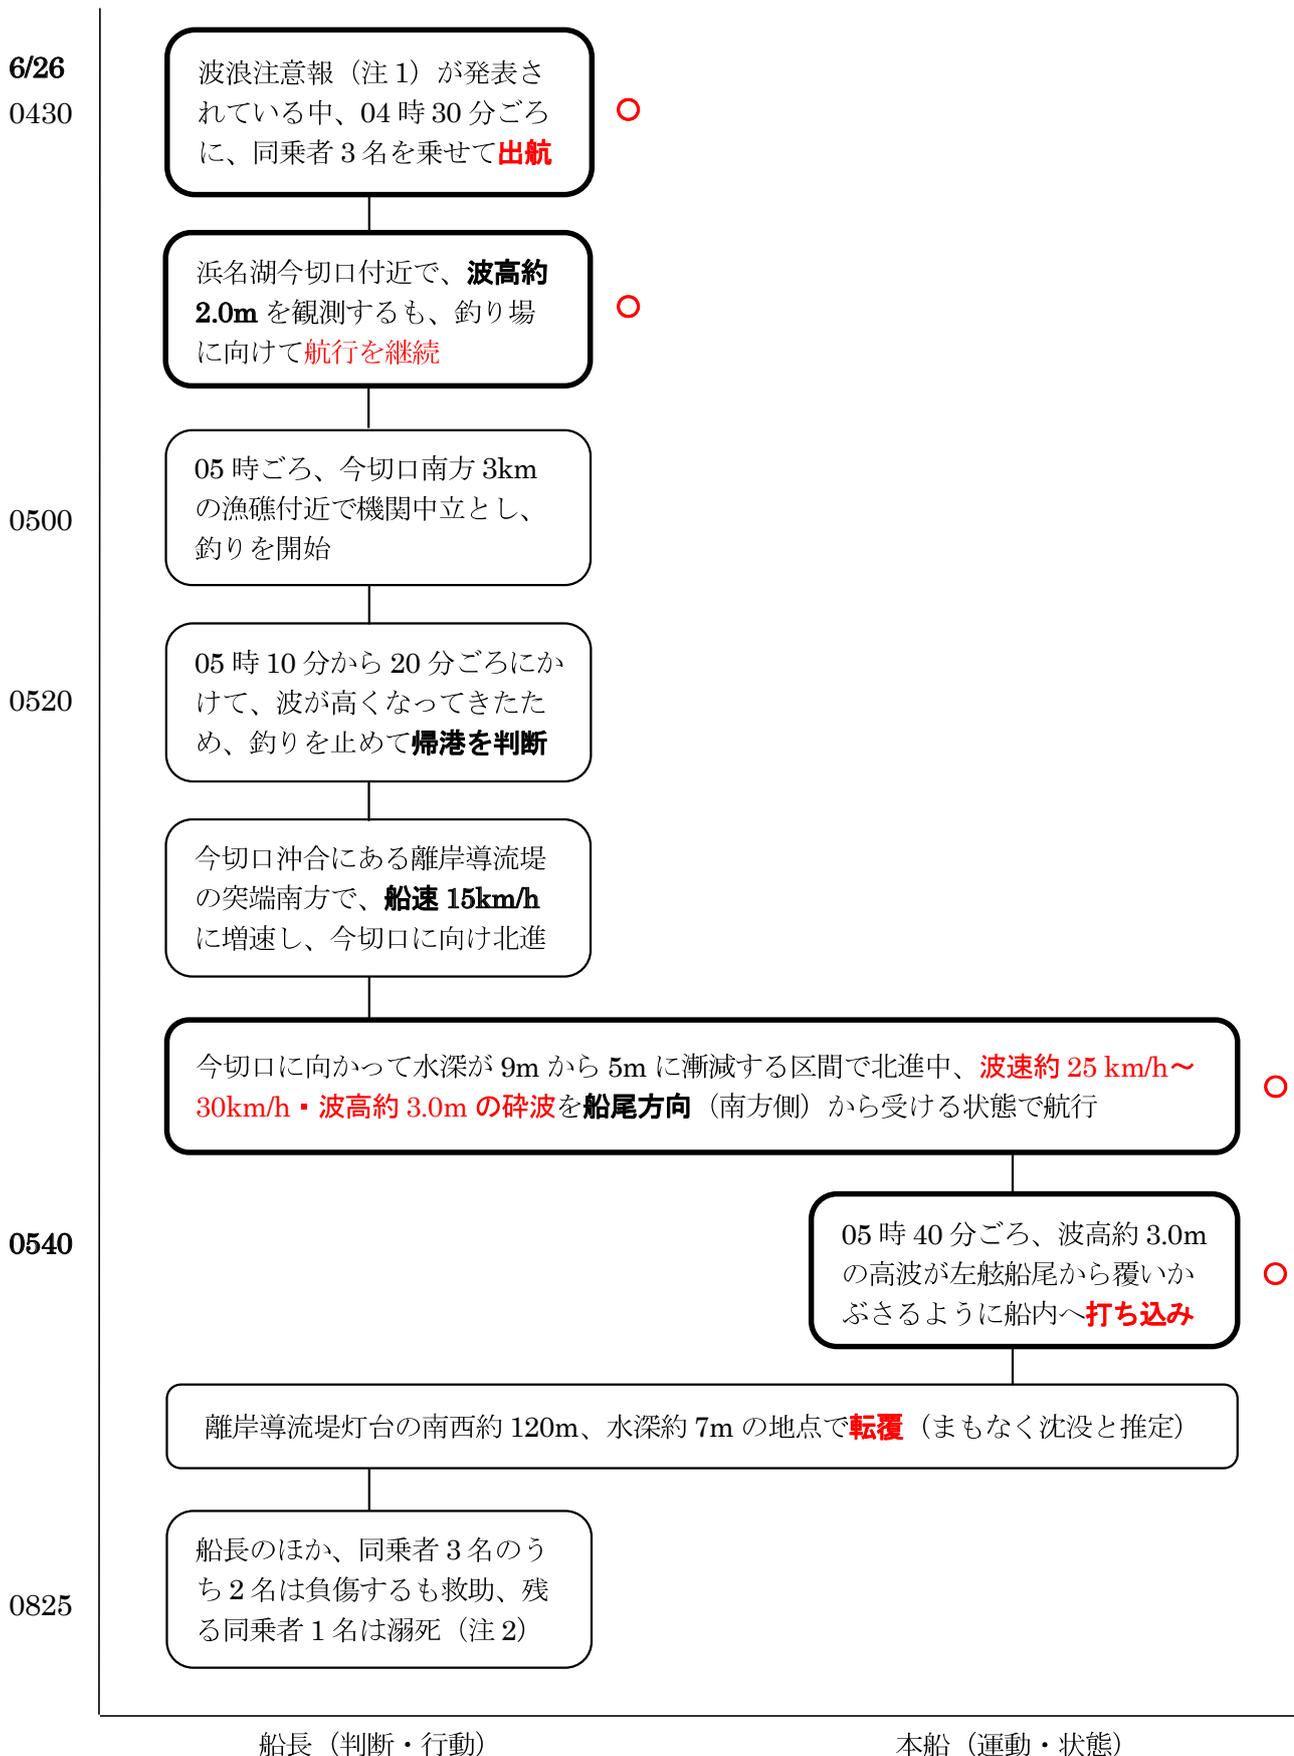
注 1 : 平成 23 年 6 月 26 日 02 時 42 分、静岡地方気象台が浜松市南部 (遠州南) を対象に発表した波浪注意報は、波高 3.0m の風浪及びうねりが 27 日未明にかけて以後も続くとの内容であった。

注 2 : 本船転覆時に落水し溺死した同乗者は、暴露甲板上にいた際、救命胴衣を着用していなかった。

なお、VTA 分析において、太枠で囲まれたボックスは、事故に関連した**事象・判断・行動**に通常とは異なる逸脱があった「**変動要因**」を示します（※ 本件を扱った図では、① 波浪注意報が発表されている中で発航 [判断]、② 今切口付近で波高約 2mを観測するも、航行を継続 [行動]、③ 波速約 25 km/h～30km/h・波高約 3.0mの碎波を船尾方向から受けて航行 [行動]、④ 左舷船尾から高波の打ち込みを受けたこと [事象]が該当します。）

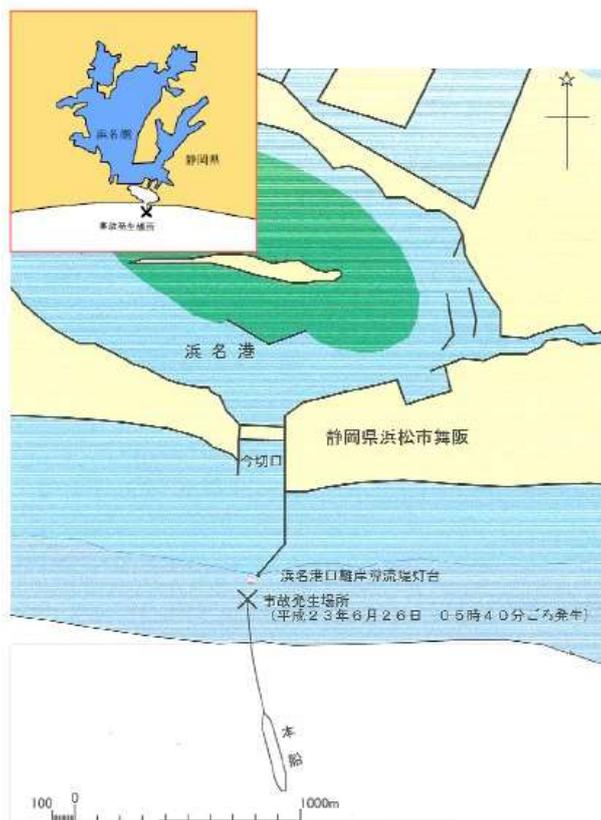
図 21 - 推定航行経路図

- 左舷船尾から**高波の打ち込み**を受けたこと

- 釣り場で波高の増大を認めたことから、帰港するため今切口に向け北進中、船速を上回る波速約 25 km/h～30km/h・波高約 3.0m の**碎波を船尾方向に受けた状態で航行**したこと

- 波高約 3.0m・うねりの状態が続くとの**波浪注意報**が発表された中で発航したこと
- 浜名湖周辺の**気象状態は穏やかであったが**、外洋から伝播する波浪が今切口付近で碎波となり、引き潮時の潮汐流とぶつかることで**高波が生じる状況**にあったこと
