重大インシデント調査事例

側線の曲線部において、まくらぎの腐朽により犬くぎが十分な支持力を有していない箇所が連続していたため、同一箇所において2回、機関車が脱線した事例

鉄道

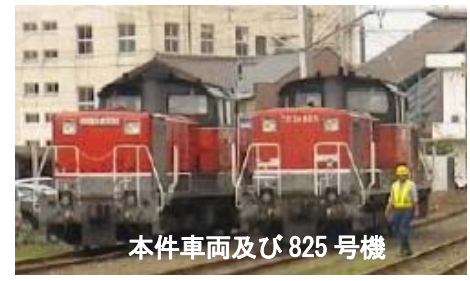
本件車両及び825号機

発生場所：
B駅起点-0k015m付近の内軌(右)のゲージコーナ^{※1}
・犬くぎが十分な支持力を有していないため、内軌(右)に小返り^{※2}が発生し、軌間が拡大
・まくらぎや道床には車輪による損傷、痕跡は見つからず(脱線といえるのかどうか分からなかった)

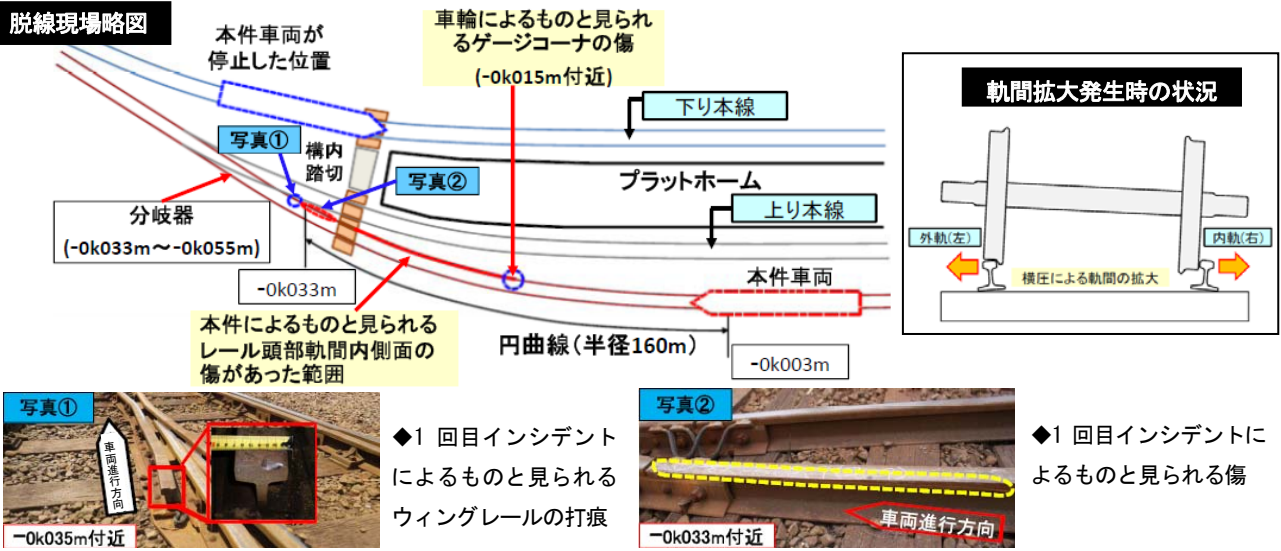
脱線現場略図

-0k015m 付近	円曲線内における内軌(右)のゲージコーナに、車輪によるものと見られる傷があった
-0k015m ~ -0k029m 付近	内軌(右)のレール頭部軌間内側面に、車輪によるものと見られる傷が続いていた
-0k029m 付近	構内踏切と交わる内軌(右)には、レール頭部軌間内側面からゲージコーナにかけて斜めに上がる長さ約25cmの鋭利な傷があった
本件車両	後台車第1軸右車輪の内側面及び外側面に擦過痕があった

◆後台車第1軸右車輪が-0k015m付近で軌間内側に脱線し、同車輪の外側面が内軌(右)のレール頭部軌間内側面と接触した状態で走行したのち、構内踏切と交わる-0k029m付近で復線したものと推定される

1番線の内軌(右)	・レール頭部軌間内側面に、車輪によるものと見られる傷があった ・小返りが発生して犬くぎが抜け上がっていた
-0k015m 付近	内軌(右)のゲージコーナに、車輪によるものと見られる傷があった(インシデント発生直後に撮影された写真により傷の発生が確認されている)
-0k033m 付近	内軌(右)のレール頭部軌間内側面に、車輪によるものと見られる長さ約1mの傷があった
-0k035m 付近	・ウィングレール端部に車輪のフランジによるものと見られる打痕があった ・-0k035m付近より先には軌道に損傷及びび痕跡がなかった
825号機	後台車第1軸右車輪の内側面及び外側面に擦過痕があり、同車輪のフランジ先端には凹みがあった

◆後台車第1軸右車輪が-0k015m付近で軌間内側に脱線し、同車輪の外側面が内軌(右)のレール頭部軌間内側面と接触した状態で走行したのち、車輪のフランジが-0k035m付近のウィングレール端部に衝突して復線したものと考えられる

◆外軌(左)には損傷及び痕跡がなかったこと、後台車第1軸右車輪以外の車輪には損傷及び痕跡がなかったことから、左車輪は脱線していなかったと考えられる

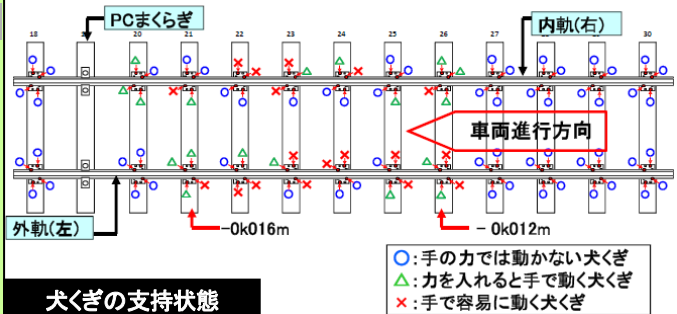
-0k012m~-0k016m 付近の犬くぎの支持力は十分ではなく、横圧が作用した場合、レールの軌間外側への移動及びレールの小返りによる軌間拡大が発生しやすい状況であった

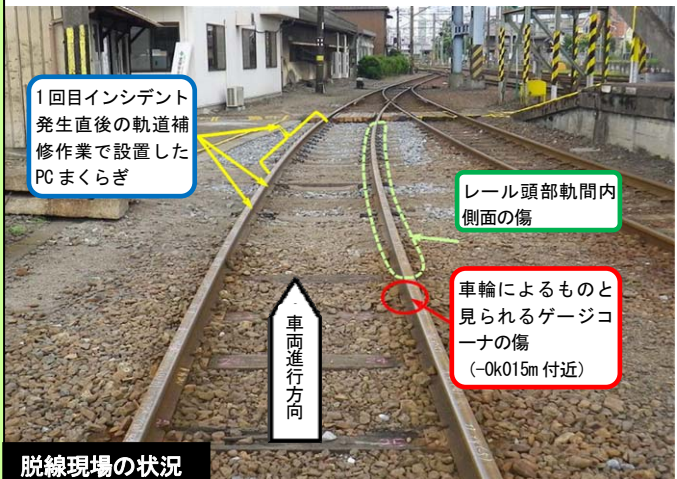
犬くぎの支持状態 (本件インシデント後)

-0k015m 付近の補修は行われていなかった

脱線現場は横圧が大きくなりやすい半径の小さな曲線内

軸重の大きな車両の走行時に伴う横圧によって軌間が拡大していた可能性が考えられる

外軌側車輪(左)のフランジが外軌(左)に接触した状態で走行していた本件車両の後台車第1軸の右車輪(内軌側)が軌間の内側に脱線したものと考えられる

また、半径の小さな曲線において、まくらぎの腐朽等により犬くぎが十分な支持力を有していない箇所が連続していると、軌間拡大が発生しやすいことから、側線においても、使用頻度が高く軸重の大きな機関車等が走行するような箇所では優先的にまくらぎ交換を実施する等、計画的な軌道保守を行う必要がある。
