運輸安全委員会ニュースレター

Japan Transport Safety Board Newsletter

■ 船舶事故等調査の流れ / 地方事務所の設置	1
■ 事故調査事例 (船舶・航空・鉄道)	2
■ 事故等調査報告書の公表 / 事故・重大インシデント調査情報	8

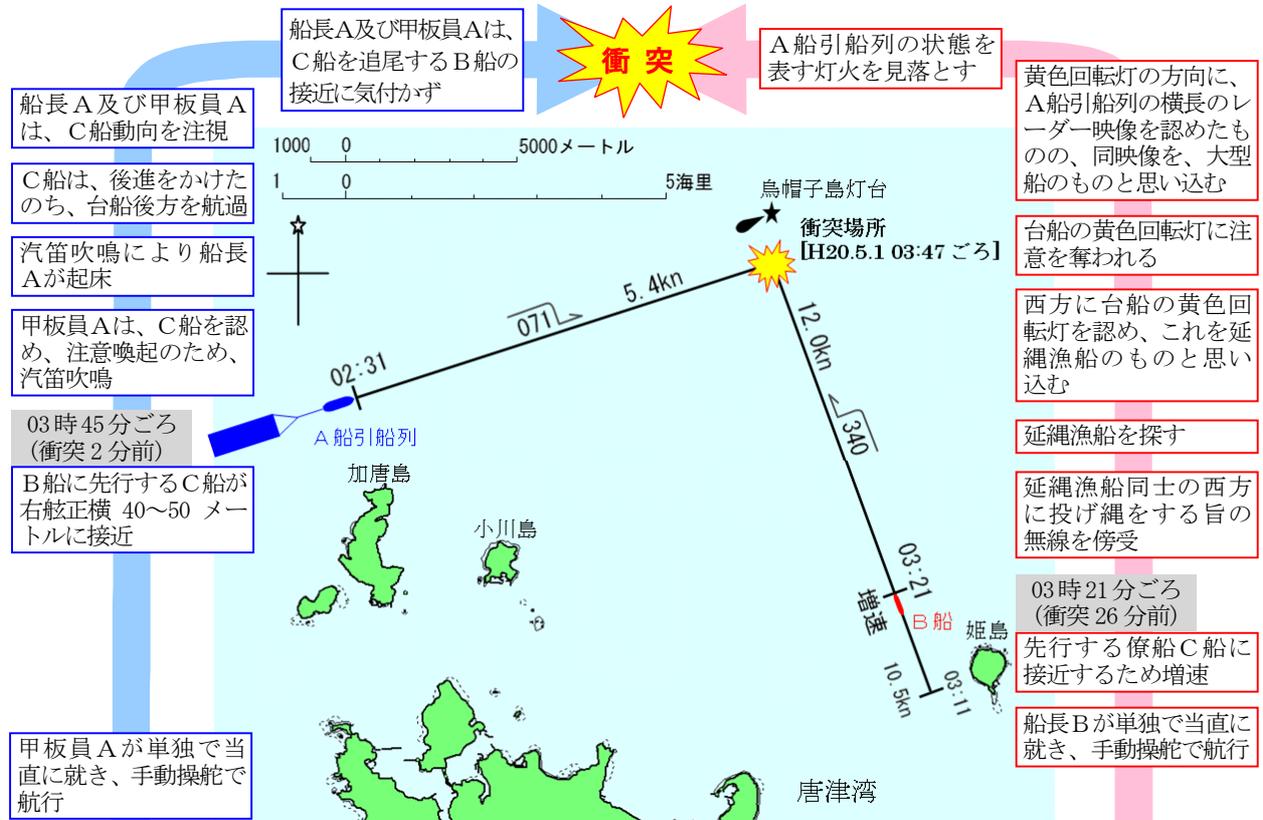
本事故の発生状況

夜間、横切り状態にあった引船列と漁船が、灯火を見落とすなどして衝突した事例

概要：引き船A船は台船を引いて（A船引船列）、関門港向け東航中、漁船B船は漁場向け北航中、平成20年5月1日03時47分ごろ、福岡県志摩町烏帽子島の南方海域で、台船の前部右側と、B船の船首左舷とが衝突した。台船は、前部右側のタイヤフェンダー及び外板に擦過傷が生じ、B船は、船首部の左舷ブルワーク等が損壊したが、いずれも死傷者はなかった。当時、天候は晴で、風はなく、視界は良好であった。

引船列の状態であることを表す灯火のほか、**台船マストに、注意喚起用の黄色回転灯を点灯**していた。

航行中の状態であることを表す灯火を点灯し、**先行する僚船C船を追尾**していた。

本事故は、夜間、A船引船列がB船僚船（C船）に気を奪われ、横切り状態で接近するB船に対して、避航船として行動せずB船の進路を避けなかったこと、またB船がA船引船列の状態を表す灯火を見落とし、横切り状態で接近するA船引船列に対して、保持船として衝突を避けるための最善の協力動作をとらなかったことにより発生したものと考えられます。

本事故では、B船船長が台船が点灯する回転灯のみに注目したため、A船が引船列の状態であることに気が付きませんでした。灯火から他船の種類等を判断する場合は、個別の灯火ではなく、全体の灯火に注意を払うことが大切です。また、A船引船列の乗組員については、B船の僚船に注意が集中していました。漁船は、僚船とともに行動していることも多いので、漁船を認めた場合、当該漁船だけでなく僚船の存在に注意を向けることも必要です。

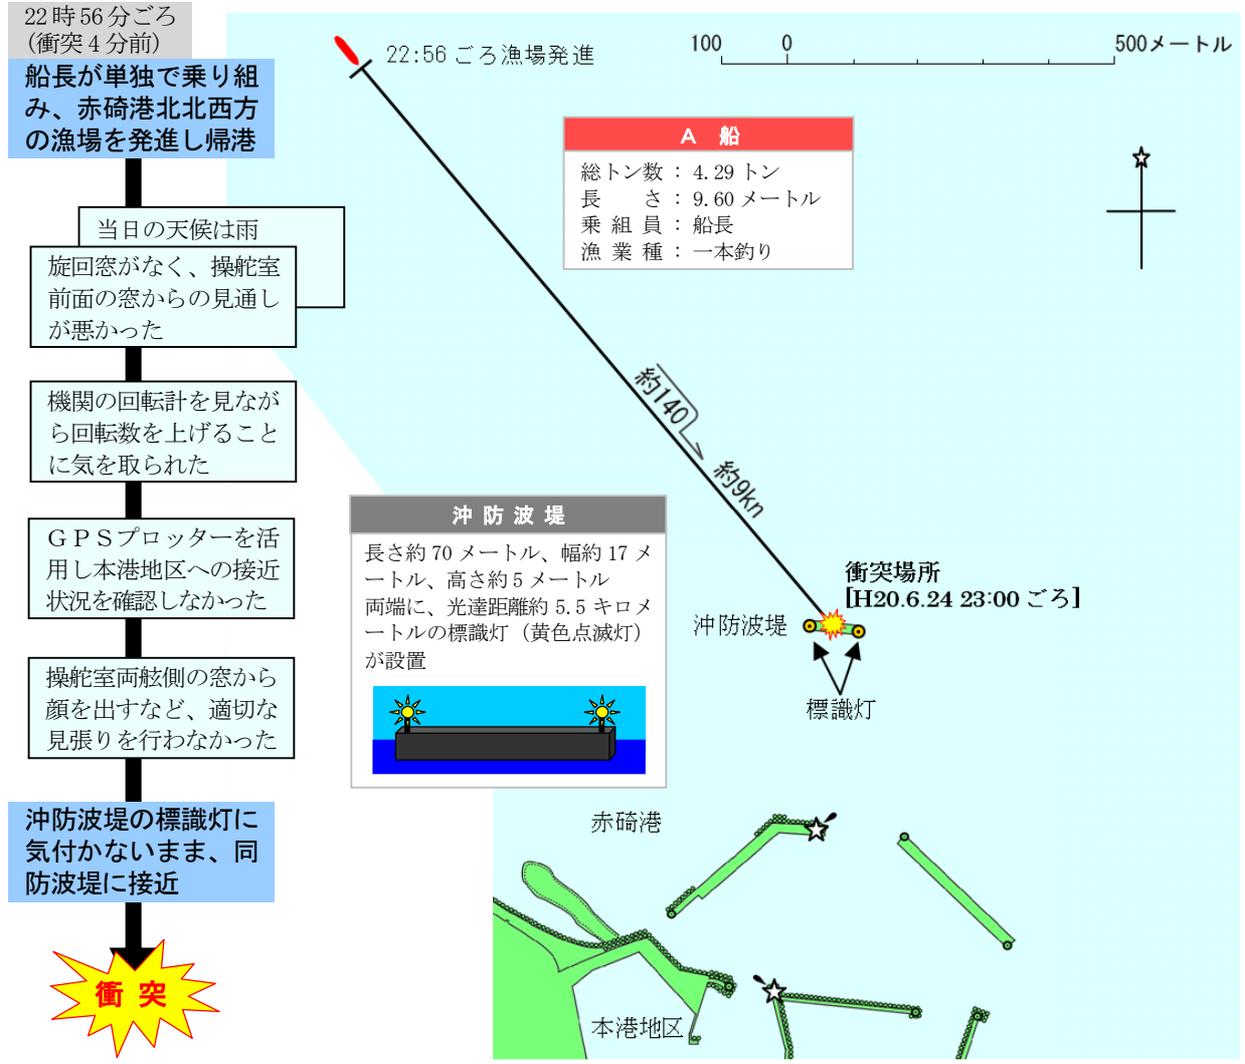
本事故の発生状況

夜間、防波堤の標識灯に気付かないまま進行し、防波堤に衝突した事例

概要：漁船A船は、鳥取県琴浦町赤碕港内の漁場で操業を行った後、同港本港地区に向けて帰港中、平成 20 年 6 月 24 日 23 時 00 分ごろ、赤碕港第 1 沖防波堤（沖防波堤）に衝突した。A 船は、船首船底部両舷に長さ約 2 メートルの亀裂等を生じたが、死傷者はなかった。当時、天候は雨で、風力 2 の東北東風が吹き、視界は良好であった。

本事故は、夜間、A 船船長が操舵室両舷側の窓から顔を出すなど適切な見張りを行わず、衝突直前まで沖防波堤への接近に気付かなかったことにより発生したものと考えられます。

また、A 船船長が適切な見張りを行わなかったのは、GPSプロッターを活用して本港地区への接近状況を確認しなかったことなどが関与していたと考えられます。

本事故では、A 船船長がGPSプロッターを活用して帰港地への接近状況を確認しながら、適時、適切な見張りを行い航行していれば、沖防波堤の標識灯に気付くことができたと考えられます。GPSプロッターは、地形図とともに自船の航跡や速力を表示することができ、夜間の入出港時などに見張りを補うかたちで使用すれば安全航行に大きく寄与します。ただし、GPSプロッターの地形図には、新設された防波堤や海図に記載されたすべての危険箇所が表示されているわけではなく、より正確な地形図を使用するためには、これらの情報を追加設定しなければならないので注意が必要です。

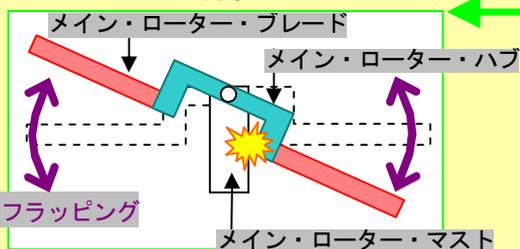
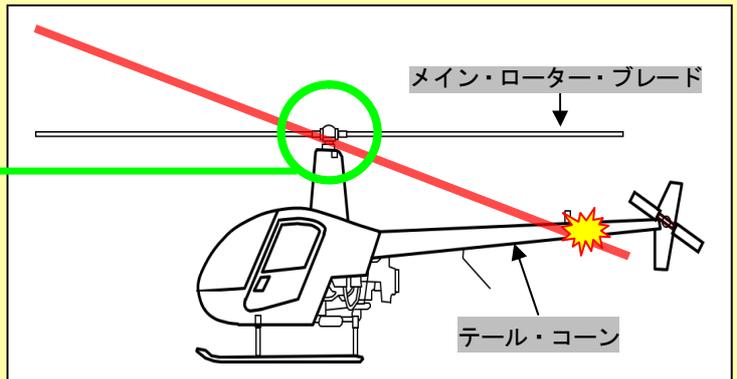
※ マスト・バンピング概念図

飛行中にマスト・バンピングが発生し、機体の操縦が不能
(※ 下図参照)

後方からの強い突風

同乗者の急激な操縦操作

マスト・バンピングとは、シーソー型ローター系統が急激な操縦操作などにより過度のフラッピング(上下動)状態に陥り、メイン・ローター・ハブがメイン・ローター・マストに当たる現象

- ・同乗者は必ず左席に着座させること
- ・同乗者が操縦桿に触れないように左席操縦桿を外すこと
- ・同乗者がスイッチ類に触れないよう搭乗前に注意し、上空でもその配慮を欠かさないこと

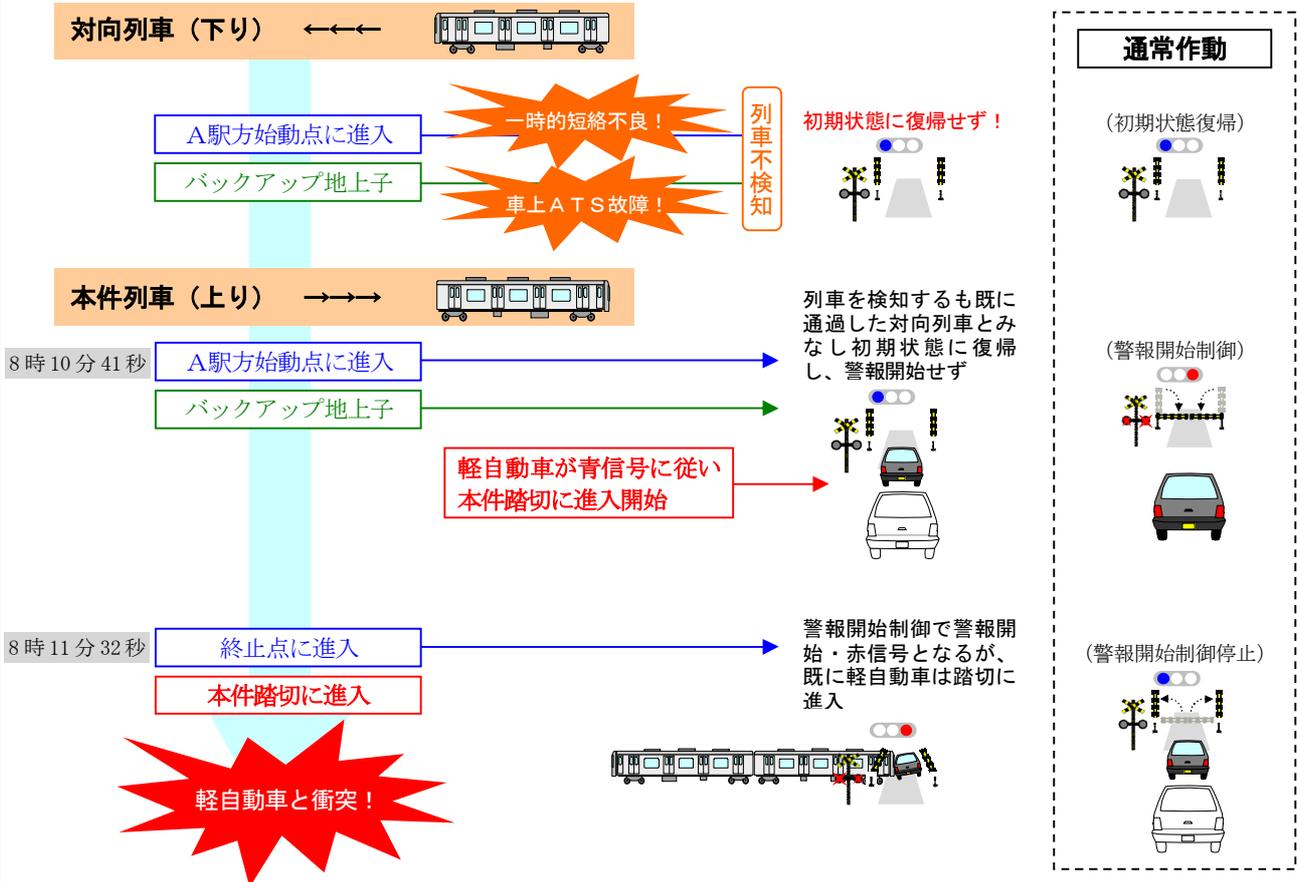
本事故は、本件上り列車が本件踏切に接近していたにもかかわらず、踏切保安装置が作動せず、また、交通信号機が青信号を表示していたため、青信号に従い踏切に進入した軽自動車と衝突したことにより発生したと考えられます。これは、本来二重系となっていた踏切保安装置が踏切制御子のみの一重系に変更されていたところに、

- (1) A駅方始動点の踏切制御子で一時的な短絡不良が発生したため、直近の下り通過列車である対向列車が検知されなかった
 - (2) このとき、対向列車のATS車上装置が故障していたため、(1)の踏切制御子に対するバックアップ地上子によるバックアップが機能せず、対向列車が検知されなかった
- ため、踏切の制御状態が初期状態に戻らなかったことが原因と考えられます。これらの過程を図解すると次のようになります。

本事故においては、同社の輸送の安全確保に関する業務について、統括管理する責にある者が経営を優先し安全に対する意識に欠ける姿勢が見られた。たとえ廃止が決まっている路線であっても、「安全の確保は、輸送の生命である」との認識は絶対に忘れてはならないものであり、その管理体制も含め根本的な改善が望まれる。

また、交通信号機と連動化された踏切道については、信号機の表示する信号に従うときは、踏切の直前で停止しないで進行することができることとされていることから、同種事故の再発防止に向けて、多重系として設置された列車検知等の保安設備が常に正常に作動するよう保持するなど、安全の確保に万全を期すことが求められる。
