事故調査事例

濃霧による視界制限状態で、旅客船と海上タクシーが衝突した事例

船舶

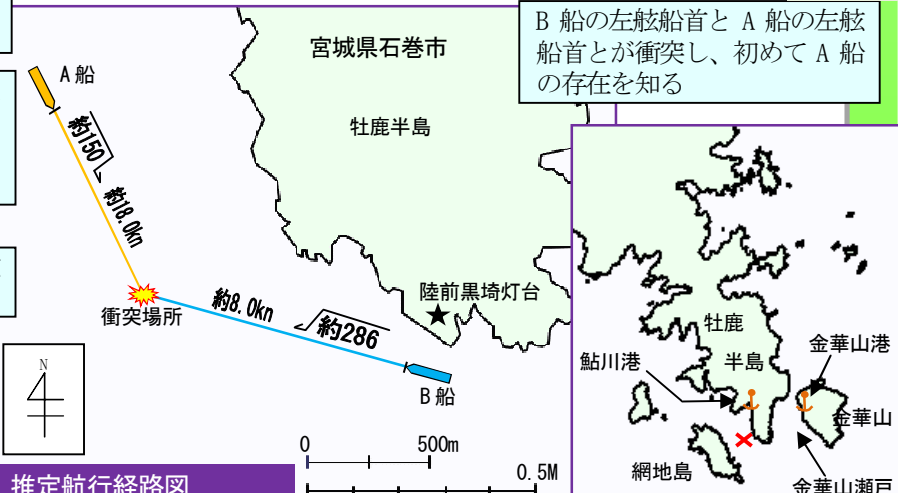
概要：旅客船A船は、船長Aほか1人が乗り組み、旅客18人を乗せ、宮城県石巻市鮎川港から同市金華山港に向けて南東進中、海上タクシーB船は、船長Bが1人で乗り組み、旅客11人を乗せ、金華山港から鮎川港に向けて西進中、濃霧による視界制限の状況下、平成20年5月3日(祝)14時58分ごろ、石巻市牡鹿半島黒埼西方沖で両船が衝突した。A船は、旅客3人及び乗組員1人が、B船は、旅客10人がそれぞれ負傷し、A船には、左舷船首部外板の破孔等が生じ、B船には、船首部ハンドレールの曲損等が生じた。

A船の左舷船首とB船の左舷船首とが衝突

B船の左舷船首とA船の左舷船首とが衝突し、初めてA船の存在を知る

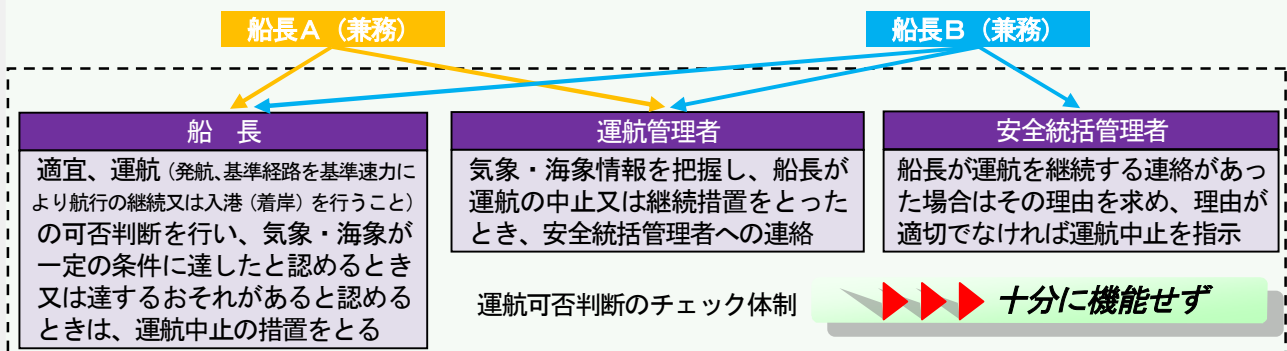
運航の可否判断におけるチェック体制及び運航の可否判断を行わなかった要因

本事故では、A 船及び B 船ともに安全管理規程の内容を十分に理解しておらず、安全管理規程に定められた運航中止の判断をしていませんでした。船長 A が運航管理者を、また、船長 B が運航管理者及び安全統括管理者を兼務し、運航の可否判断における船長、運航管理者及び安全統括管理者によるチェック体制が十分に機能しなかった可能性があると考えられます。

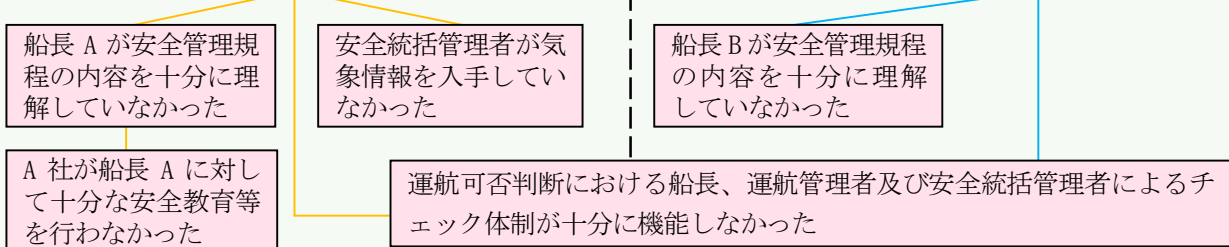
A 船及び B 船とも航行中に運航基準に定められた運航中止の条件に達したと認められる状況となったとき、運航の可否判断を行わず、そのときの状況に適した安全な速力とするなどの措置もとらなかった

▶▶▶ 発航前の運航可否判断も含め、安全管理規程を遵守していなかった

本事故は、安全統括管理者あるいは運航管理者の立場にある船長が、気象情報を十分に把握せず、また、視程が運航基準に定める条件以下となったとき、運航中止の措置をとらなかったなど、自らが管理する安全管理規程を遵守していなかったこと、並びに運航の可否判断において、船長、運航管理者及び安全統括管理者によるチェック体制が十分に機能していなかったことから、船舶運航事業者全体として安全管理規程の目的である輸送の安全確保について、十分に理解していなかったことにより発生したものと考えられる。

船舶運航事業者は、海上において人命を預かる自らの使命を再確認し、安全管理規程の目的である輸送の安全確保について、全社員に対して意識の徹底を図ることが必要である。
