運輸安全委員会ニュースレター

Japan Transport Safety Board Newsletter

事故調査事例

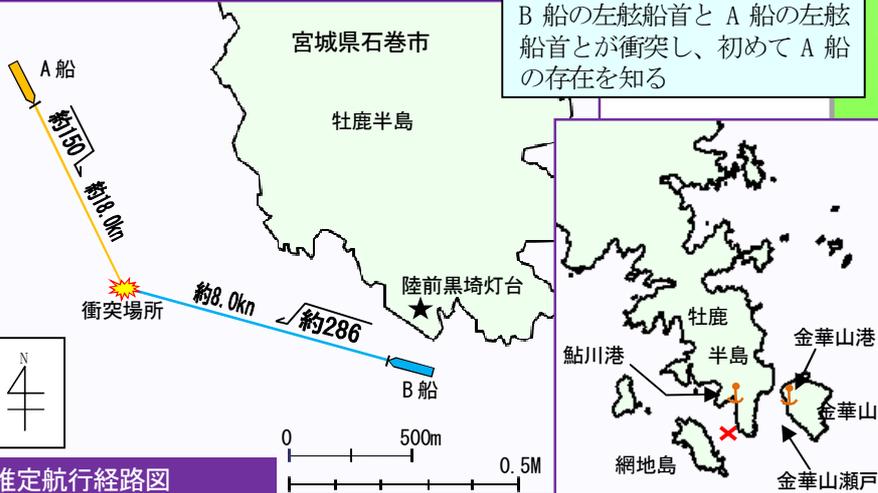
推定航行経路図

A船の左舷船首とB船の左舷船首とが衝突

船長Aは、金華山港から鮎川港に向かう船のレーダー映像であり、陸から大きく離れて金華山港に向かう自船とは左舷を対して通過するものと判断し、レーダープロットングなどによる系統的な観察を行っていなかった

B船の左舷船首とA船の左舷船首とが衝突し、初めてA船の存在を知る

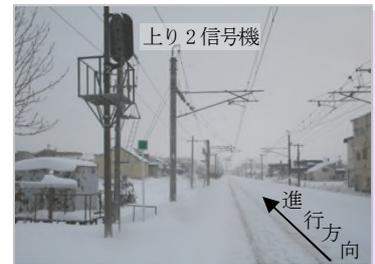
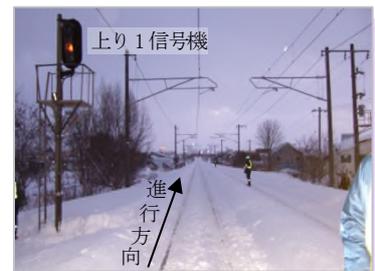
信号機の内方に先行列車が在線しているにもかかわらず、停止信号(R)を現示しない状況となっていた

平成19年1月に行われた上り1信号機の更新工事の際、信号機構の所定の端子に信号ケーブルが、図面どおりに正しく接続されなかった(詳細は次ページ参照)

約2年間、上り1信号機の異常な信号の現示状態に気付かなかった(詳細は次ページ参照)

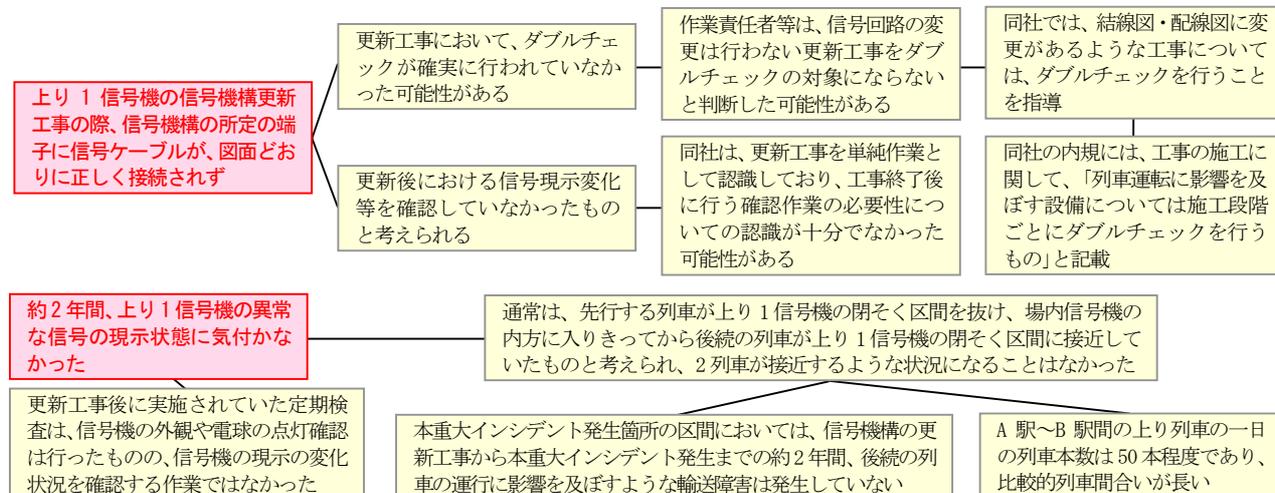
信号機の更新工事等に関する分析

本重大インシデントは、信号機構の更新工事時の作業において、信号ケーブルを所定の端子に接続せずに間違えて接続し、そのまま工事を終了したことから、信号機の内方に列車が在線しているにもかかわらず、当該信号機が**停止信号(R)**を現示せず、**注意信号(Y)**を現示していたため、当該信号機で防護している区間に後続の列車が進入し、一つの閉そく区間に同時に2列車が在線する事態となったものと考えられます。

- ・信号機構は列車の安全運行に影響を及ぼす重要な設備であるとの認識のもと、ダブルチェックの必要性を同社が関係各所へ指導、周知していれば、更新工事の最終段階で信号ケーブルが図面どおり正しい端子に接続されていないことを発見することができ、本重大インシデントを未然に防ぐことができた可能性があると考えられる。
- ・単純作業であっても工事終了時においては、重要設備である信号機の作動状態を必ず確認すべきである。
- ・定期検査時に現示の変化状況についても確認していれば、上り1信号機の異常な信号現示状態をいち早く発見し本重大インシデントを未然に防げた可能性があると考えられる。

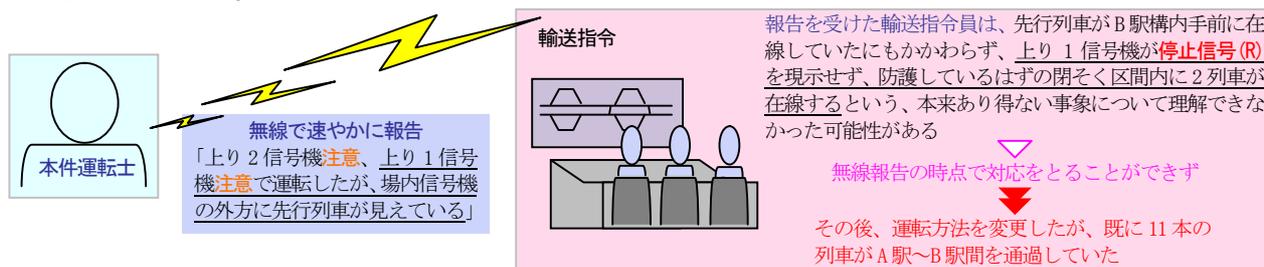
本重大インシデント発生後の対応に関する分析

本件運転士は、本件の発生を無線で速やかに輸送指令に報告しましたが、報告を受けた輸送指令員は事実関係を正確に把握できず、輸送指令は当該報告の時点では、後続列車に対する対応をとることができませんでした。このあと、輸送指令では、上記報告のやり取りを聞いていた別の指令員が事実関係の調査を行って本件の発生を認識し、列車の運転方法を変更しましたが、この間、本件列車及び先行列車を含め11本の列車がA駅～B駅間を通過していました。

輸送指令は、重大インシデントと認識後は、速やかに所要の措置を講じていたが、今回の事象は鉄道の安全な運行の根幹に係る問題であることから、本件運転士から輸送指令に対して報告された時点で、事実が判明するまでの間、事故防止の観点から後続列車に対して所定の措置を講ずる等必要な対応を行うべきであったものと考えられる。
