# JA4215（ビーチクラフト式A36型） 航空事故調査の進捗状況

## 1 事故の概要

(1) 発生年月日 平成23年7月28日

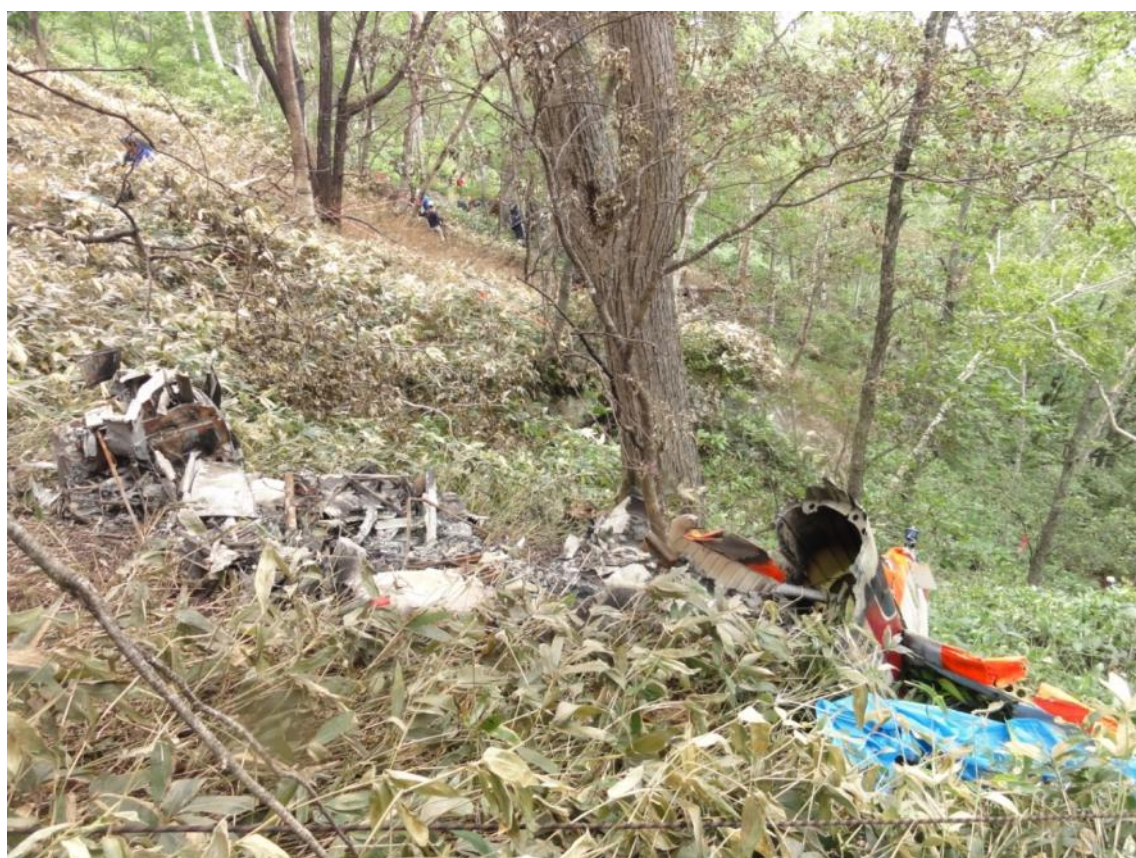
写真3 残骸：胴体

両翼は、切断され左翼は木の上、右翼は地上にあった。胴体はそこから離れた位置にあり、客室部分は骨組みを残し激しく焼損していた。（写真3 残骸：胴体及び写真4 残骸：エンジン参照）

広範囲の地上の笹が茶色に変色。胴体は、キャビンの燃え方がエンジン部分よりも激しい。尾翼付近に煤は付着しているがほとんど燃えていない。

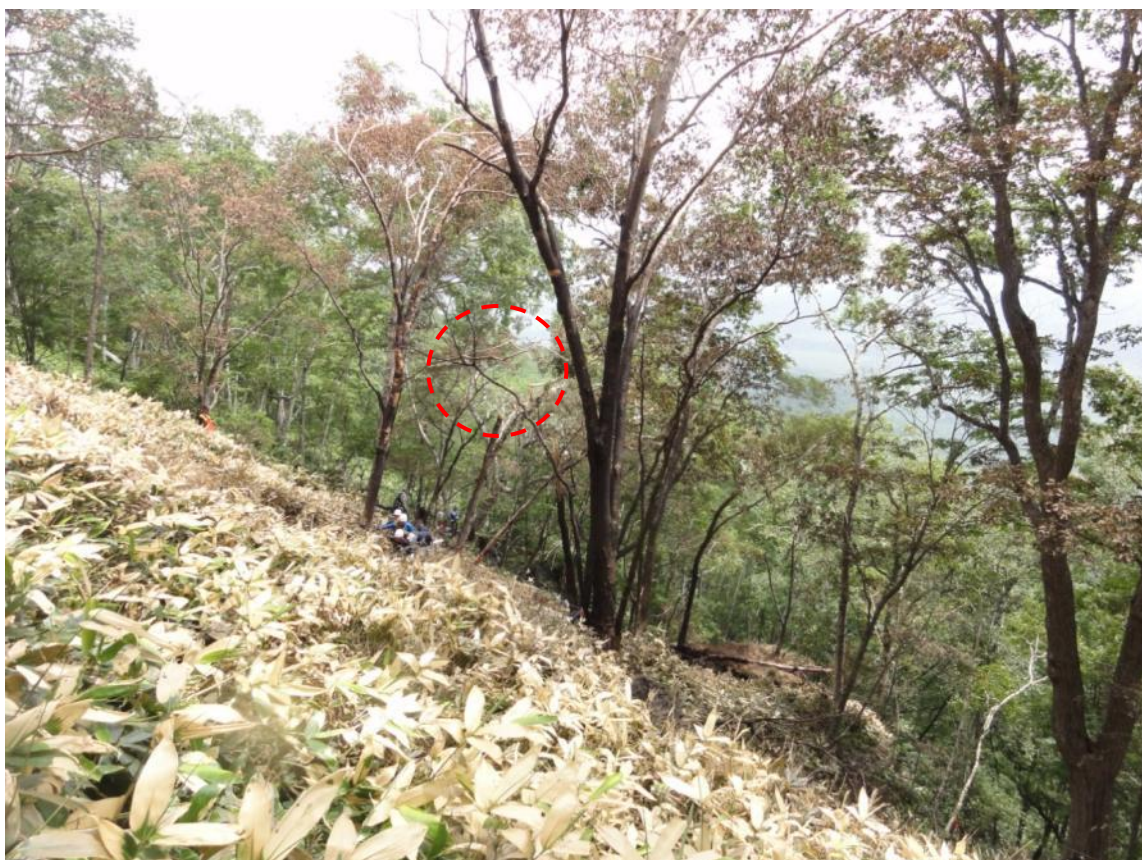
写真5 木の切断状況（延長線上から撮影）

木々の折れ方から北西方向、仰角約15°（写真5 木の切断状況（延長線上から撮影）参照）
