# エアーニッポン株式会社所属 JA8384滑走路接触事故調査の進捗状況

## (9) 概要

当該機は、仙台空港において着陸の復行を行った際、機体後方下部が滑走路に接触し、機体が損傷（後部圧力隔壁部分のフレーム損傷等）した。乗客及び乗務員計166名に死傷者はなかった。

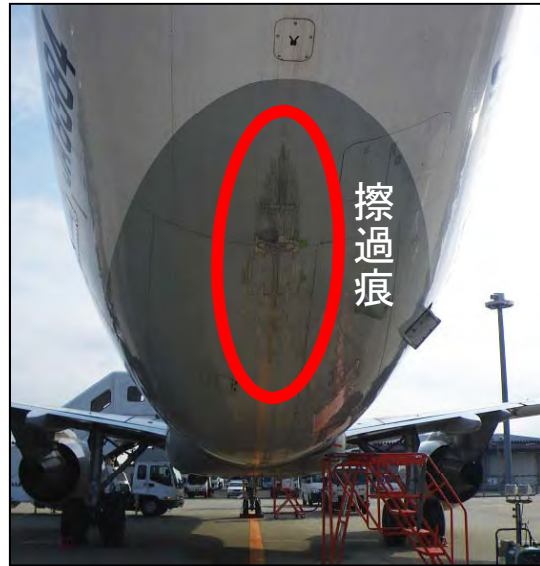
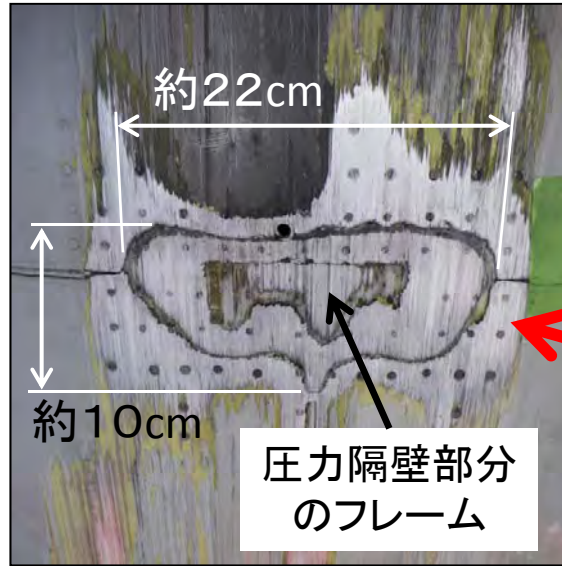
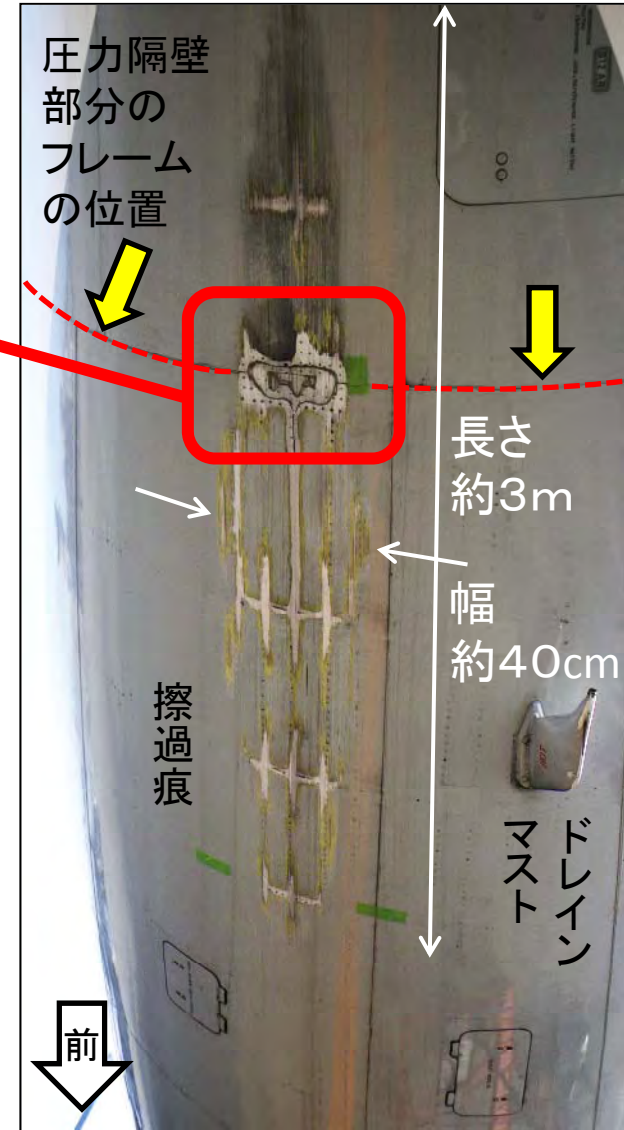
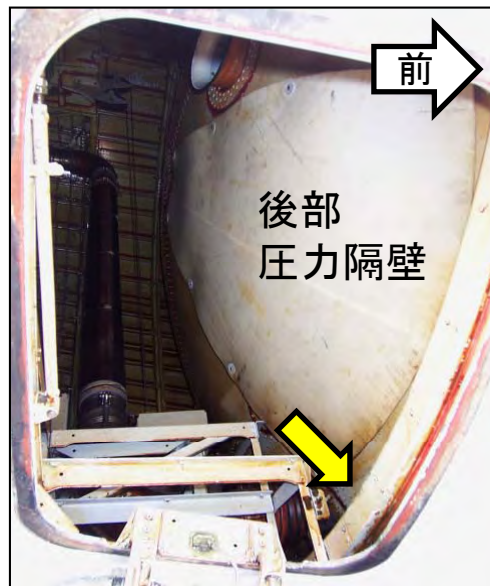
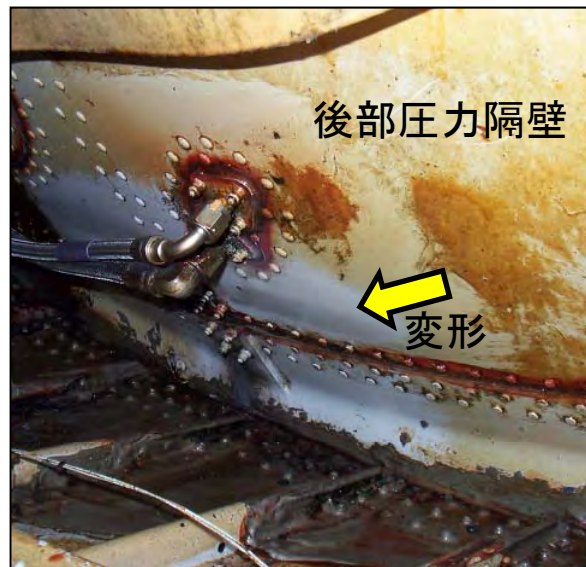
### 写真3 機体の損傷状況

機体後方下部に、長さ約3m、幅約40cmの擦過痕があった。後部圧力隔壁のフレーム下部が露出し、圧力隔壁の下部に歪みが見られた。ドレインマスト(排水口)2本が変形していた。

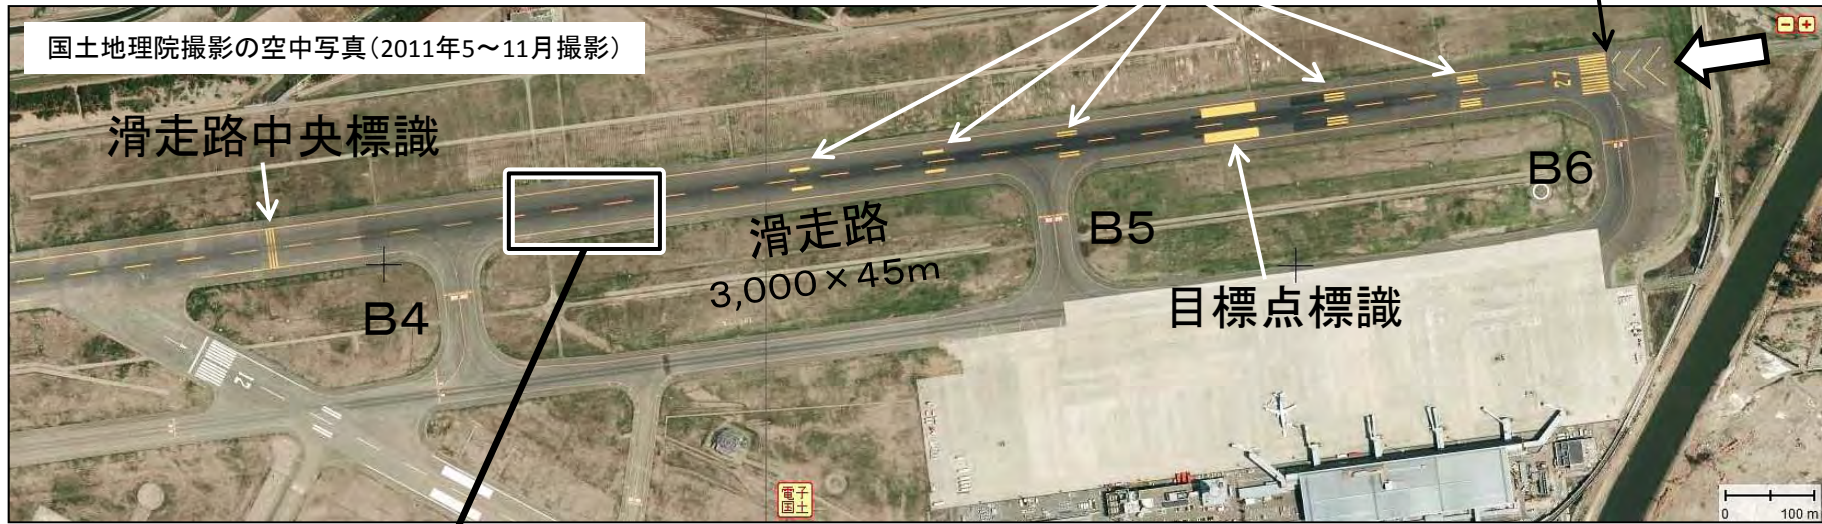
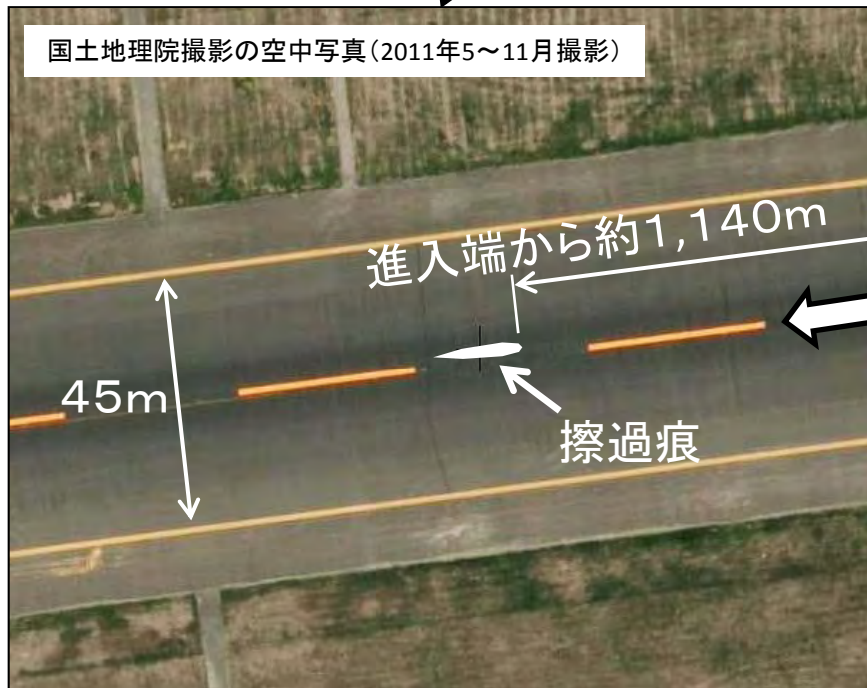
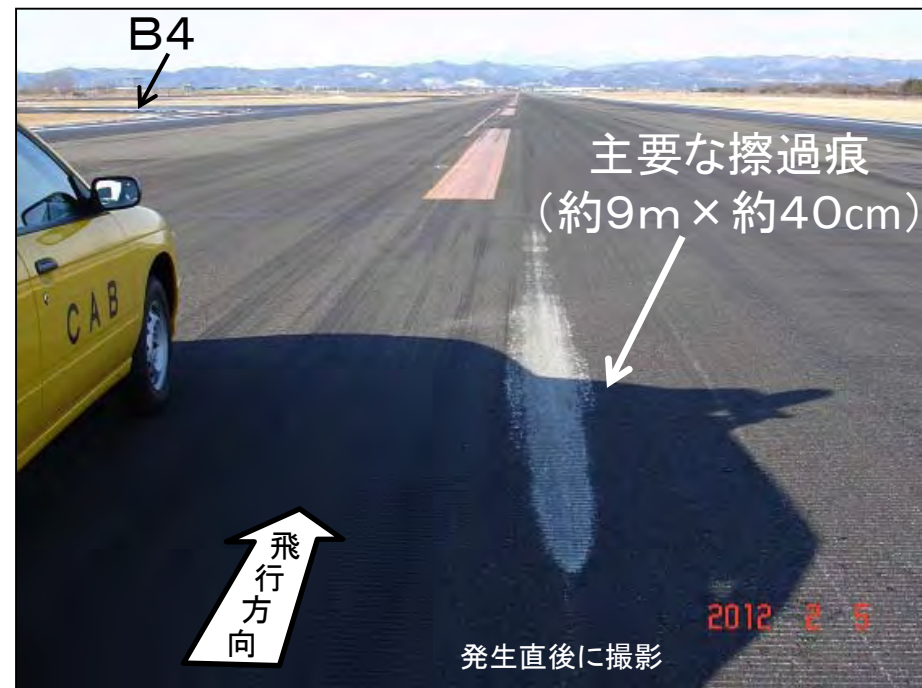
# 写真4 滑走路の状況

滑走路27進入端から約1,140m付近に、複数の白い擦過痕があった。最も大きな痕跡は、長さ約9m、幅約40cmで、他に2本の細かい筋があった。滑走路には金属片が残っていた。

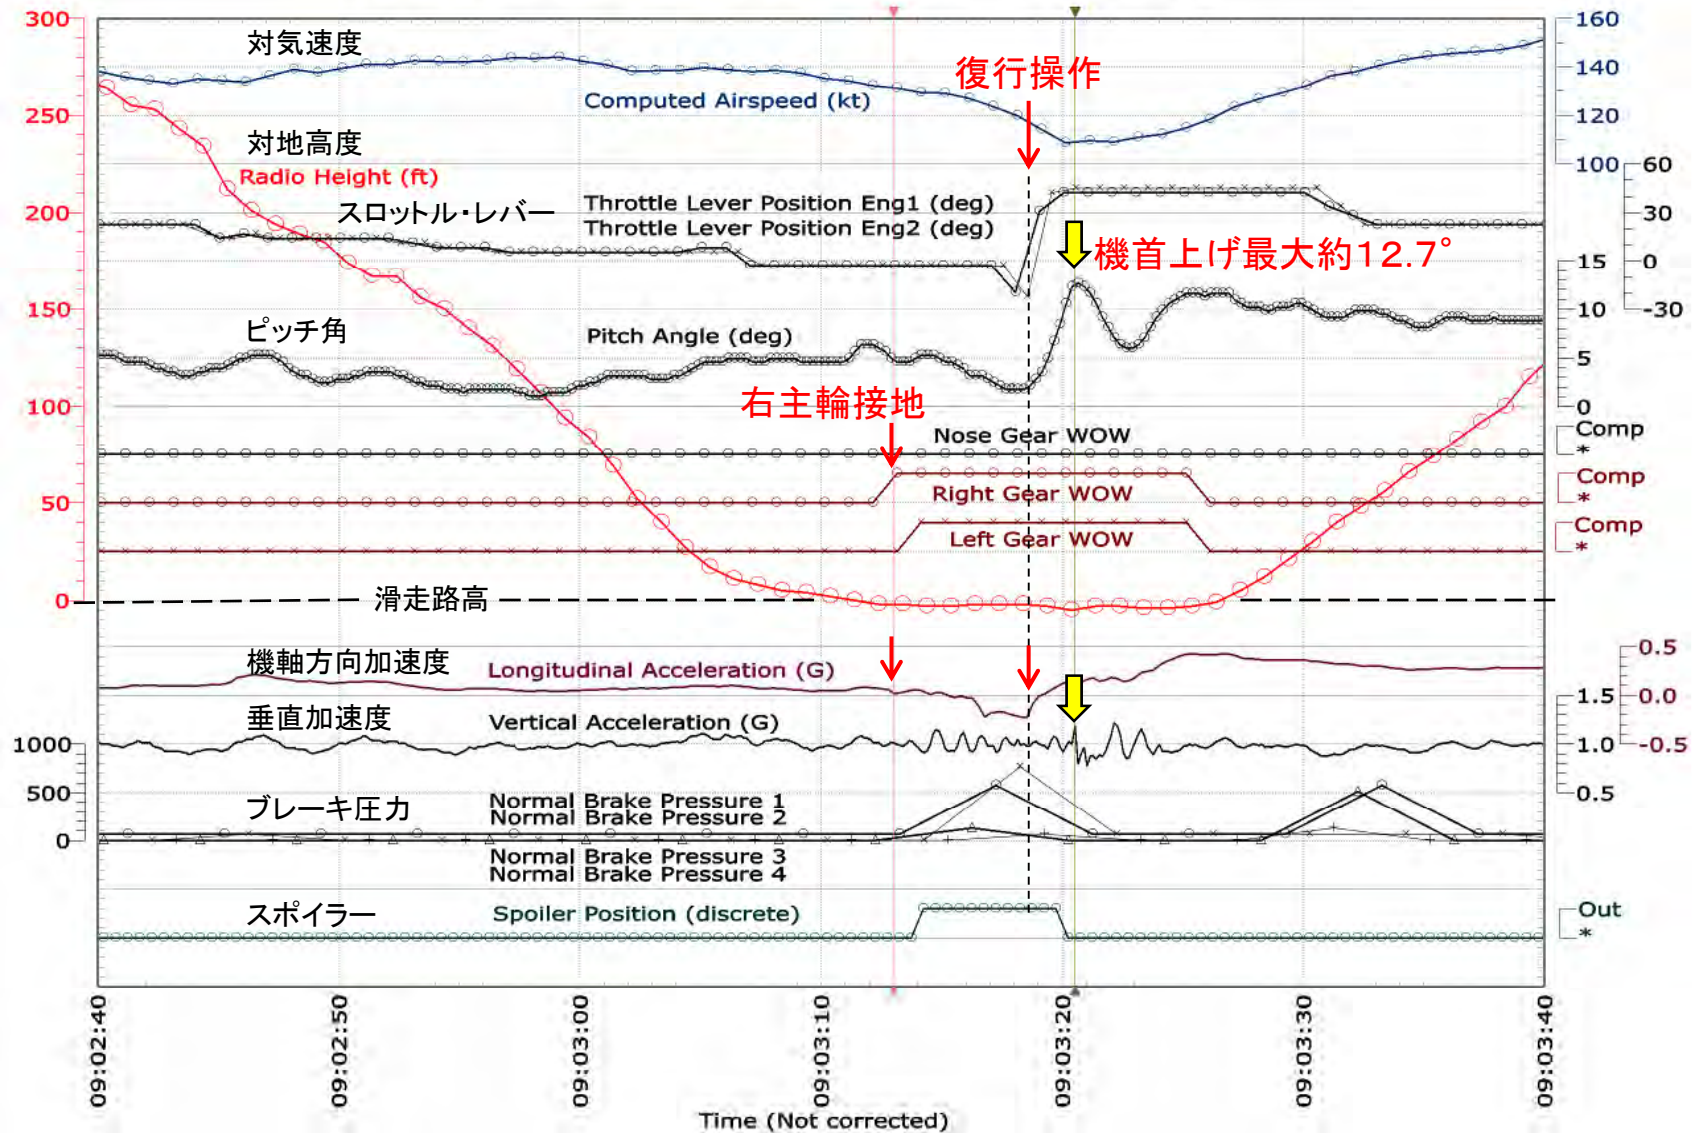
# 付図 DFDRデータ (※ 詳細な解析の結果により、今後修正することがあります)

左右の主輪は接地したが、前輪は接地していなかった。スポイラーが立ち上がり、自動ブレーキが作動した。その後、スロットルレバーが復行位置に進められた。その直後、ピッチ角 $12^{\circ}$ 以上に機首が上がった。約 $12^{\circ}$ ～ $14^{\circ}$ で接触することから、このとき、機体後方下部が滑走路に接触したものと推定される。
