2009東第12号 フェリーありあけ船体傾斜調査進捗状況報告(第2回)

(船体傾斜の概要)

ありあけ(マルエーフェリー(株)所有、7,910総トン、全長166.86m)は、東京と志布志・沖縄を結ぶ貨客フェリーで、船長ほか20人が乗り組み、旅客7人を乗せ、コンテナ150本などを積載して熊野灘を航行中、船体が右舷側に大傾斜し、その後、三重県御浜町沖に乗り揚げて横転状態となった。

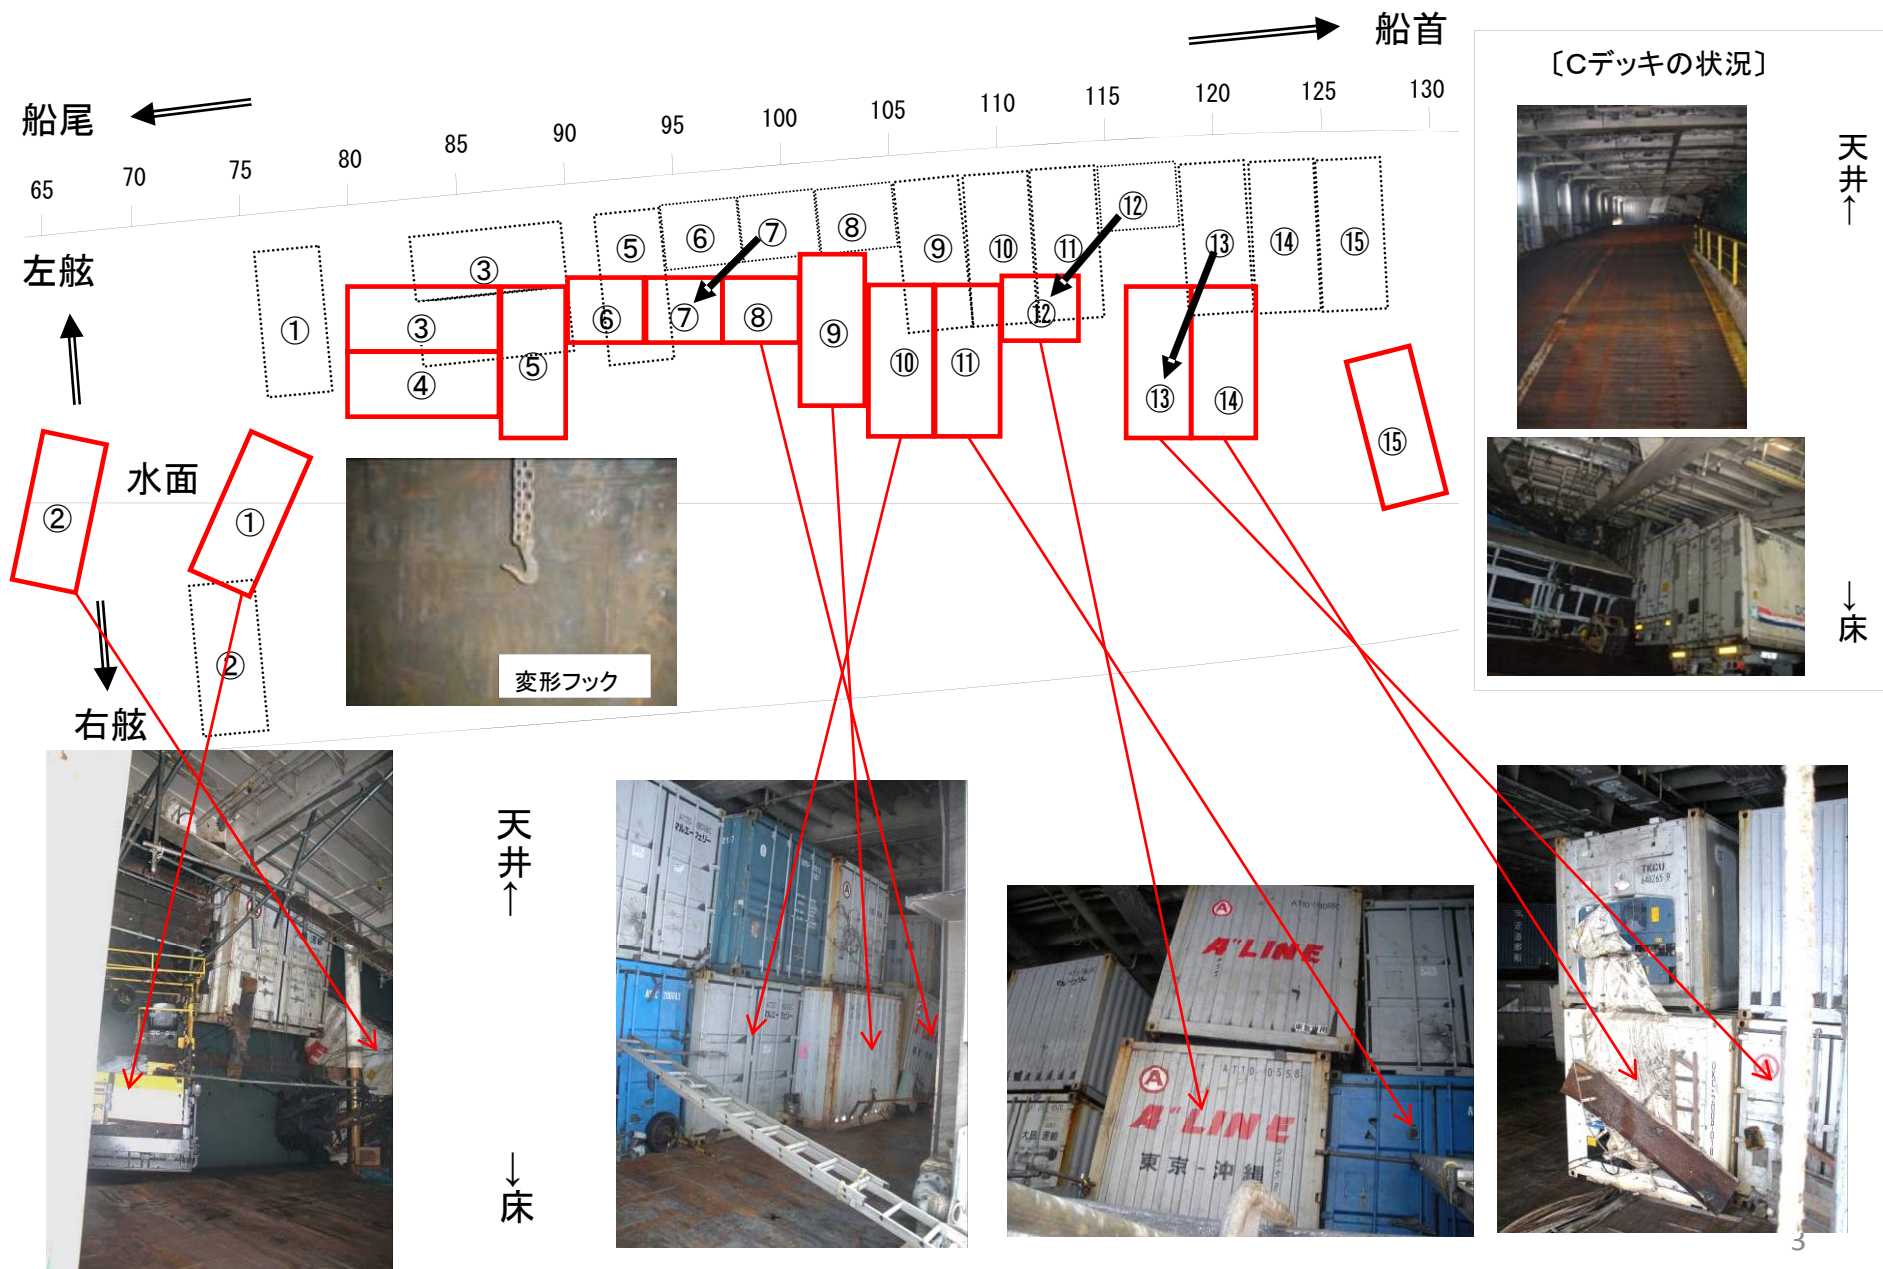
図1: コンテナ移動状況図(Dデッキ: 黒点線から赤線に移動)

①現場調査(平成22年1月20日):図1

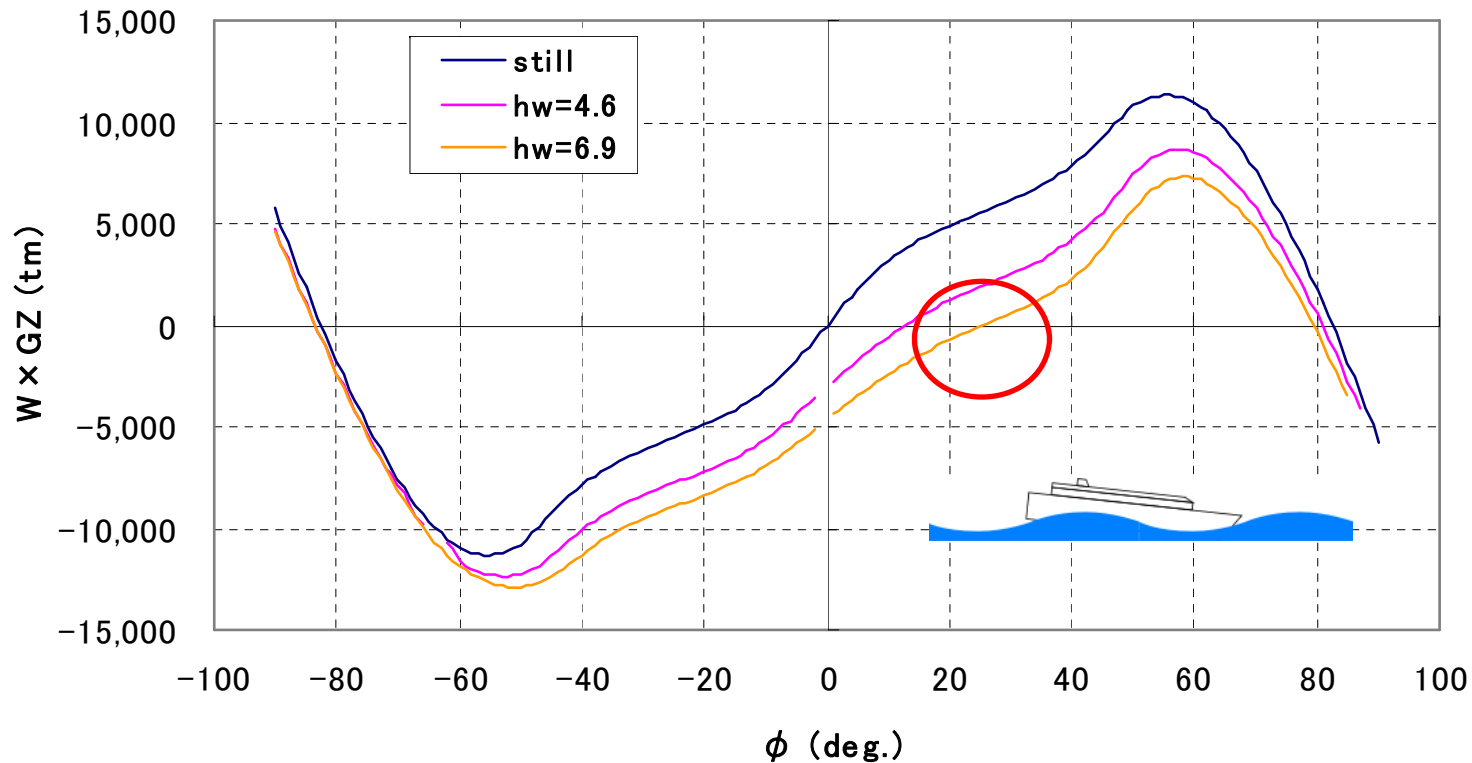
図3-1 復原性(静水中、波の下り斜面(1波目))

- ①船体が波の下り斜面にあるとき、回頭して左舷船尾約40° から追い波を受ける。
- ②有義波高(4.6m)の1.5倍、波高(6.9m)での波の下り斜面で計算した。

結果:波の下り斜面で、船体傾斜角が25度程度になった可能性があると考えられる。

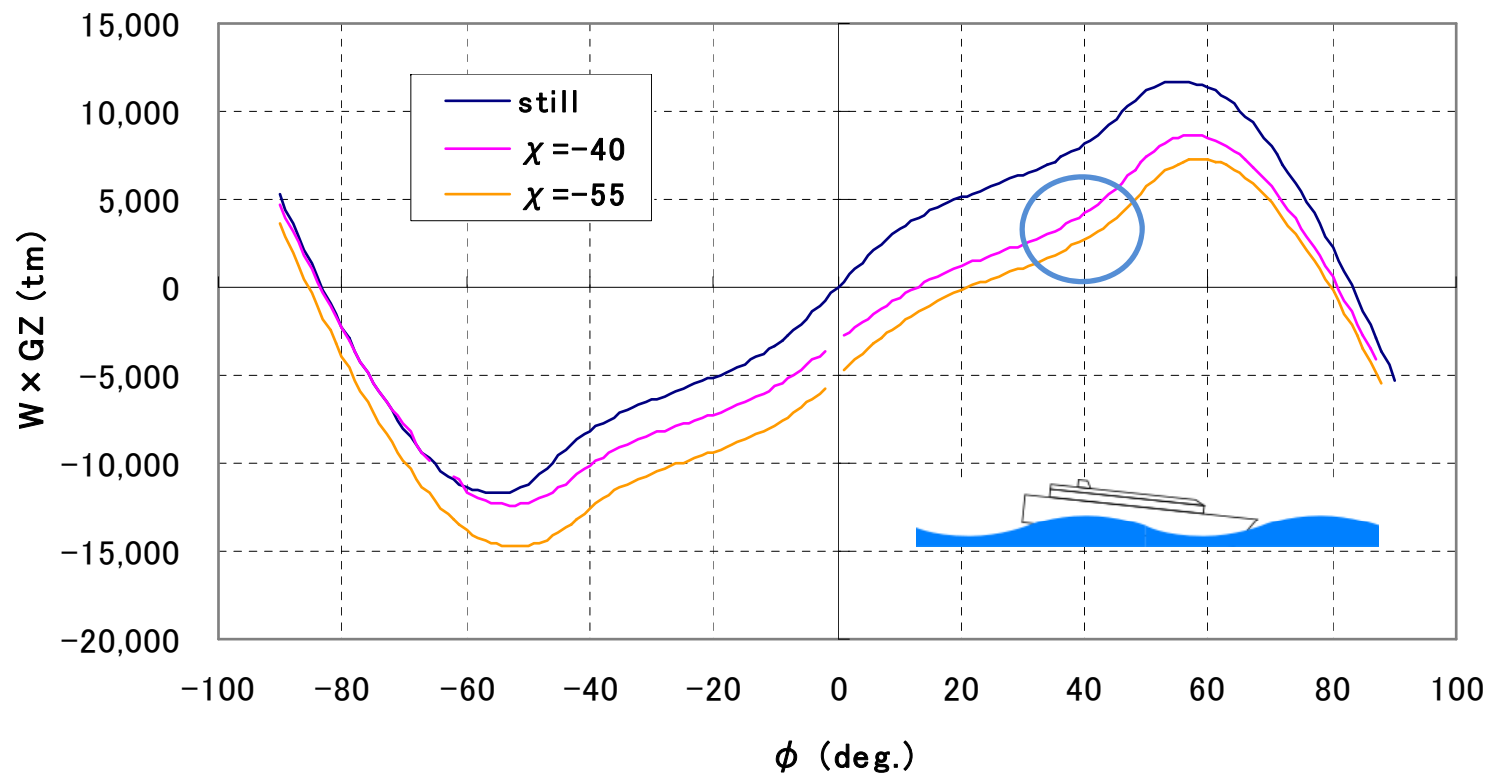
図3-2 復原性(波の下り斜面(2波目))

- ①左回頭中に、左舷船尾約55° から追い波を受ける。
- ②有義波高(4.6m)での波の下り斜面で計算した。

結果: 1波目より2波目の復原性はさらに悪化する(より傾斜しやすくなる)。

②1波目でコンテナなどの荷崩れが始まり、2波目で①の傾斜モーメント(縦軸)が生じて横傾斜(横軸) 40° 程度となる可能性があると考えられる。 図3-2 ○部分参照

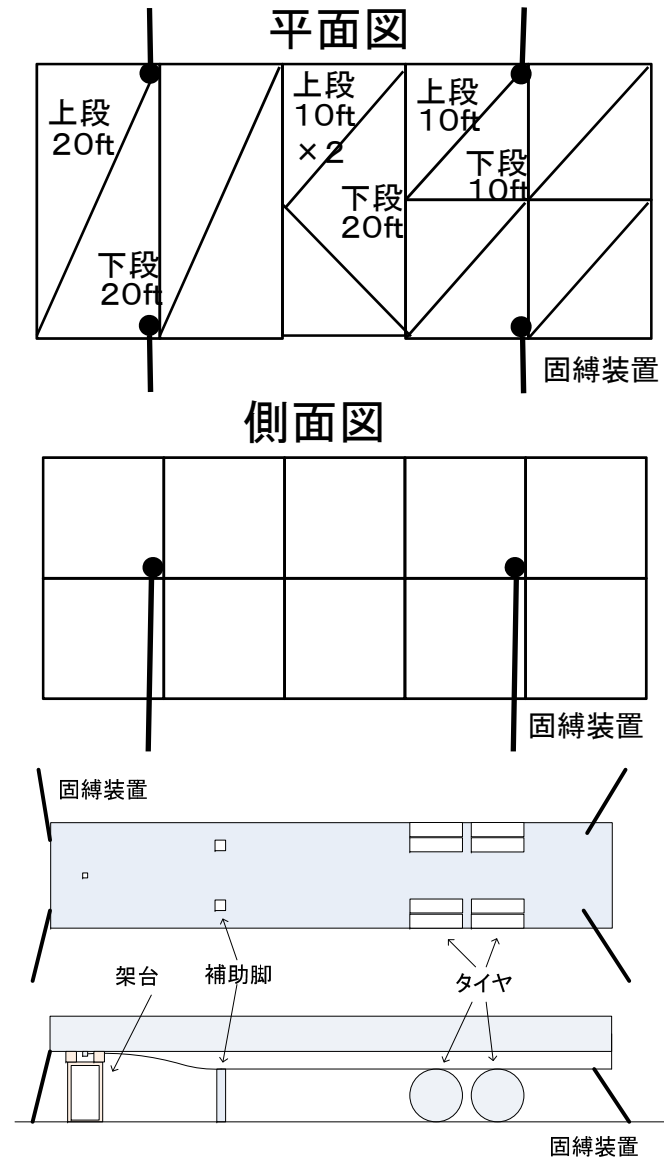
図4 荷崩れの状況

①固縛状況:コンテナは甲板に置かれ、ほぼ3列おきに固縛されていた。(右図)

②横滑り:船体傾斜 25° で滑り出さないためには、最大静止摩擦係数0.47以上が必要であるが、本船の状況では同係数が0.27~0.4程度であり、 25° の傾斜で大半のコンテナが横滑りしたと考えられる。
結果的には、コンテナ全体が移動し、傾斜モーメント約1,800t-mが生じた。

①固縛状況:右図

②固縛装置の破断:船体傾斜 22° 以上の状態が続くと、甲板方向の荷重が甲板との摩擦力を上回り、荷重のほとんどを固縛装置で受けることとなり、固縛装置が破断する。

結果的には、シャーシ全体が移動し、傾斜モーメント約2,500t-mが生じた。

①上記1及び2から、合計約4,300t-mの傾斜モーメントが生じた可能性がある。
