第十一天竜丸転覆事故調査の進捗状況について

事故発生場所付近における現地計測

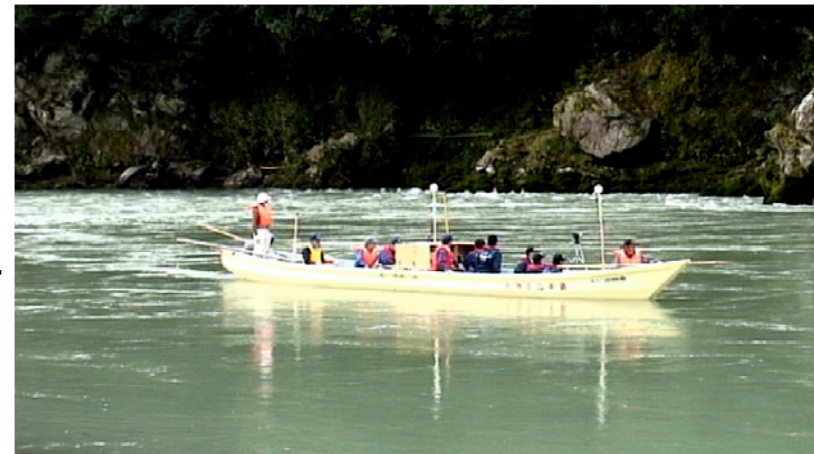
船体の挙動の計測風景

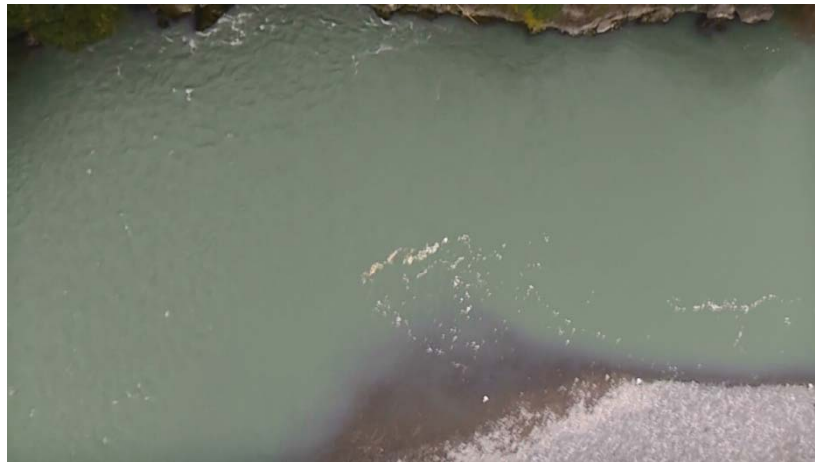
撮影された浮子の状況

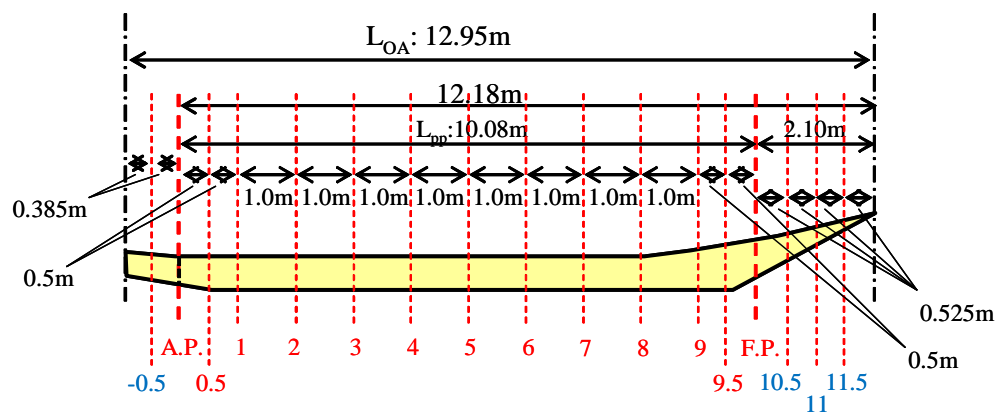
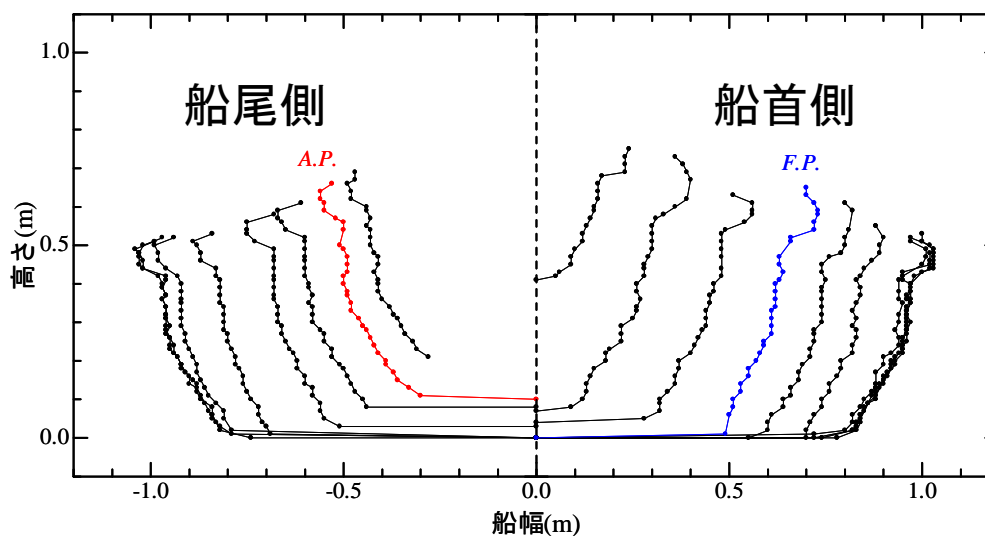
10月に同型船(全長12.95m幅2.04m、深さ0.51m)について、次の上図のとおり長さ方向の17ヶ所について、船殻外形形状(横断面形状)を3次元レーザースキャナー装置により計測しました。計測結果は下図のとおりです。
