令和元年 6 月 14 日
運輸安全委員会

株式会社横浜シーサイドライン新杉田駅において発生した 鉄道人身障害事故に関する情報提供

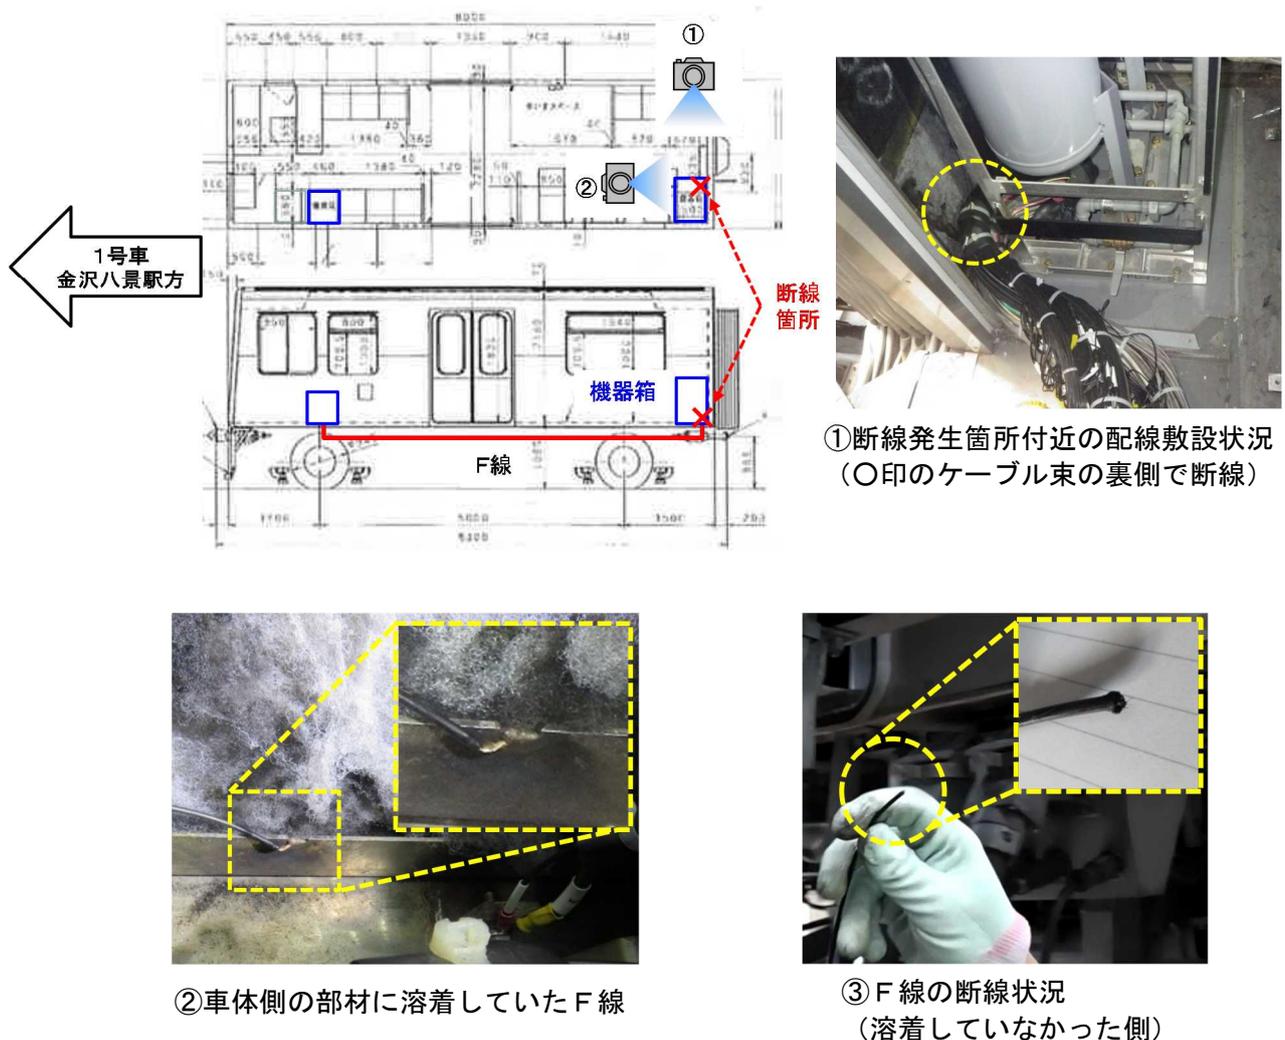
図1 F線の断線の状況

(1) 車止めに衝突した列車（第 2009B 列車）の金沢八景駅方 1 両目車両（以下、車両は金沢八景駅方から数える。）において、駅 A T O 車上装置から進行方向を V V V F 制御装置（モーターの制御装置。1 両目、3 両目及び 5 両目車両に設置されている。）に伝えるための F 線と R 線のうち、F 線に断線が認められた。F 線・R 線の条件と進行方向の関係は、3. に後述する。

(2) F 線・R 線は、5 両編成の全体に引き通されており、F 線の断線は 1 両目車両の後端（2 両目車両との連結側）付近において認められ、断線部の片方は車体側の部材に溶着していた。

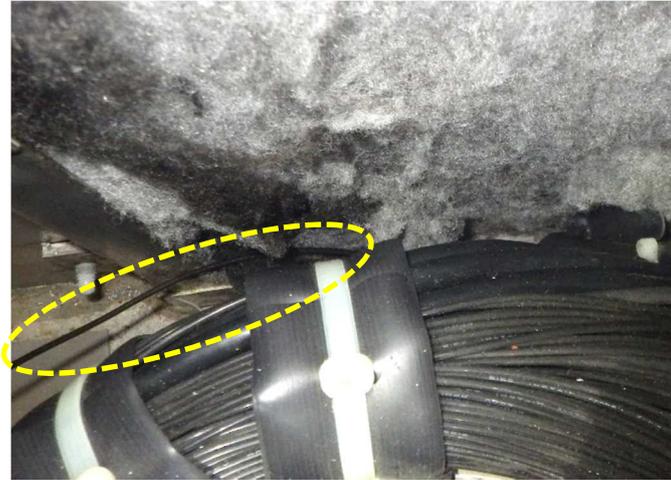
図2 F線がケーブルの束から外れている状況

(3) F線は、結束されているケーブルの束から1本のみ外れた状態となっていた。

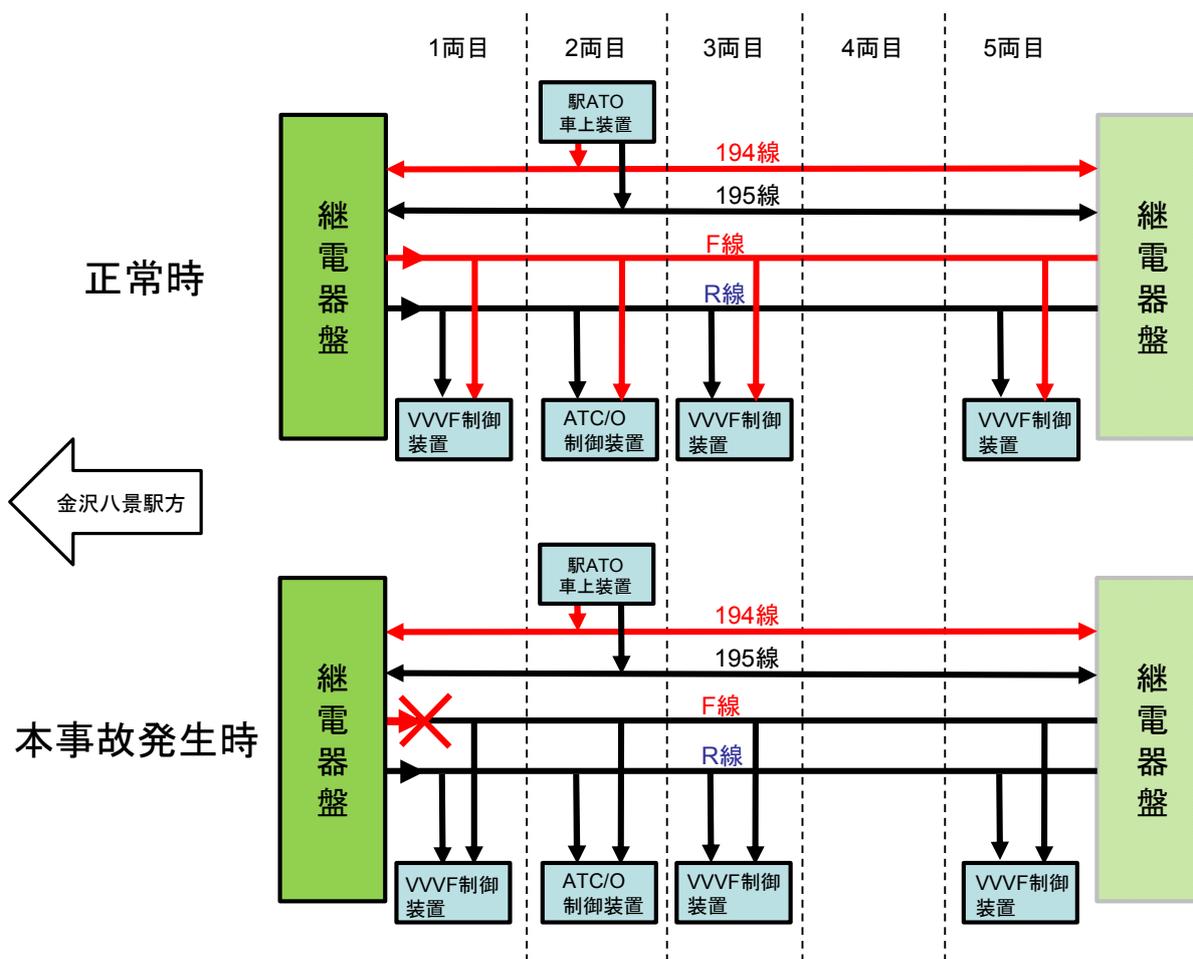
図3 車両の関係配線略図（赤線は進行方向が下りの時の加圧を示す）

(4) 進行方向は駅ATO車上装置が設定し、リレーを介してF線又はR線に電圧(100V)を印加して、進行方向をVVVF制御装置に伝える仕組みになっている。しかし、F線の断線により、F線の条件が全てのVVVF制御装置に伝わらない状況であった。

(2) (1)の進行方向の設定によりF線に電圧が印加されるはずであるが、進行方向の設定後もF線に電圧が無く、F線・R線とも無加圧であった。

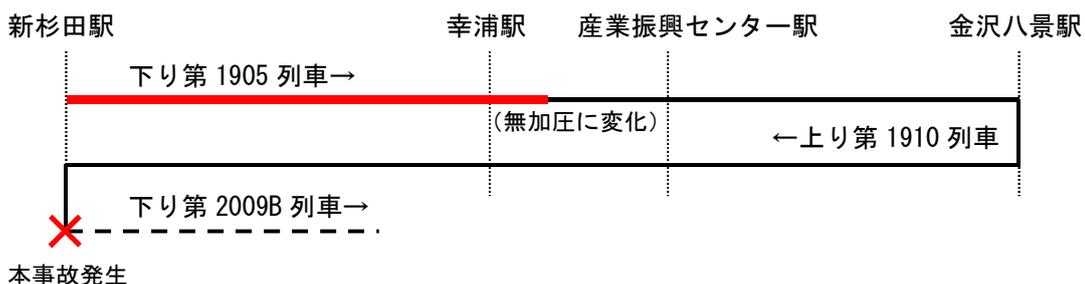
図4 F線の加圧状況（赤線はF線の加圧を示す）

(3) 事故が発生した下り列車の1本前の下り列車（第1905列車）の走行中（幸浦駅・産業振興センター駅間）に、F線の電圧が加圧から無加圧に変化していた。その次の上り列車（第1910列車（事故発生直前の上り列車））は、断線していないR線に電圧が印加されたことにより、正しい進行方向で走行していた。
