付図 1 3 車両の損傷状況等 (その 5) (6 両目及び 7 両目)

付図 1 3 車両の損傷状況等 (その 6) (1 両目台車)

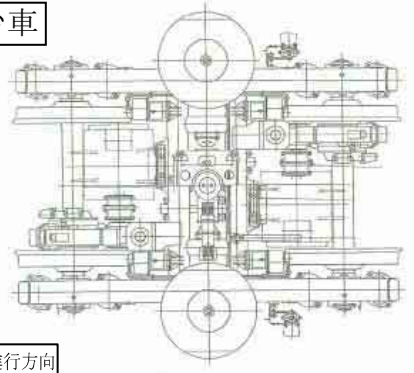
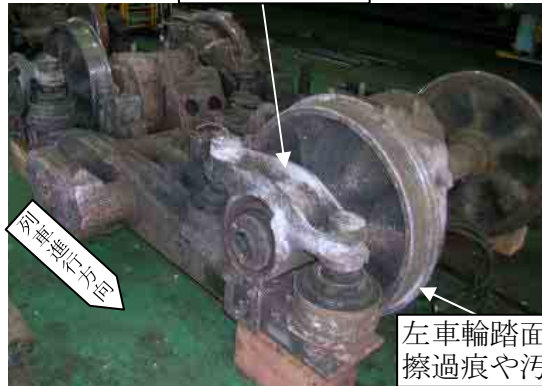
2 両目前台車の損傷状況

左側軸箱に
擦過痕や汚れ

主電動機に
擦過痕や汚れ

左車輪踏面に
擦過痕や汚れ

駆動装置に擦過痕や汚れ

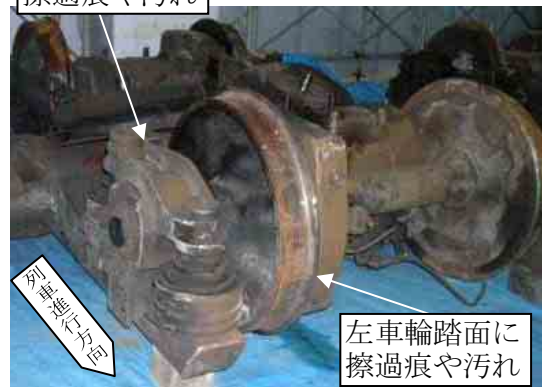
2 両目後台車の損傷状況

左側軸箱に
擦過痕や汚れ

左車輪踏面に
擦過痕や汚れ
