鉄道事故調査報告書

鉄道事業者名：北海道旅客鉄道株式会社

事故種類：列車脱線事故

石勝線川端駅構内

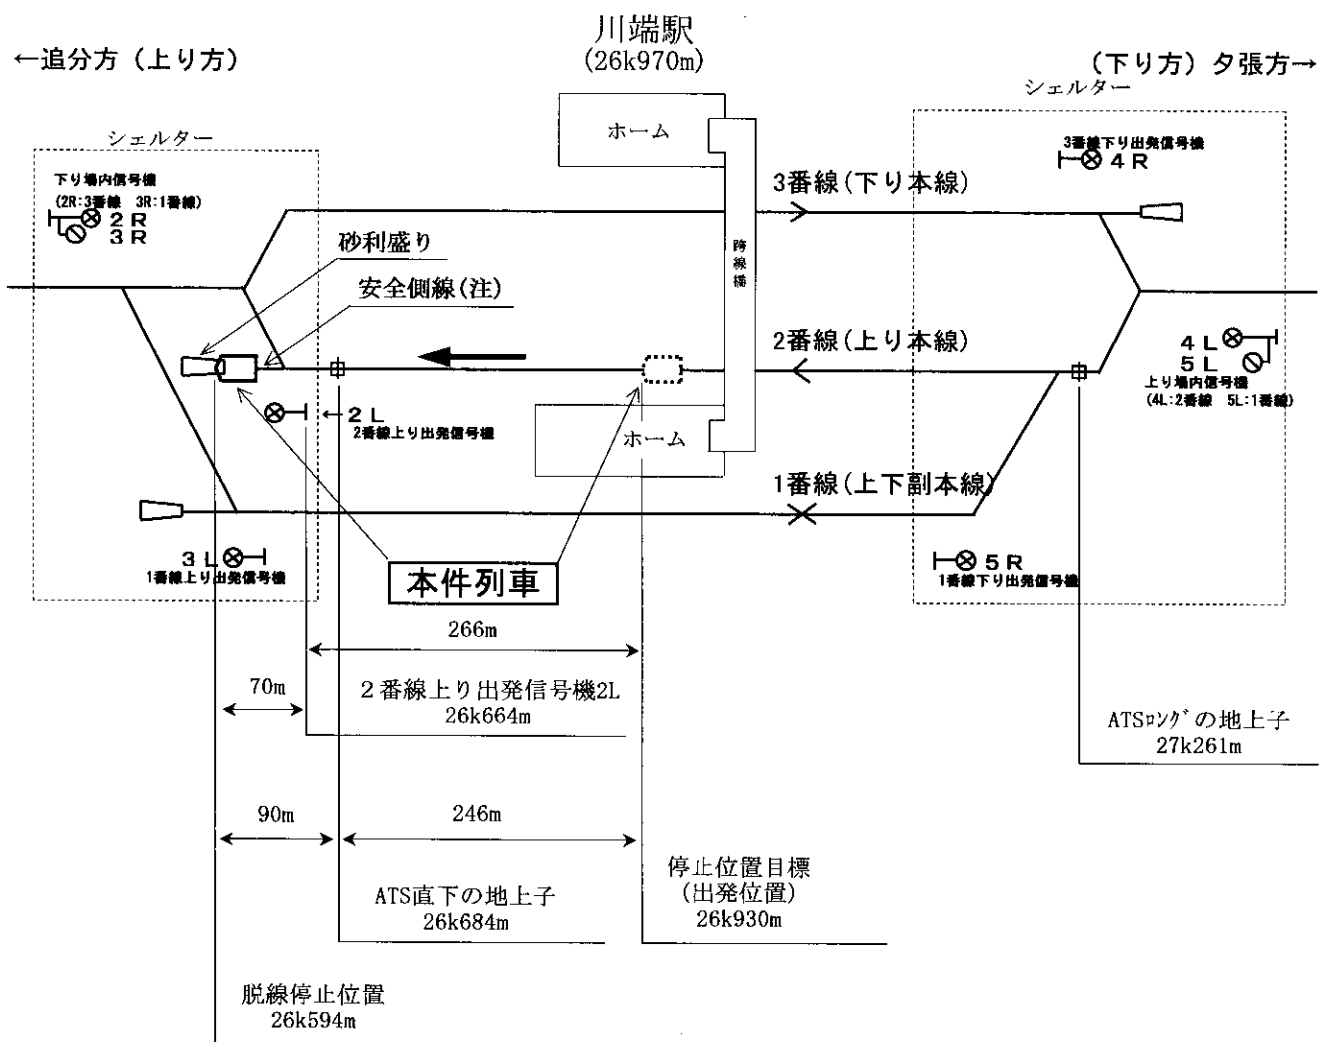
付図2 川端駅構内事故現場略図

この結果、この停止位置目標から 2 番線上り出発信号機 2 L までの距離は 2 6 6 m となっている。

直下の地上子は、同信号機の手前 2 0 m の位置 (2 6 k 6 8 4 m) に設置されており、同信号機が停止信号を現示しているときには、この地上子を通過する列車に対して警報音を鳴動させる。この直下の地上子による警報の場合は、運転士による確認扱い (常用ブレーキの操作を行った後に確認ボタンを押すこと。) を行うことができず、自動的に非常ブレーキが動作する。

1 両編成の列車の場合は、停止位置から直下の地上子までの距離が長くなることから、当該列車が誤って出発し、通常どおりの加速をした場合には、直下の地上子により A T S が動作しても同信号機までに列車を停止させることが出来ないが、この場合には当該列車を安全側線に進入させて停止させる

一方、ロングの地上子は、同信号機の手前597mの位置(27k261m)に設置されており、同信号機が停止信号を現示しているときに、この地上子を通る列車に対して警報音を鳴動させる。運転士はこの警報音の鳴動により確認扱いを行い、運転士の操作により列車を所定停止位置に停止させることとしているが、運転士が5秒以内に確認扱いを行わないときは自動的に非常ブレーキが動作する。

このような事態を防止するためには、出発信号機のATSに直下の地上子のほかに、出発信号機から距離の離れた停止位置から出発する列車に対応する地点に、新たな地上子を増設する等の対策が有効である。

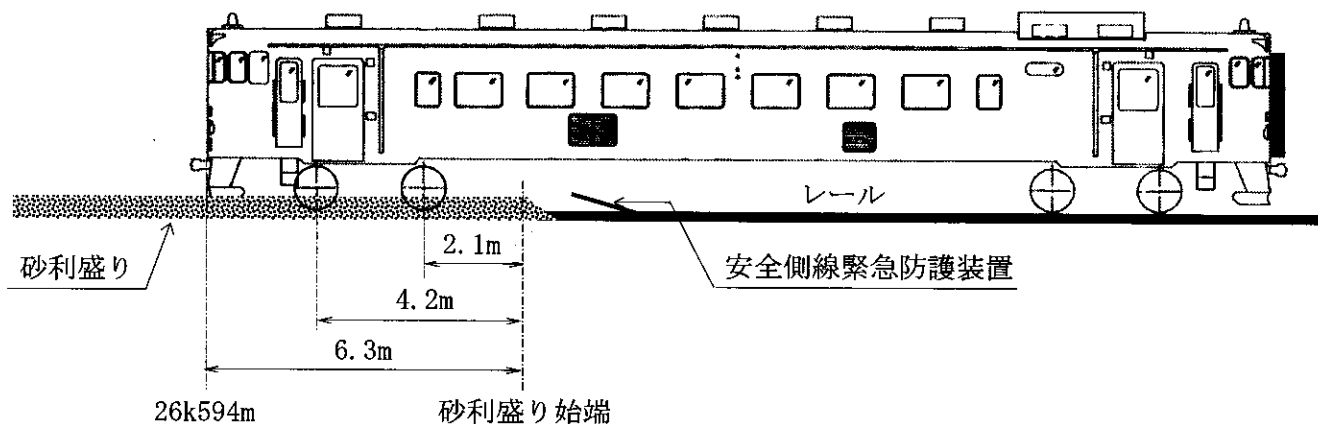
付図3 脱線状態略図

本件列車の事故後の停止位置は、2番線上り出発信号機2Lを70m行き過ぎた位置(26k594m)であり、先頭台車の第1軸及び第2軸が安全側線終端の砂利盛りに進入し、砂利盛り始端からそれぞれ4.2m、2.1mの位置であった。

本件列車は 1 両編成であり、停止位置から出発信号機までの距離が長いため、通常の加速で運転をすると、出発信号機の位置では速度が高くなる。このため、非常ブレーキが動作したときの速度は、運転士の口述によれば約 4 5 km/h であり、この結果、本件列車は非常ブレーキが正常に動作したものの、出発信号機までに停止することができず、先頭台車の第 1 軸及び第 2 軸が安全側線終端の砂利盛りに進入して脱線し、出発信号機を 7 0 m 行き過ぎた地点で停止したものと推定される。

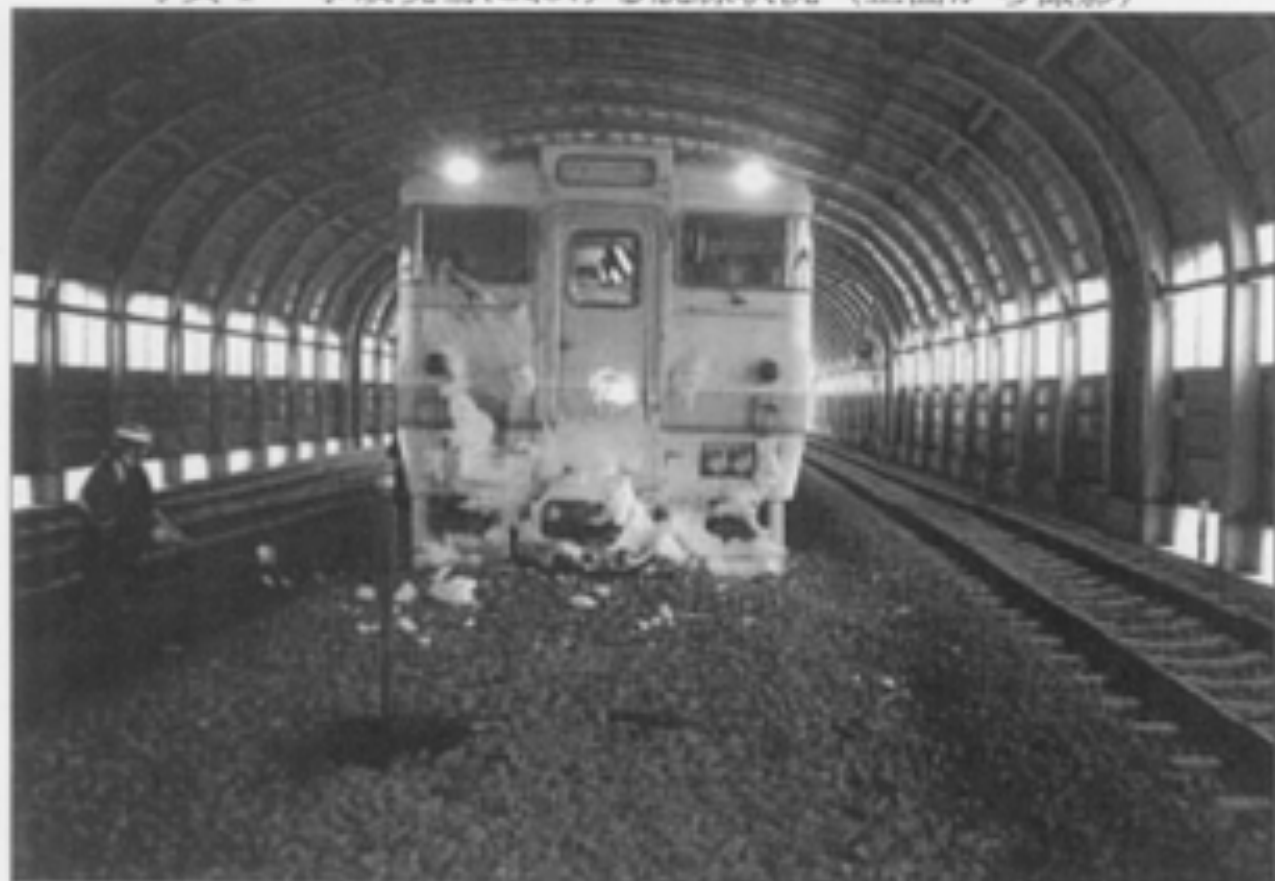
写真1 事故現場における脱線状況（正面から撮影）

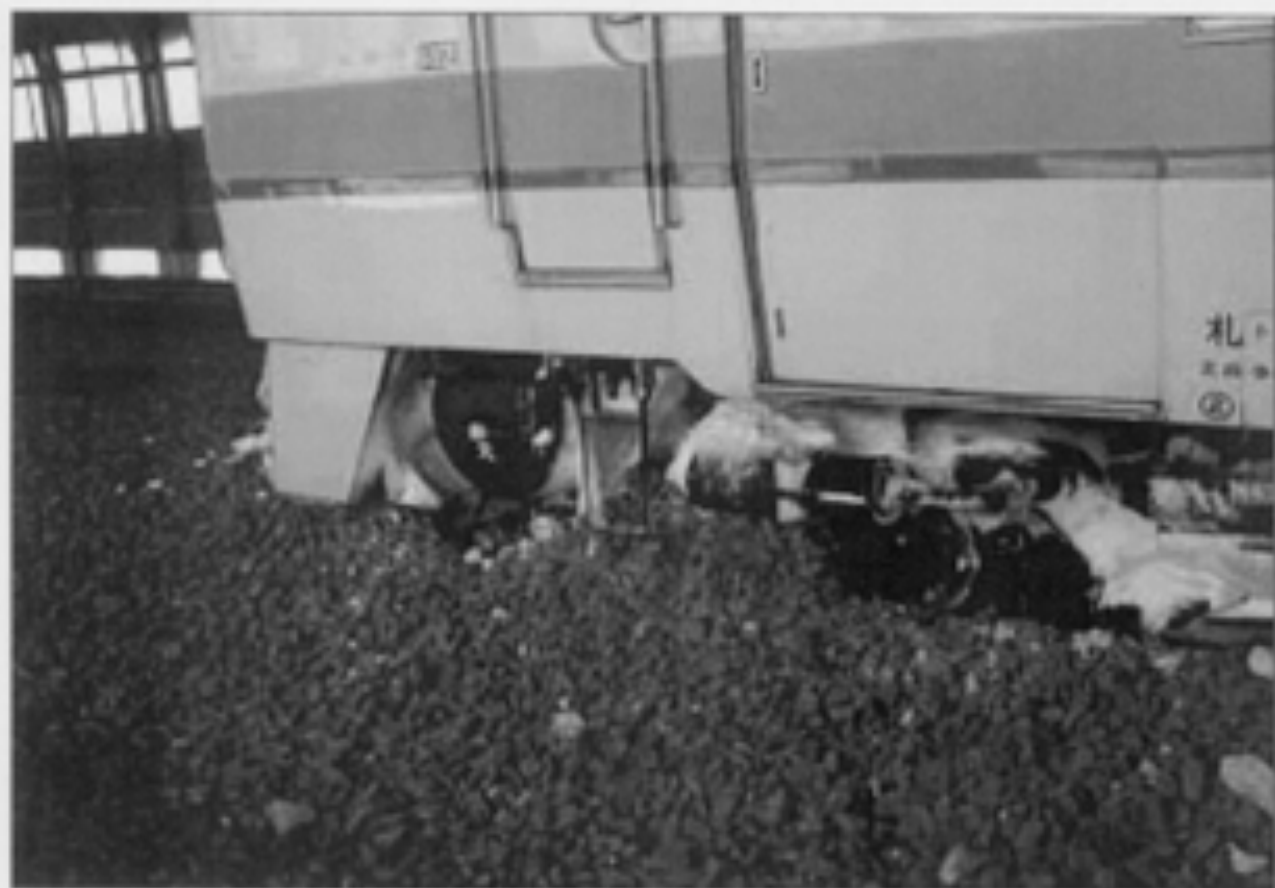
写真3 事故現場における脱線状況（先頭台車部分）
