# 鉄道事故調査報告書

東日本旅客鉄道株式会社只見線早戸駅～会津水沼駅間  
列車脱線事故

事故種類：列車脱線事故

只見線早戸駅～会津水沼駅間（単線）

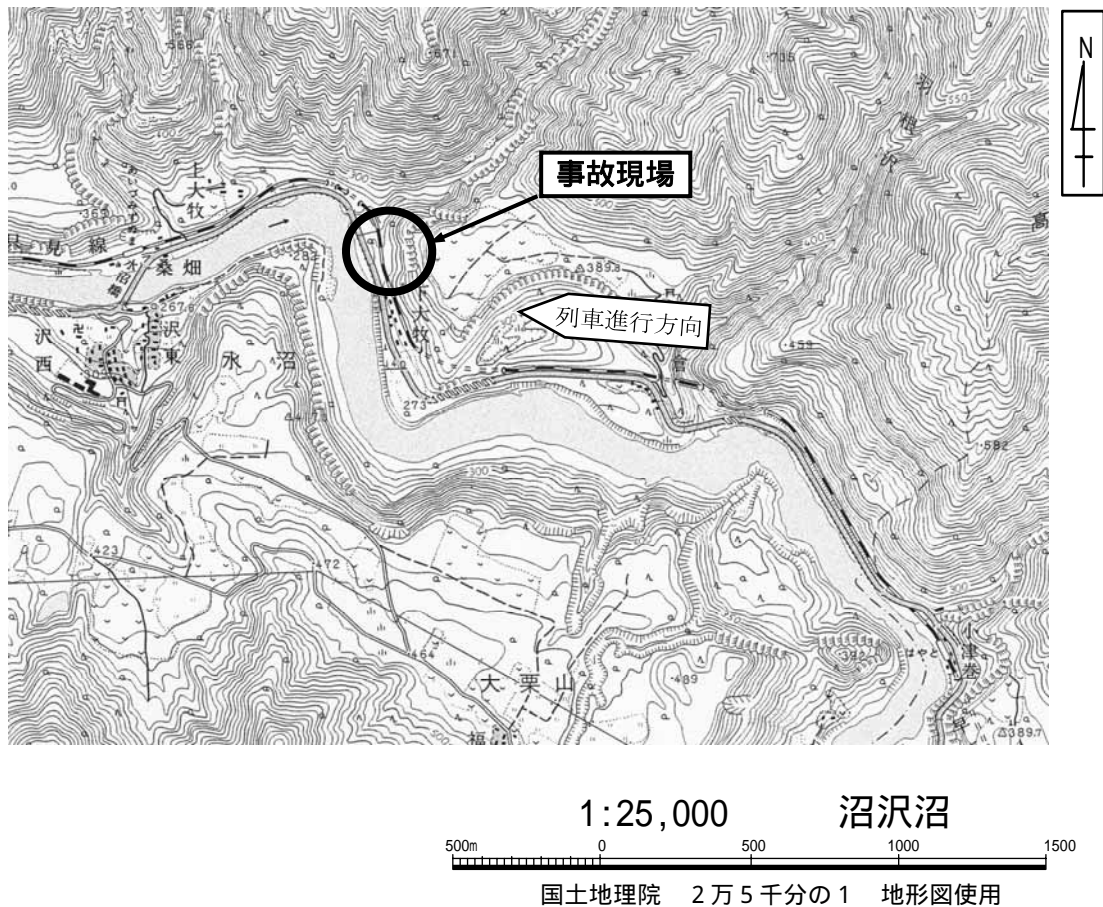
# 付図2 事故現場付近の地形図

本件崩壊箇所は、沼沢湖を中心とするカルデラ外輪山の内側に沿って流れる只見川（一級河川）が形成した河岸段丘に位置している。只見川はカルデラ内の地形に合わせて蛇行して流れているが、本件崩壊箇所は、特に著しく蛇行する河川により侵食を受けやすい側の斜面上方にある。

本件崩壊箇所上部の崖はほぼ垂直に切り立っており溶結凝灰岩からなる岩盤が露出している。この岩盤には、柱状節理<sup>1</sup>が発達しており所々開口している。また、崖の下方の斜面は、崖に露出している岩盤を発生源とする崖錘<sup>2</sup>が堆積したいわゆる崖錘斜面である。

本件崩壊箇所付近には主に流紋岩<sup>3</sup>が分布しており、線路上に堆積した土砂の中には直径1mを超える大きさの流紋岩が含まれていた。

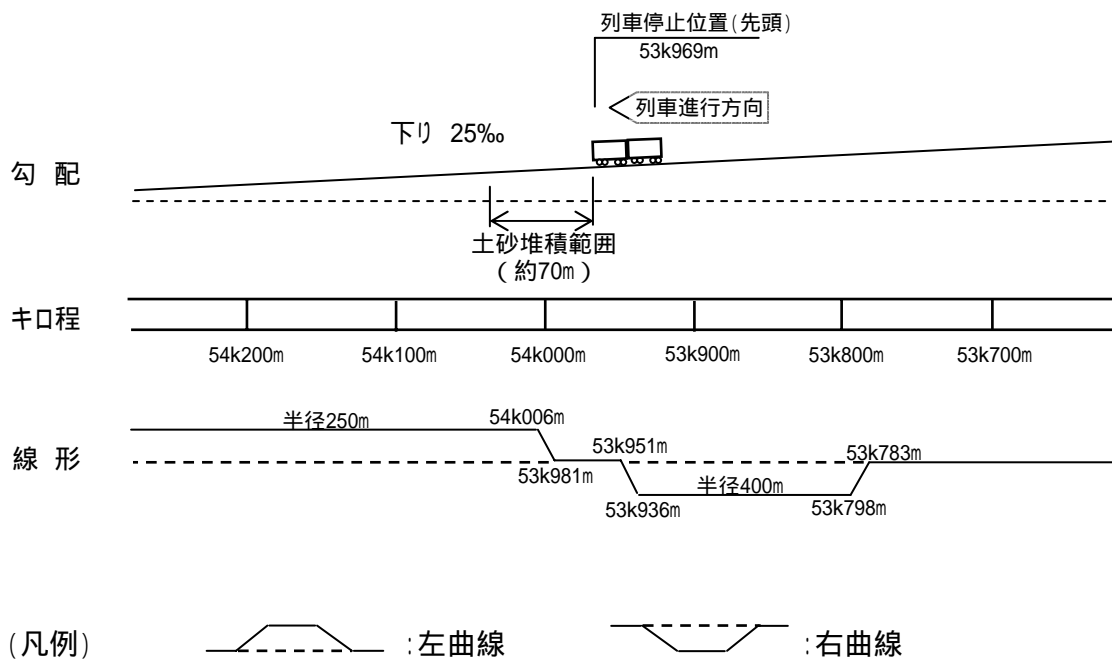
### 付図3 事故現場付近の線路縦断略図

- (1) 同社の只見線は単線である。事故現場付近は、半径400mの右曲線の終点から約18m進行した地点にあり、25%の下り勾配が約1.2km続く区間に位置する。
- (2) 事故現場付近のレールの種類は50kgNレール、まくら木は木まくら木で2.5m当たり38～41本、道床の種類は碎石でその厚さは200mmである。
- (3) 事故現場付近の線路の両側は、高さ約5m、勾配1:1.0(水平からの角度45°)の切土のり面となっている。
- (4) 事故現場付近では、線路中心から右へ約1.1m及び左へ約1.0mの位置に用地境界がある。

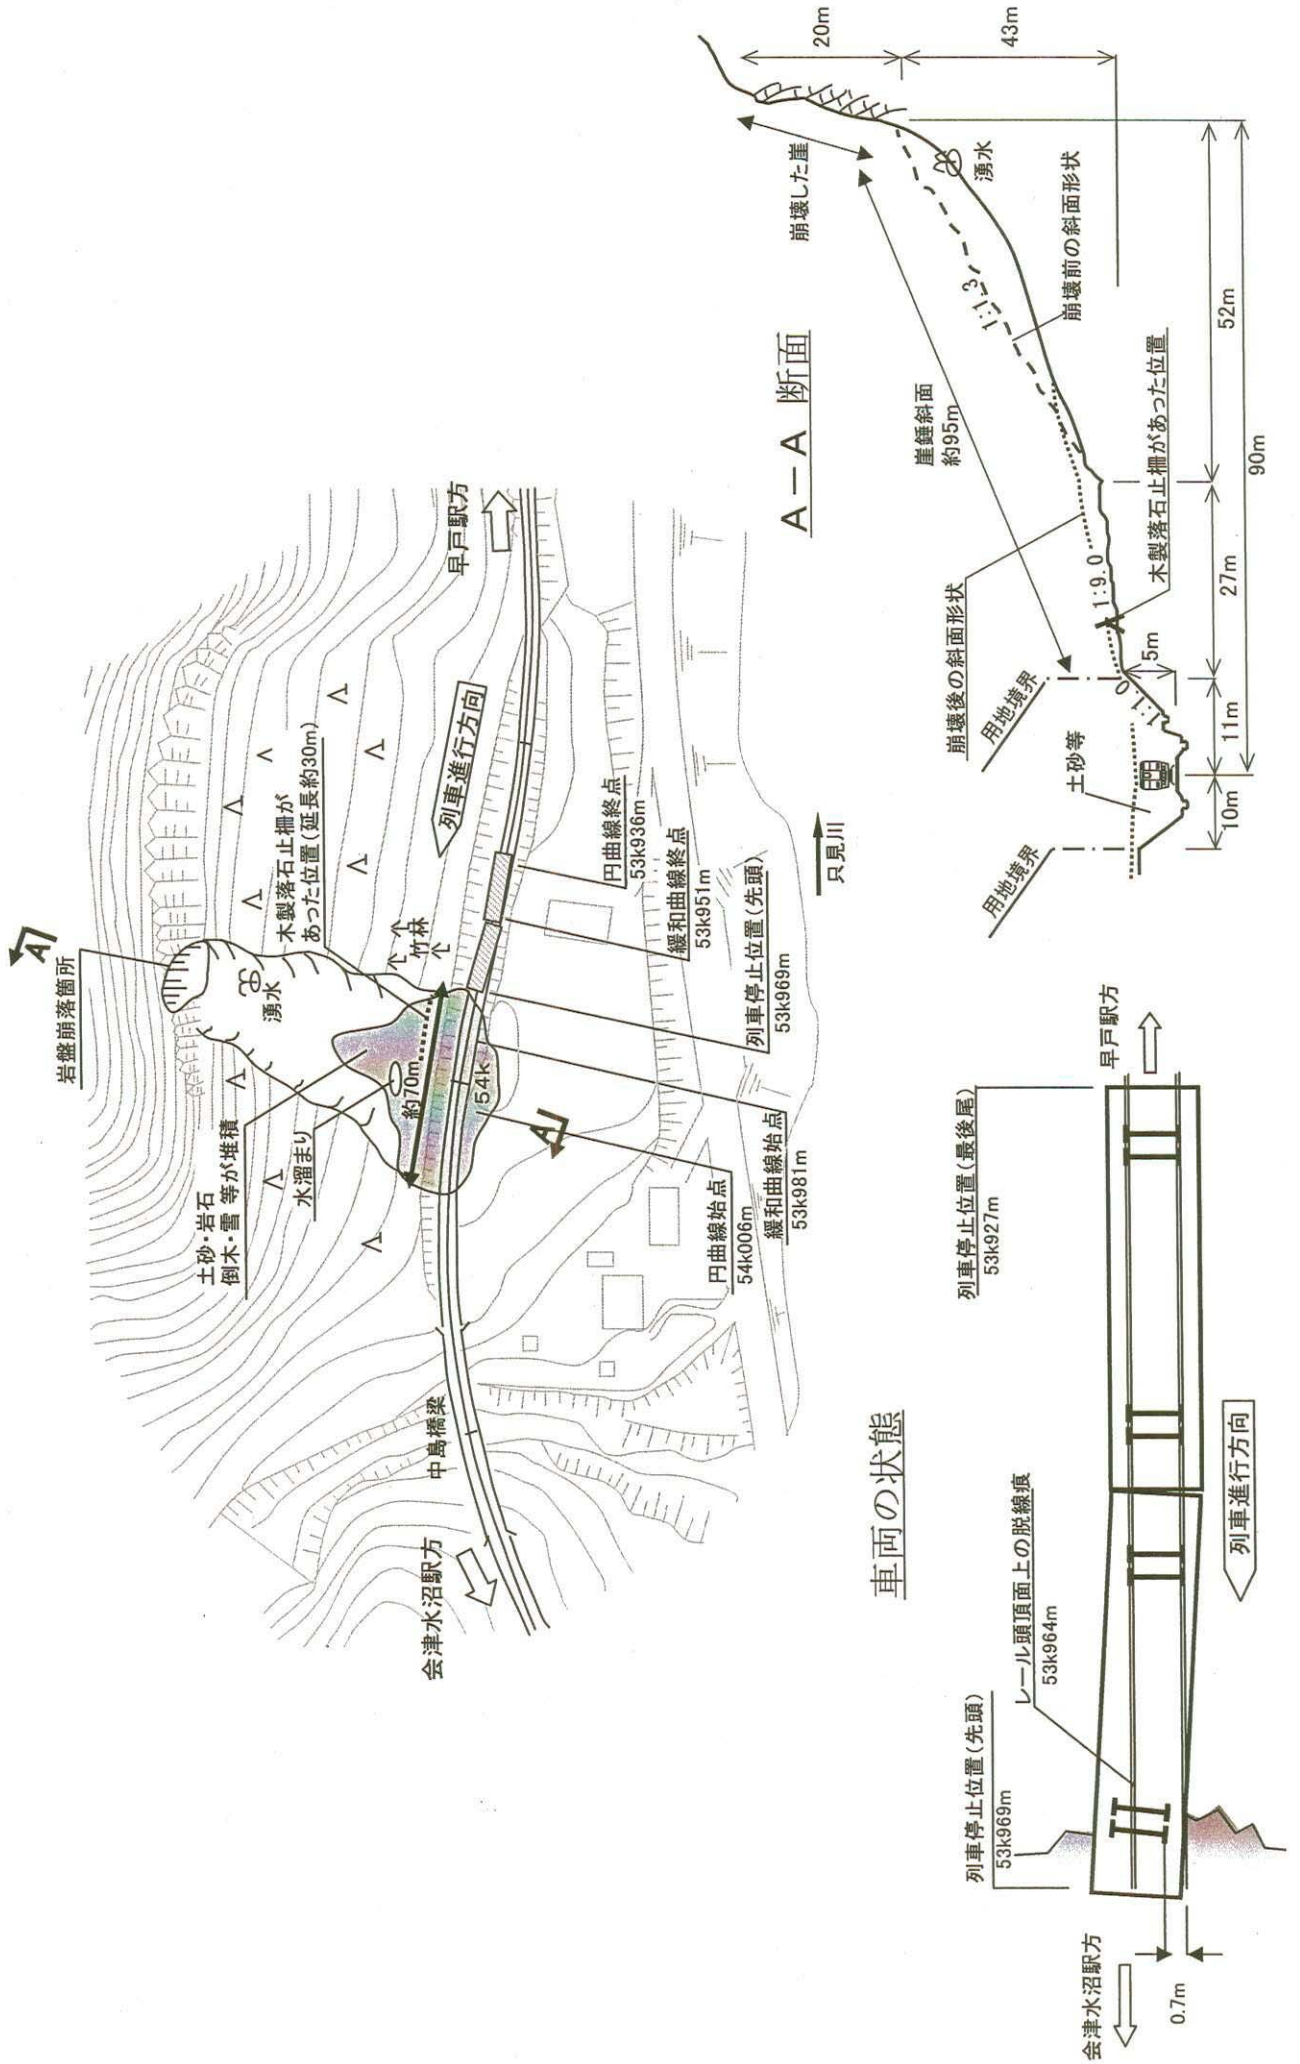
付図4 事故現場付近の状況

には、およそ1 : 1.3 (水平からの角度約37.6°)の勾配の崖錘斜面が斜面長で約95m続いている。更にこの斜面の上方に、岩盤が露出しほぼ垂直に切り立った崖がある。この崖の高さは約20mあり、その表面にはき裂が発達した岩盤とその上に堆積する固結していない層とが見られる。き裂は岩盤を柱状に分離するように発達した柱状節理であり、この節理は開口している様子がうかがえる。

- (2) 崖上部の固結していない層には、幅約10mの範囲で崖表面が崩壊した跡が明瞭に見られる。また、崩壊した崖の下方斜面には崖錘が堆積しているが、この崖錘斜面にも幅約70mにわたり崩壊した跡が見られた。また、崩壊した土砂等は斜面下方の線路を越えて堆積しており、この土砂等の中には直径1mを超える大きさの岩石が多数含まれていた。
- (3) 崖錘斜面の上端部付近複数箇所に湧水が見られる。このうちの1ヶ所からの湧水量は比較的多く、崩壊前は用水として取水されていたが、斜面の崩壊により取水設備が倒壊したため湧水は崩壊面を流下して、堆積した土砂等の中に溜まっていた。

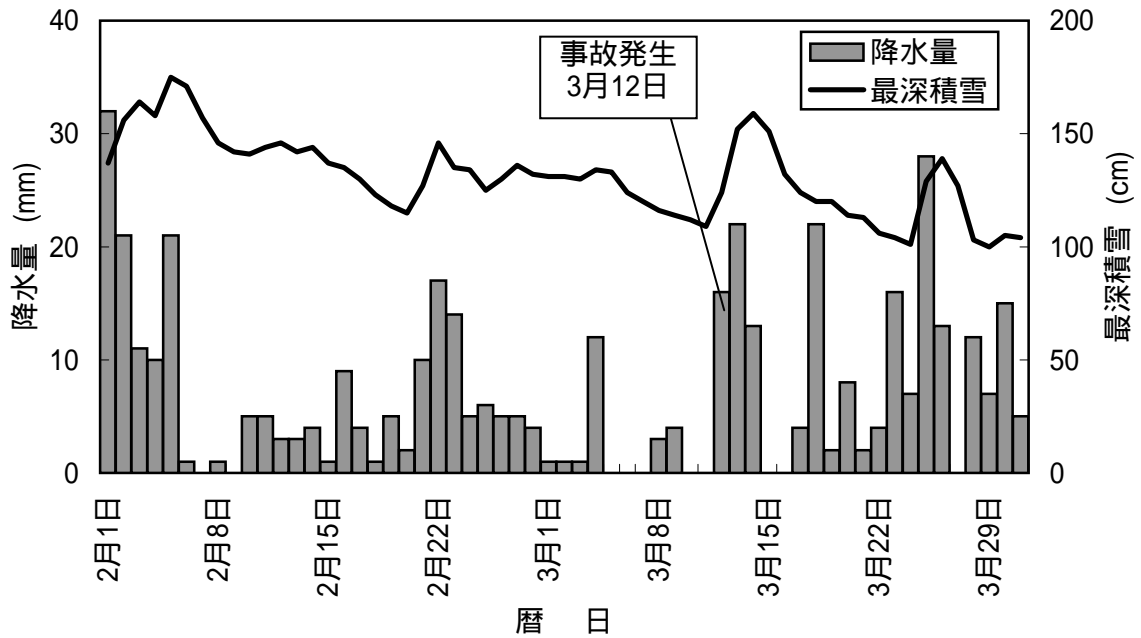
付図5 降水量及び最深積雪の推移（金山地域気象観測所）

事故現場の南西約5.5kmに位置する金山地域気象観測所(アメダス)によれば、3月12日(事故当日)の0時ごろから降り始めた雪により、0時00分から事故直前の23時00分までの降水量は14mmに達した。また、23時00分における積雪の深さは12.1cmであり、事故当日の0時00分よりも1.5cm増加した。

また、2.8.1に記述したように、事故当日(3月12日)の0時ごろから降り始めた雪により、積雪の深さは事故直前の23時までには $15\text{cm}$ 増加して $121\text{cm}$ となった。

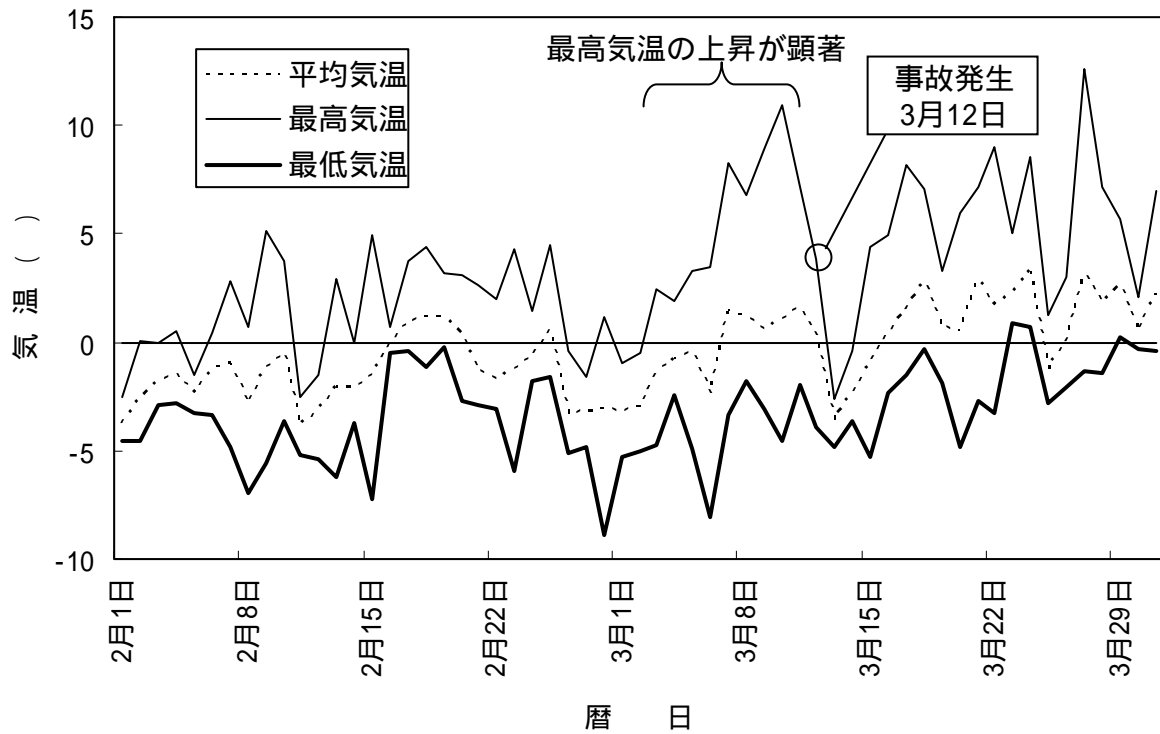
付図6 気温の推移（金山地域気象観測所）

また、2月の中下旬における平均気温は-1.5、最高気温の平均値は1.9であったが3月1日以降気温が上昇し、同月7日から11日までの5日間は平均気温が0を超えかつ最高気温が5を超える日が連続した。

2.8.1に記述したように、事故現場に最も近いアメダスの測定値によれば、2月の中下旬における平均気温は $-1.5$ 、最高気温の平均値は $1.9$ であったのに対して、3月7日から11日までの5日間は、平均気温が $0$ を超えかつ最高気温が $5$ を超える日が連続しており、気温の上昇が顕著であった。このことから、事故現場付近の融雪量は、3月7日以降に急増した可能性が考えられる。急増した融雪水は崖上部の固結していない堆積層に浸透して内部の間隙水圧を上昇させたため、この堆積層を不安定化させた可能性が考えられる。また、融雪水は崖の下部に露出している岩盤のき裂にも浸透し、これが気温の変化により凍結・融解を繰り返したため、き裂を拡大させて岩盤の不安定化を進行させた可能性が考えられる。

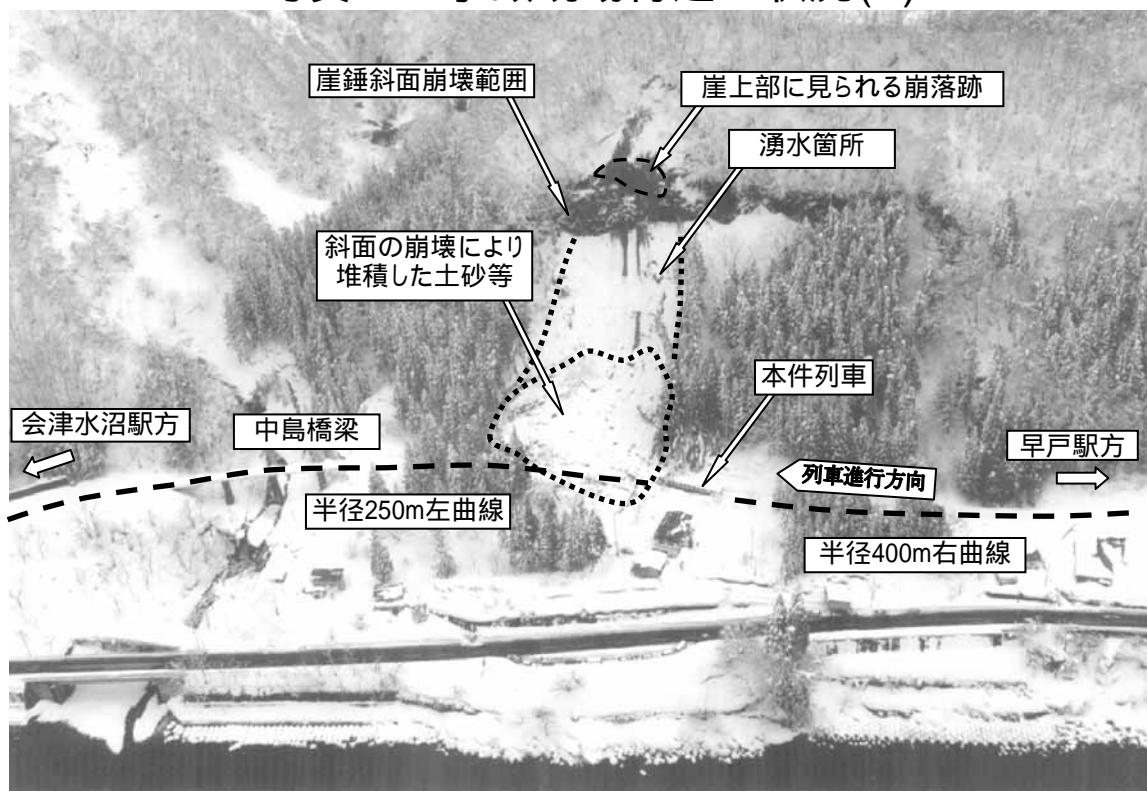
写真1 事故現場付近の状況(1)

- (1) 線路右側の鉄道施設外の自然斜面が崩壊して、土砂、岩石、倒木、雪等約 13,000 m<sup>3</sup>が会津若松駅起点 53k970m～54k040m付近（以下「会津若松駅起点」は省略。）までの線路及びその周辺に流入し、レール面から約5mの高さまで堆積していた。

- (2) 事故後の本件列車の停止位置は、先頭53k969m、最後尾53k927mであった。また、53k964mの右側レール頭頂面に車輪のフランジがレールを乗り越えた痕跡があったが、まくら木やレール締結装置には脱線による痕跡は見られなかった。

- (3) 先頭車両の前台車全2軸が土砂等に乗上げて右へ脱線するとともに同台車は車体から外れた。

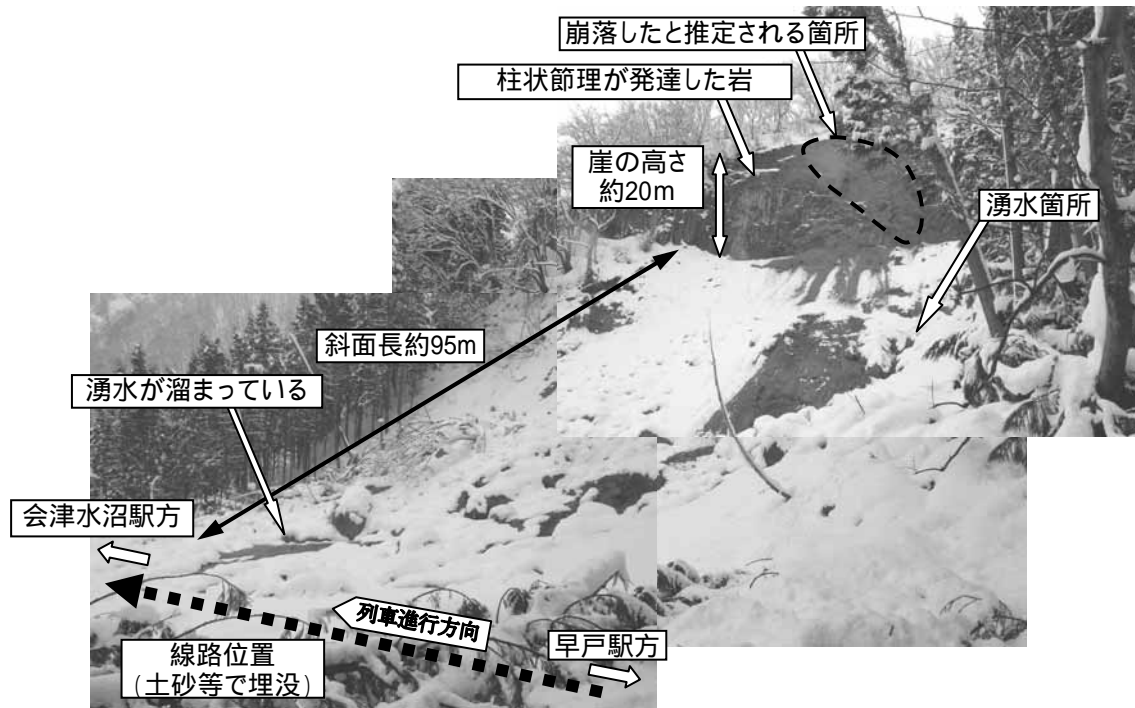
写真3 斜面の状況

2.9.2に記述したように、崖の表面に露出している岩には柱状節理が発達しており、この節理は開口している様子が確認できること及び2.9.4で述べたように、鉄道に支障するほどの規模ではなかったが過去においても崖表面の岩が崩壊していることから、崩壊した崖の表面は、従来から脆弱化が進行し落石のおそれがある不安定な状態であったものと推定される。

このように非常に不安定な状態の崖錘斜面の上に、上方の崖から落下した岩石が衝撃したため崖錘斜面が崩壊し、その幅が約 $70\text{m}$ と広範囲に及んだと考えられる。また、上述のように浸透水が増加したことから崖錘斜面には多くの水分が含まれていたと考えられ、このため $13,000\text{m}^3$ に及ぶ大量の土砂等が流動化して線路にまで達した可能性が考えられる。

- (1) 本件崩壊箇所を含む53k860m～54k060m付近右側斜面について、落石を防止するための落石防止網及び落石が線路に到達することを防ぐための落石防護堰堤
- (2) 崩壊した崖の不安定化が進行し再び崩壊することを防ぐための鉄筋挿入のり

- (3) 湧水を集め、斜面に浸透させることなく処理するための排水処理工
- (4) 崩壊により裸地化した斜面の表面が雨水等により侵食され再び崩壊することを防ぐための植生工

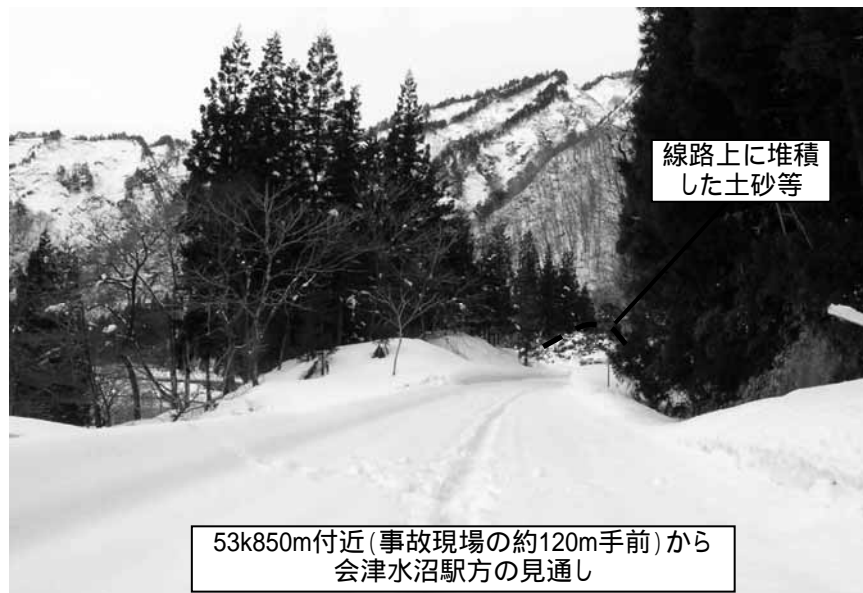
写真4 事故現場手前からの見通し

なお、運転士が線路上に堆積する土砂等を発見したのはその約50m手前であったが、これは事故現場手前の線路が曲線であること、夜間であったこと及び天候が雪であったことにより、前方の見通しが悪かったためと推定される。

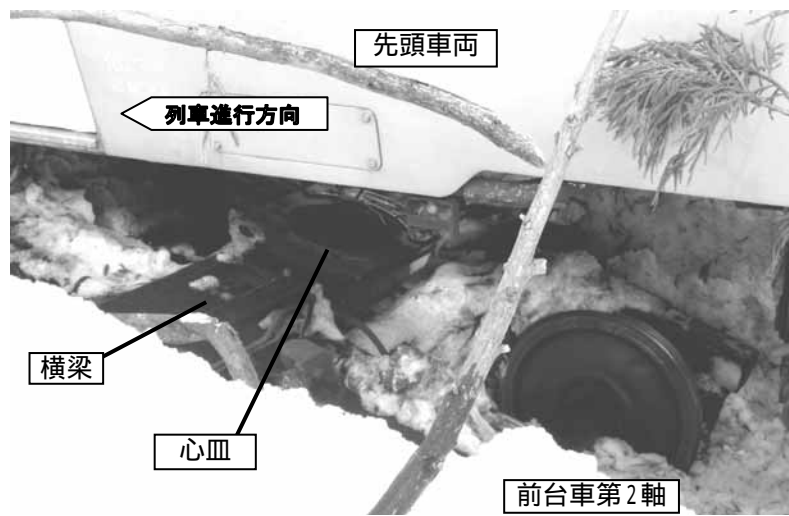
写真5 車両の損傷状況(1)

先頭車両は前台車が車体から外れたほか、床下機器等が損傷した。また、後部車両はジャンパ連結器受が損傷した。
