鉄 道 事 故 調 査 報 告 書

I 長良川鉄道株式会社 越美南線 母野駅～洲原駅間
列車脱線事故

鉄道事故調査報告書

平成29年2月13日

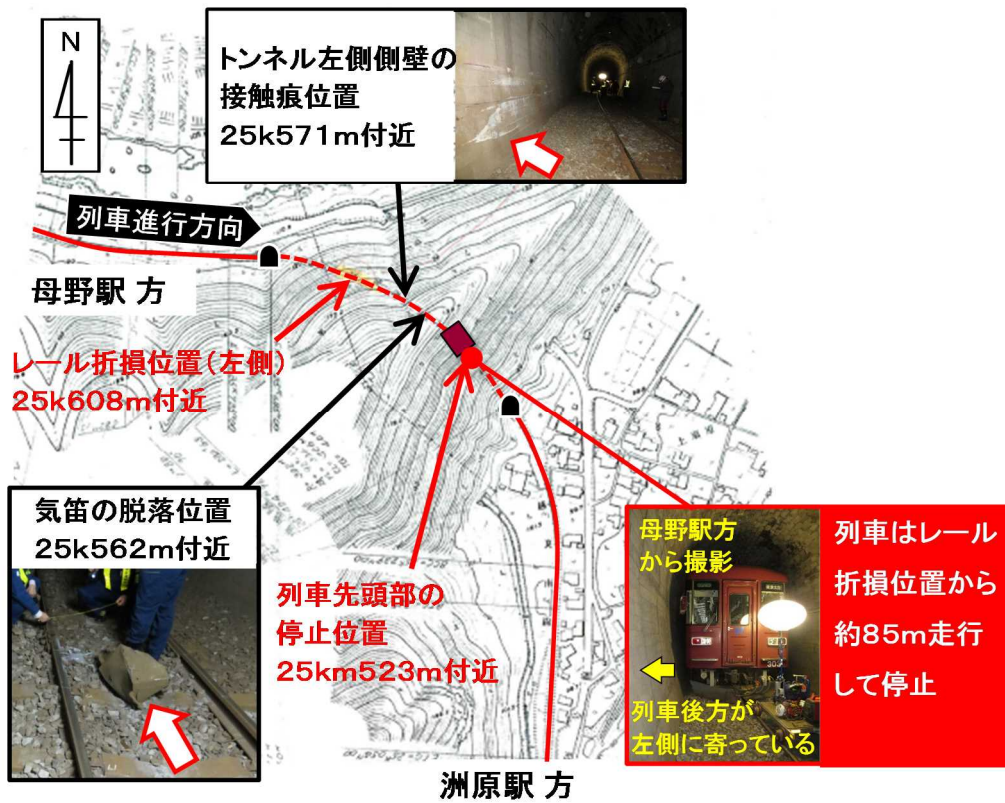
付図3 本事故現場の略図

- (1) 本事故現場は、美濃太田駅起点25k600m（以下「美濃太田駅起点」は省略する。）付近であり、母野駅と洲原駅の間にある須原トンネル内で、線路線形は半径300m、カント50mmの右円曲線、縦断線形は15%の下り勾配の区間であった。
- (2) 25k610m付近の左レール（外軌）のレール継目部には、約4mmの遊間が認められた。
- (3) 25k608m付近の左レール（外軌）が、まくらぎ間で折損していた。
- (4) 25k608m付近のトンネル天井には、漏水対策を行ったとみられる改修工事の痕跡が認められ、トンネル天井からの漏水及びトンネル側壁に設置された水抜きパイプから排出された水により、トンネル側壁及びレールの際のバラストがぬれていた。
- (5) 須原トンネル内のレールには、レール底部及びレール腹部の表面に腐食によるとみられる凹凸が散見され、特に、25k608m付近の左レール（外軌）の底部は、その厚さが他のレールより明確に薄くなっていた。
- (6) 25k571m付近のトンネル左側の側壁に、本件列車が接触したとみられる痕跡が認められた。
- (7) 25k562m付近の軌間内に、本件車両の後方運転台の下に装架していた気笛が落下していた。
- (8) 本件列車は、須原トンネル内の25k523m付近に車両の先頭部がある状態で停止しており、後台車にある第3軸と第4軸の左車輪が左レール（外

軌)の軌間外側に脱線していた。また、同右車輪は右レール(内軌)から約0.4m、いずれも軌間内側に脱線していた。なお、左車輪と左レール(外軌)間の距離は、本件車両と須原トンネル側壁の間に隙間がなく測定することはできなかった。

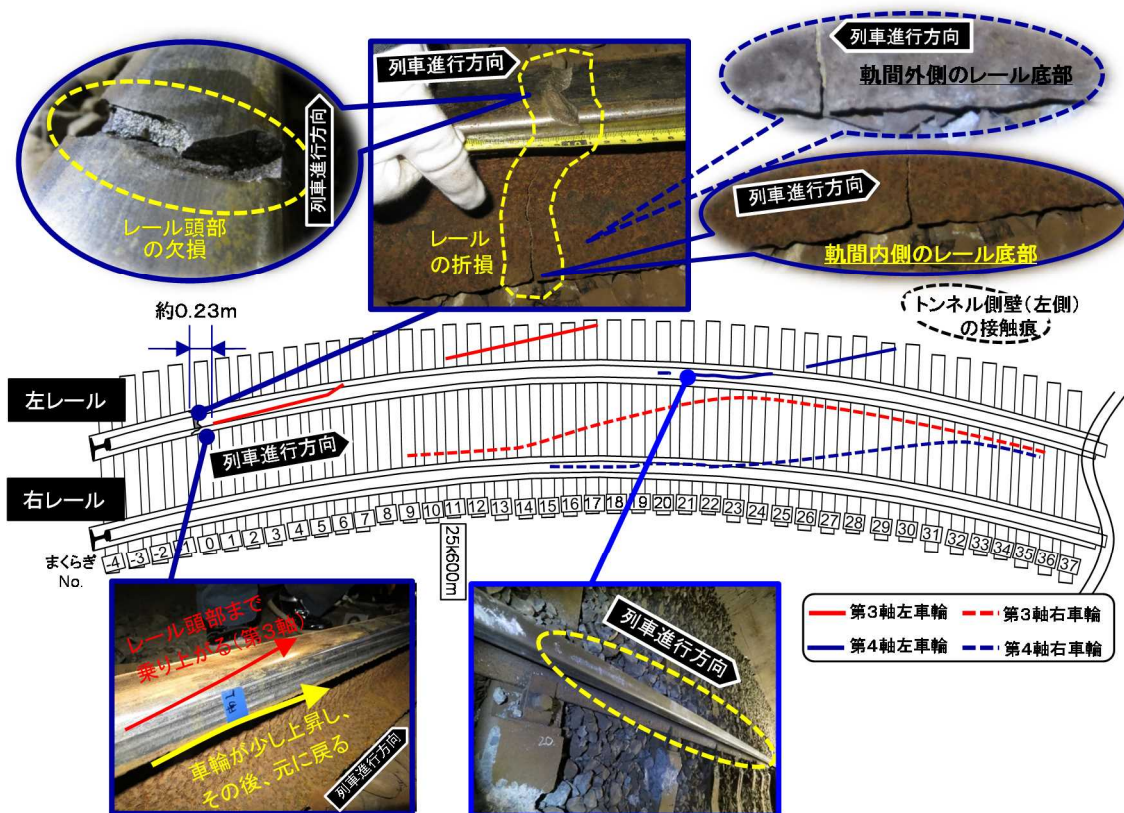
付図4 レール折損位置付近の軌道の損傷状況 (まくらぎ・締結装置の損傷箇所)

- (4) 脱輪した後台車にある車輪が軌道上を走行したことにより、PCまくらぎ及びレール継目付近に敷設されていた木まくらぎの合計88本が損傷した。
(付図4 レール折損位置付近の軌道の損傷状況(まくらぎ・締結装置の損傷箇所参照))

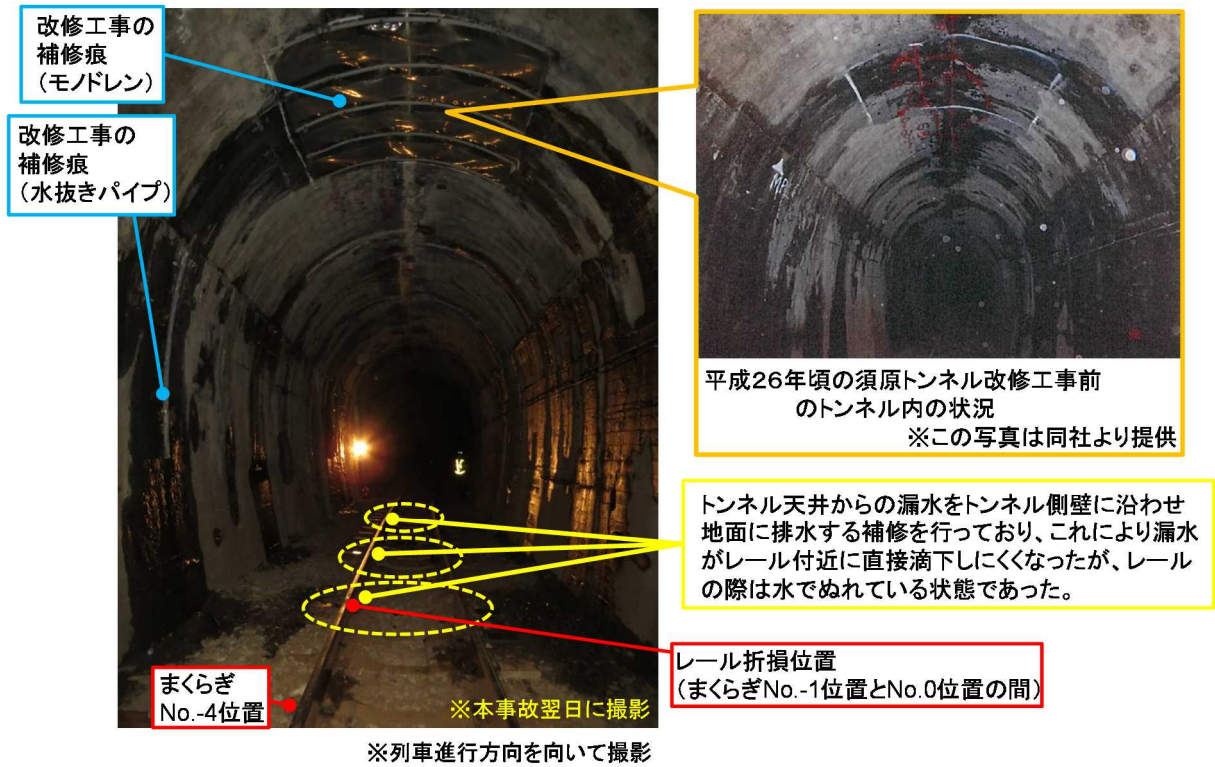
付図5 レール折損位置付近のトンネル内の状況

本事故における現地調査の際、須原トンネルの母野駅方の天井から漏水が認められたが、軌道に水たまりは生じていなかった。

なお、同社によると、少なくとも平成21年度ごろから、25k608m付近ではトンネル天井からの漏水がレール付近に直接滴下し続けている状態であったが、軌道に水たまりが生じるほどではなかったとのことであった。

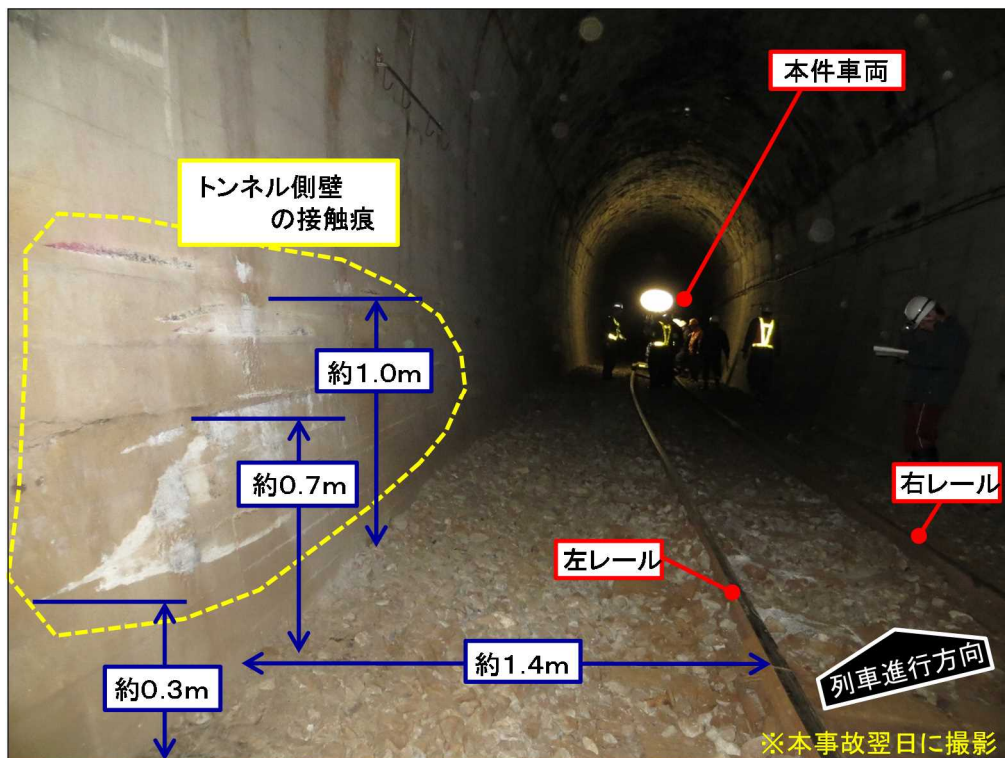
付図6 トンネルの損傷状況

同社が実施した定期検査の記録によると、須原トンネルは、平成21年度と平成23年度に漏水が認められ「B」と判定され監視対象となり、平成25年度には漏水と欠損が認められたことから「A2」と判定され、必要な時期に対策を講じることが求められた。

また、本事故現場付近のトンネル天井には、まくらぎ方向に約2.5m、レール長手方向に約2.4mの範囲にモノドレン^{*16}が貼り付けられており、同トンネル内の改修工事を行った中で最も広範囲であったことから、本事故現場付近は過去にトンネル天井から広範囲にわたって漏水があったものとみられる。なお、本事故翌日はレールの際のバラストが排水された水でぬれている状況であった。

2.3.3.11に記述したように、平成25年度の定期検査において「A2」と判定されたことを受け、同社は、トンネルの漏水対策・剥落防止を目的とした、須原トンネルの改修工事を平成26年度に実施している。本事故現場付近では、トンネル天井から染み出た漏水をトンネル側壁に伝えて線路際のバラスト上に排水する改修を行っており、トンネルからの漏水がレールに直接滴下しにくくなった。

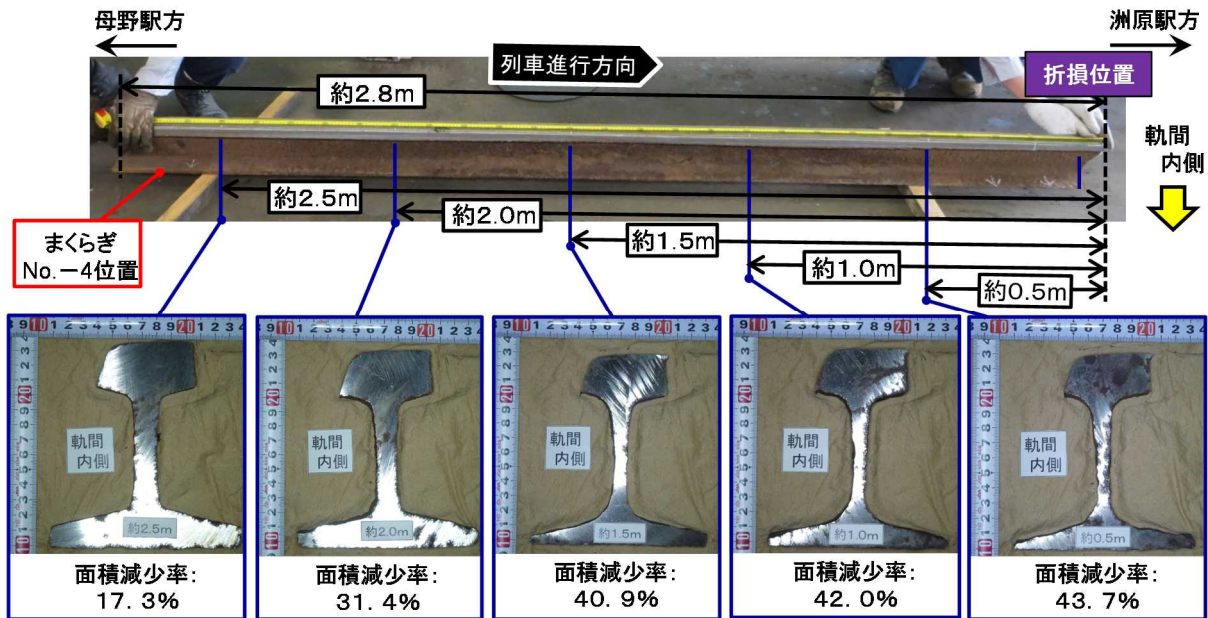
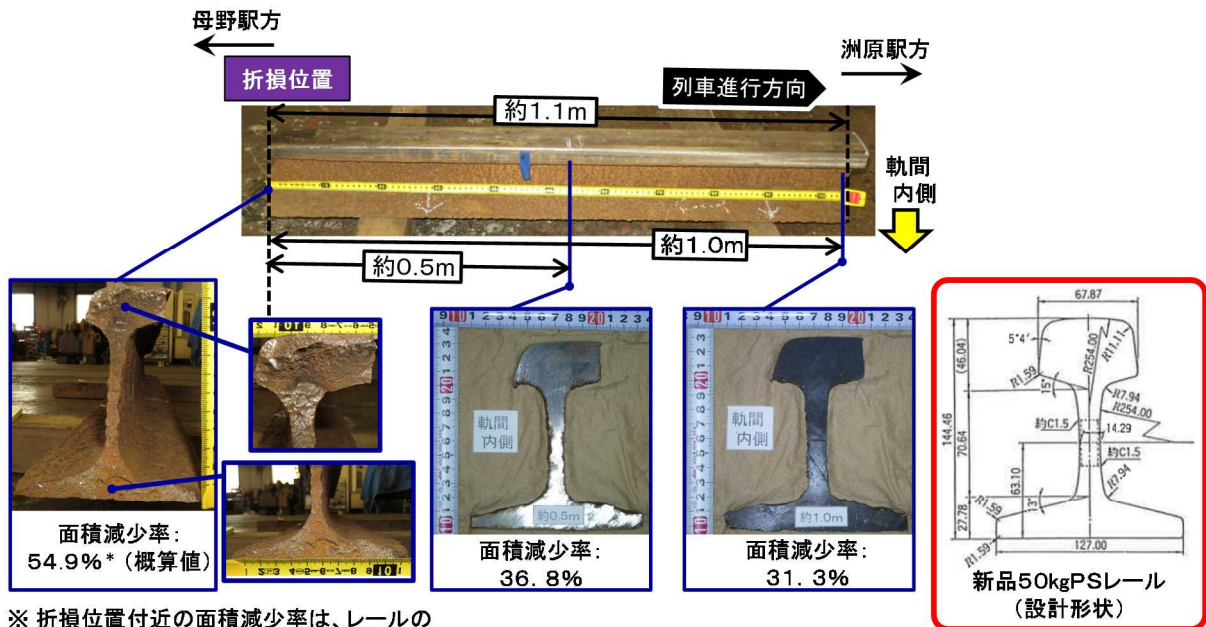
付図7 レール折損位置付近の左レール（外軌）の断面形状変化

2.3.3.6に記述したように、同社はレール断面積の減少に関する定量的な判断を行っていなかったことから、後日、約3mの長さに切断した25k608m付近の左レール（外軌）を折損した位置から約0.5m間隔で輪切りにし、当委員会でその断面積の減少率を求めた。その結果、新品50kgPSレール（64.3cm²）に対するレール断面積の減少率は、レールが折損した位置付近で最大55%程度（概算値）となっており、この折損位置付近を挟んで、母野駅方の約2.0mと洲原駅方の約1.0mの区間がレールの更换基準である28%を超過していた。特に、レールの折損位置に近いほどレール底部の腐食が激しく、その断面積の減少率が大きい

- (1) 左レール（外軌）の主な損傷及び痕跡等の状況は、次のとおりであった。
 - ① 25k608m付近のまくらぎ間で左レール（外軌）が折損し、折損した位置のレール頭部が一部欠損していたが、左レール（外軌）の開口部の幅は1mm程度で大きくなかった。その他、特に、左レール（外軌）底部は、腐食によりその厚さがレール長手方向に対して大きく変化しており、レール断面積が小さい位置で折損していた（付図7 参照）。

2.3.3.7に記述したように、左レール（外軌）が折損した位置ではレール断面積が最大約55%（概算値）減少しており、この位置から母野駅方の約2.0m、洲原駅方が約1.0mの区間のレール断面積の減少率が、レールの更換基準である28%を超過した状態であった。これらのレール断面積が減少していた位置は、2.3.3.12に記述したように、漏水対策として須原トンネル天井の改修工事が行われた位置とおおむね一致しており、左レール（外軌）が折損した位置付近は、当委員会が調査を行った日においてもレール際のバラスタがトンネルからの漏水によりぬれていた。

※ 折損位置付近の面積減少率は、レールの破面解析などの調査を行う必要があったため、レールを輪切りにして調べることができなかった。このため、レール折損位置付近の面積減少率は概算値とした。

- ① 本事故は、トンネルからの漏水による局所的なレールの腐食と減肉に起因してレールが折損したことが原因であることから、同社は、トンネルからの漏水位置等においては、重点的にレールの腐食状態を確認するとともに、必要に応じて、レールの更換も含めレールの機械的強度の減少を適切に管理することが必要である。

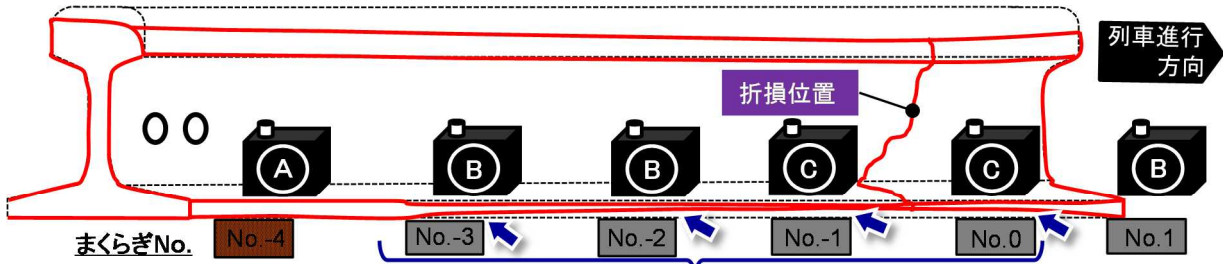
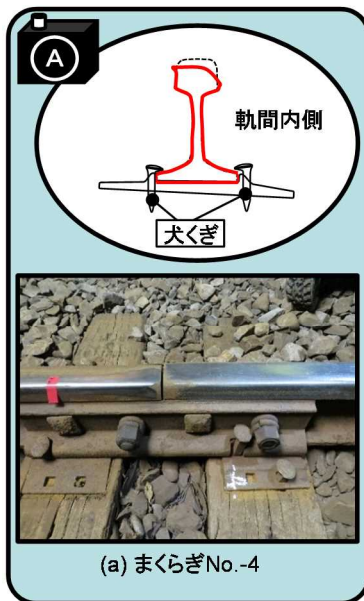
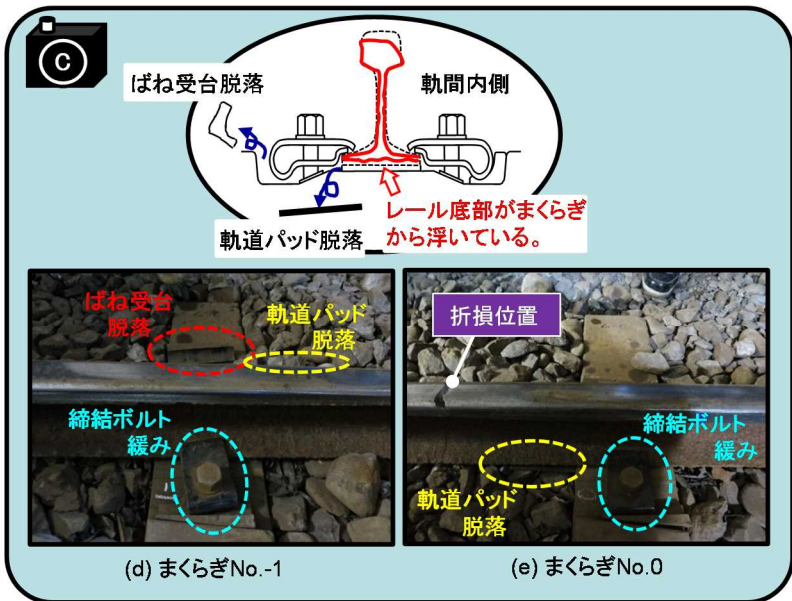
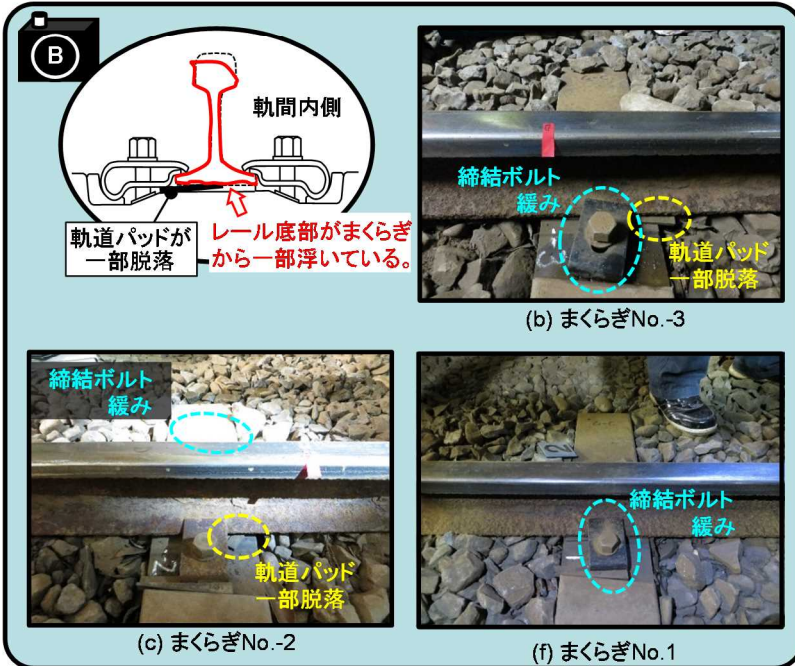
付図8 レール折損位置付近の左レール（外軌）のイメージ図とレール締結装置の状態

本事故翌日、左レール(外軌)のレール締結装置について調査したところ、レールが折損した位置付近において、少なくとも連続した4か所のレール締結装置の締結ボルトが緩んでおり、レールが折損した位置直近のレール締結装置では軌間外側のばね受台が脱落していた。さらに、軌道パッドが連続してレールとまくらぎの間から脱落又は一部脱落した状態であった。

2.3.3.7に記述したように、本事故現場で折損したレール底部は腐食により局所的に激しく減肉していたことから、レール底部とPCまくらぎ間に隙間が生じ、まくらぎがレールを支持する間隔が、レール底部とまくらぎ間に隙間がない正常な場合より長くなっていた可能性があると考えられる。このことが、列車走行時の荷重変動によるレールの曲げ変位を増大させ、そのレールの曲げ振動が、2.3.3.8に記述したように、連続した締結ボルトの緩

トンネルから滴下した漏水によりレール底部が局所的に腐食、減肉してレールの機械的強度が低下するとともに、その進展過程において、列車走行時のレールの曲げ振動が大きくなったことにより、レール底部が局所的に減肉していた付近のレール締結装置の締結ボルトが緩み、軌道パッドが脱落したものと考えられる。このような状況下にあるレール上を、列車が繰り返し走行したことにより、列車走行時のレールの曲げ変位が増大するとともにレールに作用する応力が大きくなり、軌間外側のレール底部に疲労亀裂が生じ、列車の更なる繰り返し走行により、レールの疲労亀裂が進展し、ここを起点として脆性破壊によりレールが完全に折損したものと考えられる。

レール底部の局所的な腐食により、まくらぎから浮いた状態となり、レールが両端のまくらぎに支持された状態となっていた可能性がある。

本事故は、連続したレール締結装置の締結ボルトの緩み及び軌道パッドの脱落が、列車の走行による動的な荷重変動によるレールの曲げ変位を大きくし、急速な脆性破壊を生じさせてレールを折損させたことに関与した可能性がある。このことから、連続したレール締結装置の締結ボルトの緩み及び軌道パッドの脱落など、整備基準値が設けられていない軌道の検査項目においても、徒歩巡回で見落とさないよう丁寧に検査を行う必要がある。

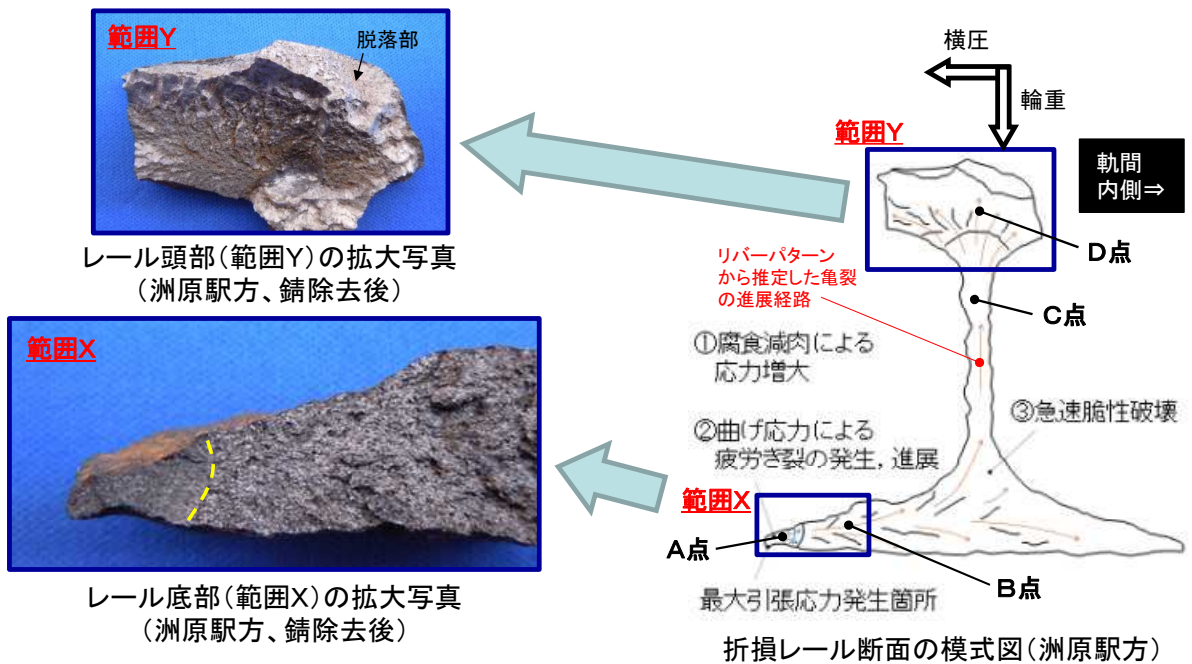
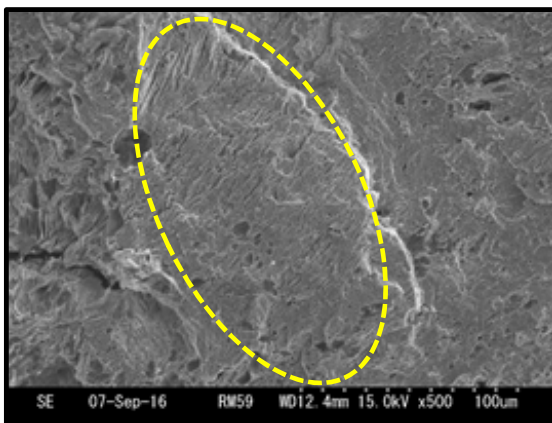
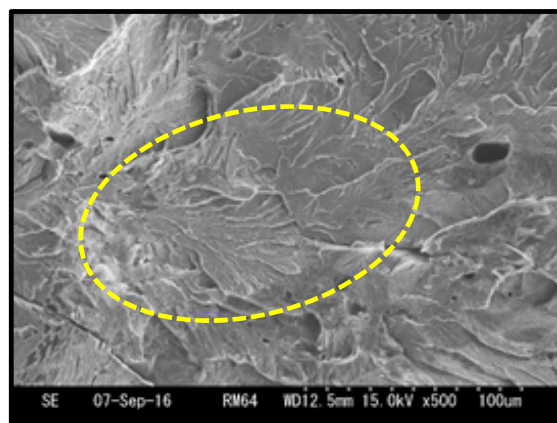
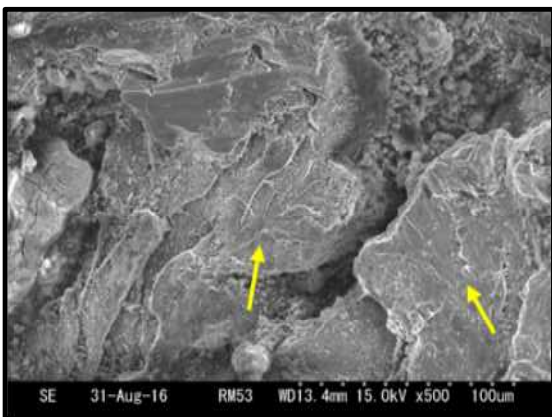
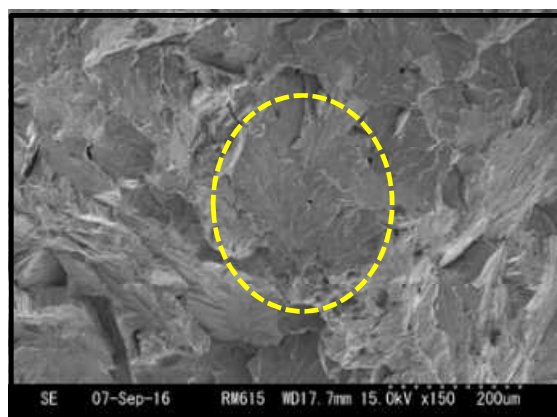
付図9 レール折損位置の破断面分析結果

A点：さび取り処理を行ったことにより観察面が溶解しているように見える部分もあるが、疲労により破断した面で観察されるストライエーション^{*12}状の様相が確認された。

B点：観察面の全てが脆性破面^{ぜいせい}で観察されるへき開破面となっており、リバーパターン^{*13}の方向から、亀裂の進展方向は、SEM画像^{*14}の左側から右側であることが確認された。

C点：SEM画像の黄矢印で示す部分に、へき開破面及びリバーパターンと見られる様相が確認された。

D点：観察面の全てがへき開破面となっており、リバーパターンの方向から、亀裂の進展方向は、下側から上側に向けて放射状になっていることが確認された。

2.3.1に記述したように、本事故で折損したレールは、円曲線中の左レール（外軌）であったことから、列車通過時の輪重と横圧により作用する曲げ荷重が軌間外側のレール底部に作用するものと考えられる。また、2.3.3.9(2)に記述したように、破断面観察結果によると、付図9のA点付近は疲労破面の特徴を示していた。

2.3.3.9(2)に記述した破断面観察結果によると、A点以外の破断面には、脆性破壊によって生じたへき開破面と考えられる特徴が認められたことから、亀裂はB点からD点の方向に、すなわちレール底部からレール頭部の方向に巨視的な亀裂が進展した可能性が考えられる。このことから、軌間外側のレール底部に生じた疲労亀裂の進展に伴って増加した応力が材料の破壊靱性値に達し、脆性破壊による急速破壊によりレール折損が生じた可能性があると考えられる。

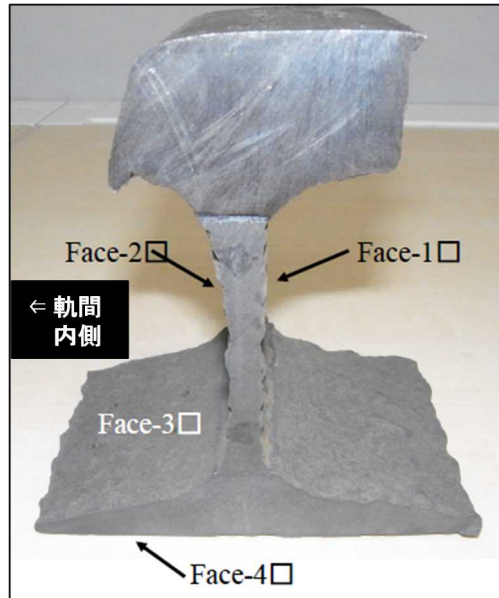
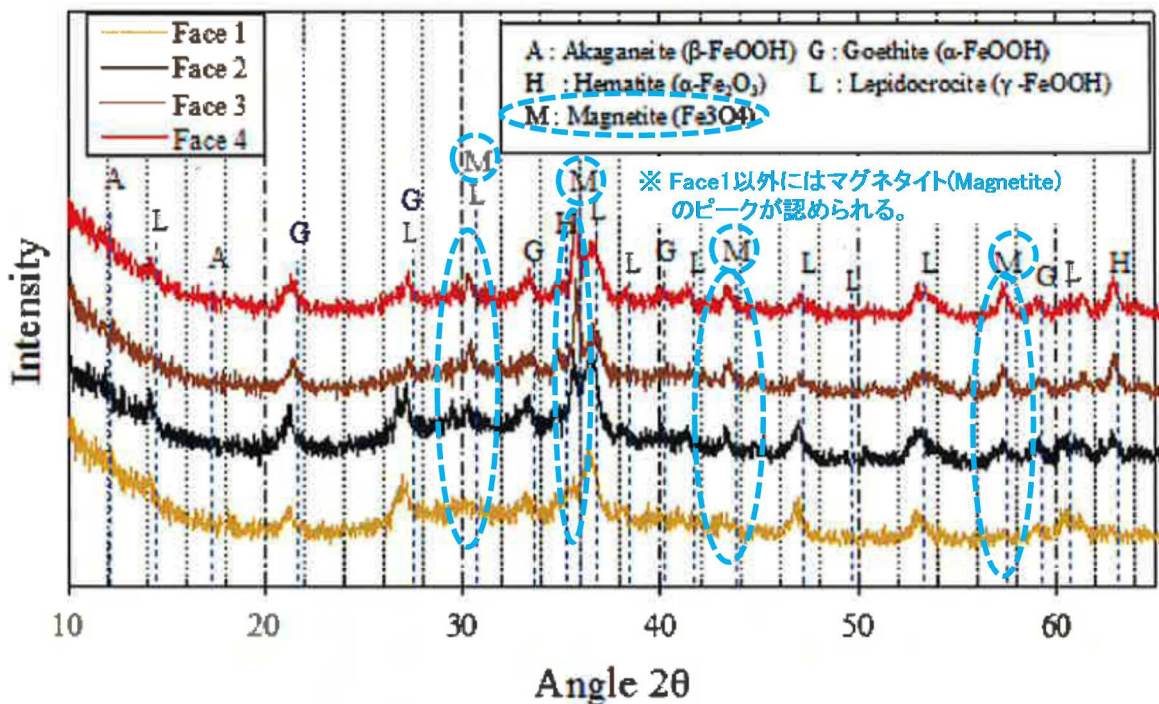
付図 1 0 X線回折法によるレール折損位置から採取したさびの分析結果

その結果、軌間内側のレール腹部以外で採取したさびから、酸素のない厚いさびの下層やぬれ時間が長い場所で検出される腐食生成物であるマグネタイトが検出された。

さらに、折損位置付近のレールを観察したところ、レールの表面は腐食による粗さが大きい状態で、レール腹部中央付近の板厚は、新品50kgPSレールと比べて半分以下になっており、レール底部の方がレール頭部より減肉量がやや多い状態であった。

2.3.3.9(3)に記述したように、レールから採取したさびを分析した結果、レール底部のさび成分からマグネタイトが検出されたことから、本事故で折損したレールは、湿潤環境に敷設されていた可能性が考えられる。また、レール腹部を観察すると底部の減肉量が頭部に比べてやや多く、腐食により表面の粗さも大きかった。一般的に、水が滴下する環境に置かれた金属の表面に生じるさびは、一様ではなく、その粗さが大きくなることが知られている。

これらのことから、本事故で折損したレールは、トンネルから滴下した漏水によるぬれと周辺環境による乾燥の繰り返しにより、レールが腐食して断面積が減少した可能性があると考えられる。

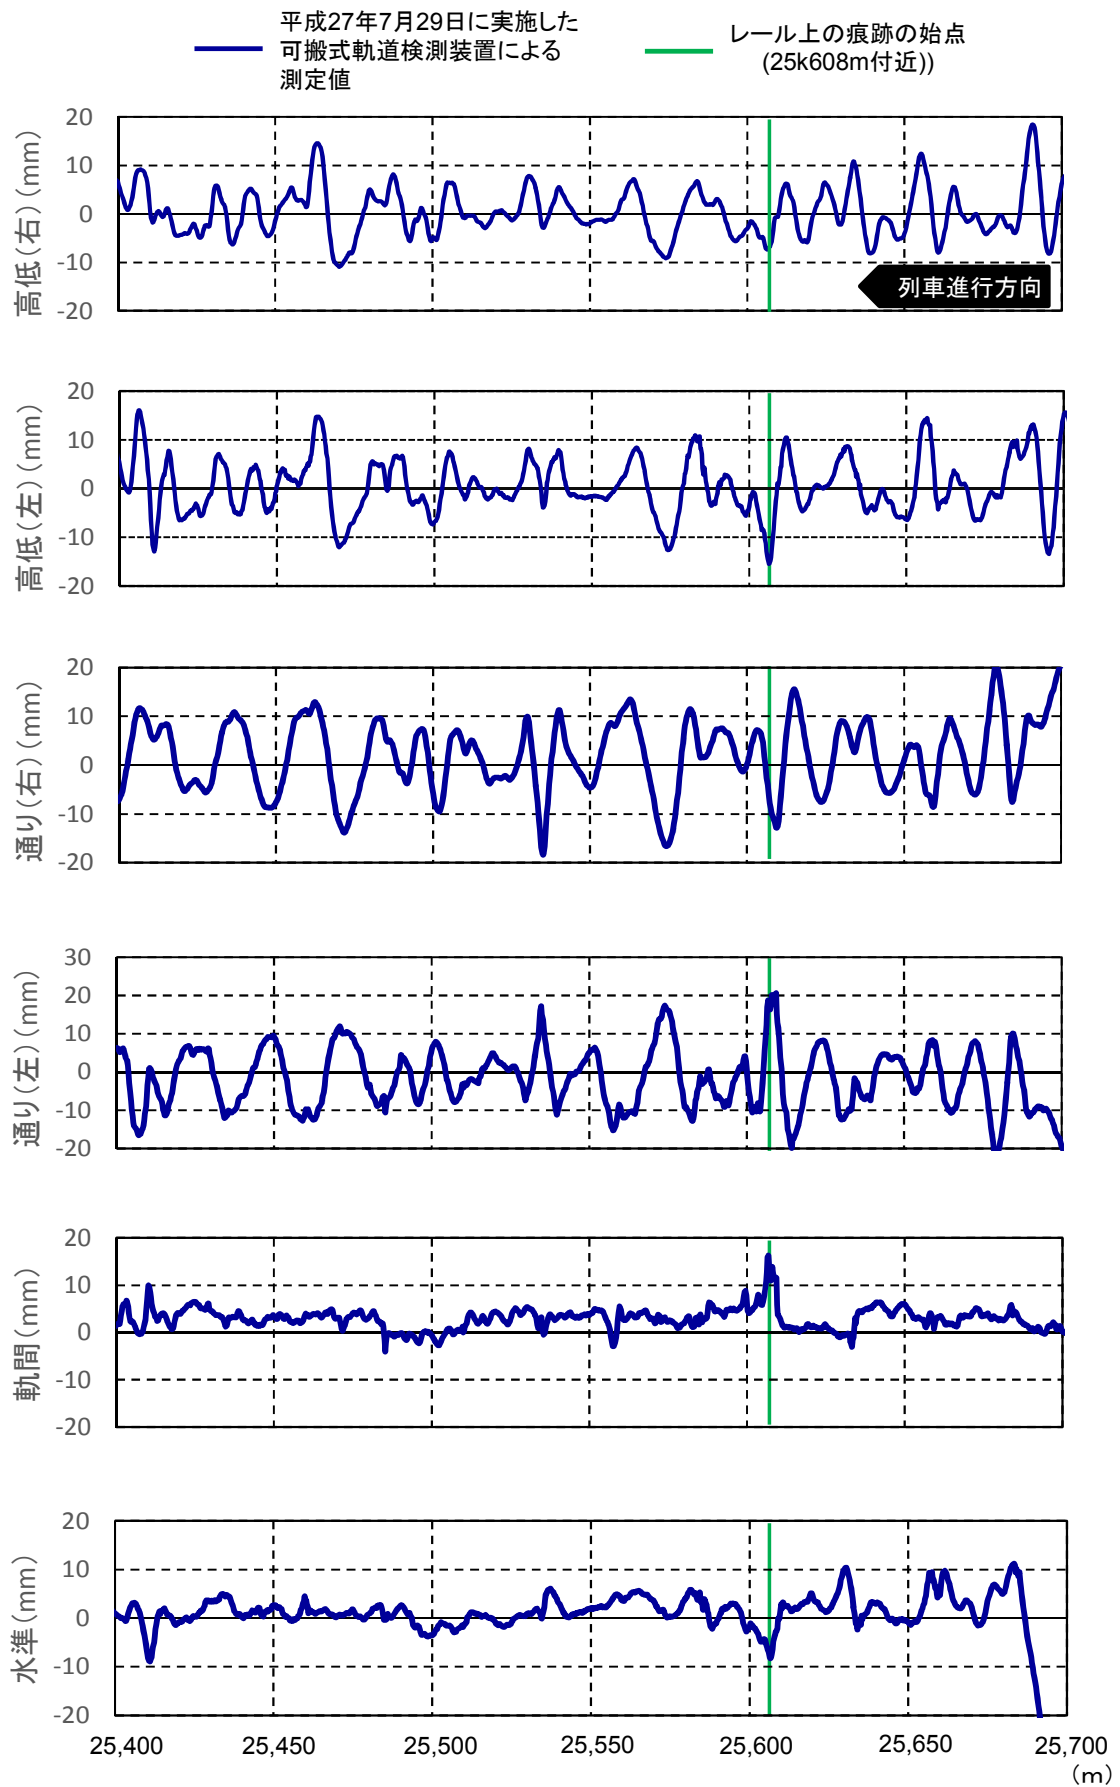
付図 1 1 本事故現場付近の軌道変位の状況

平成27年7月29日、同社は、可搬式軌道検測装置^{*5}を使用して本事故直近の軌道変位測定を行っている。軌道土木実施基準に基づく同社の記録によると、須原トンネル付近の軌道変位は、本事故現場である25k608m付近の左レール(外軌)の通り変位が整備基準値に近い比較的大きな値であったが、いずれも整備基準

値内であった。

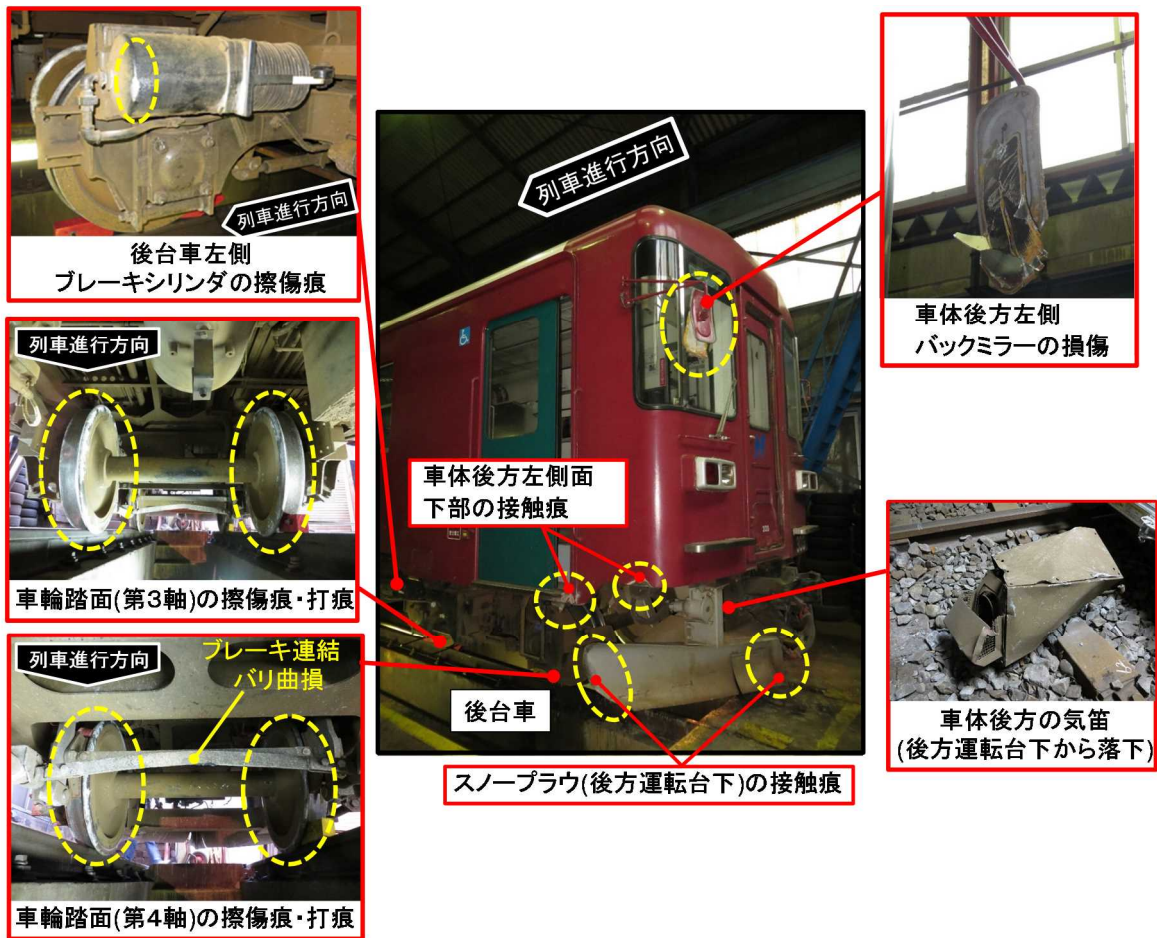
付図 1 2 車両の損傷状況

- (1) 後台車にある第3軸及び第4軸の合計4車輪の車輪踏面及びフランジには、まくらぎやバラストの上を走行したことにより生じたと思われる打痕や擦傷痕が多数認められた。しかしながら、空気ばね及び軸ばねには、目視検査において異常は認められなかった。
- (2) 後台車左側の台車枠に設置されているブレーキシリンダには擦傷痕が認められた。しかしながら、ブレーキ系統の配管類から空気の漏れは認められず、本件車両のブレーキ装置は正常に動作していた。
- (3) 車体後方の床下に装架されていたスノープラウには、レール等との接触により生じたと思われる接触痕が認められた。
- (4) 車体後方の床下に装架されていた気笛が、25k562m付近のレール間に落下していた。
- (5) 車体の後方左側面の下部には、トンネル側壁との接触により生じたと思われる接触痕が認められた。
- (6) 車体後方の左側に設置しているバックミラーが損傷していた。
