# 鉄 道 事 故 調 査 報 告 書

Ⅱ 秩父鉄道株式会社 秩父本線  
広瀬川原駅構内  
踏切障害事故

# 鉄道事故調査報告書

事故種類：踏切障害事故

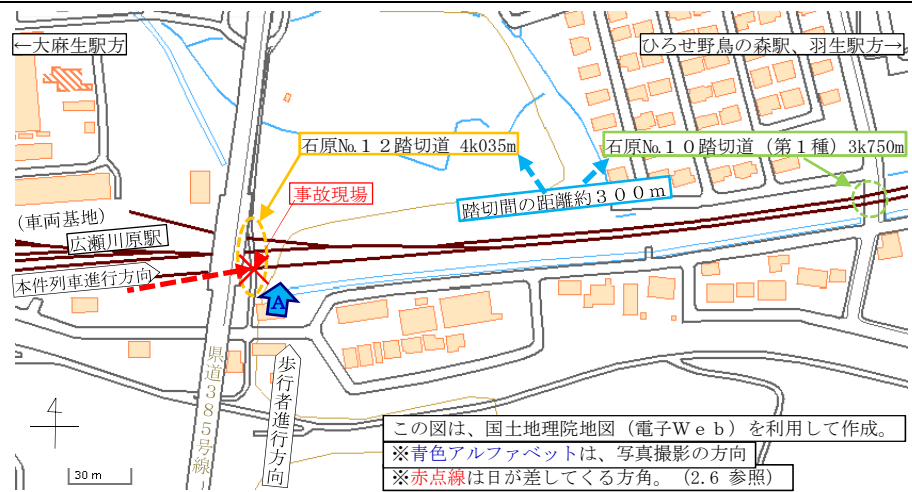
本件踏切付近の状況

<p>2.2 人の死亡及び負傷の状況</p>	<p>死亡：1名（歩行者） 負傷：なし （本件列車：乗客約3 0名、運転士1名が乗車）</p>
<p>2.3 鉄道施設等の状況</p>	<p>(1) 本件踏切付近の線形等の状況</p> <p>直前の出発駅である大麻生駅から本件踏切の間に、曲線は存在しない。勾配については、5 k 2 9 0 m～4 k 8 2 8 mは-4.6%、4 k 8 2 8 m～4 k 0 2 3 mは-2.5%の下り勾配となっている。なお、本件踏切から見て大麻生駅方の線路上空を県道3 8 5号線の陸橋が横断しており、橋脚が歩行者進入側の鉄道敷地外（本件列車が走行する線路の右側レールから6 m程度離れた場所）に設けられている。</p>

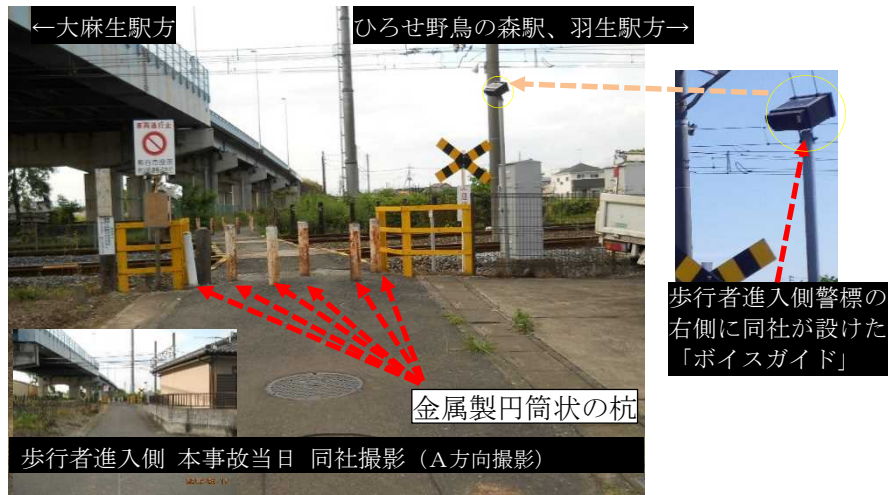
道路名	市道70282号線、熊谷市	
踏切幅員	2.1 m	
踏切交角	90°	
踏切長	15.2 m（現地調査では22mであった。）*2	
注意柵	両側なし（現地調査時は、歩行者進入側有り）	
クロスマーク	歩行者進入側有り（現地調査時は、両側有り）	
標識	歩行者進入側有り	
踏切見通距離（列車→踏切）*3	305 m	
踏切見通距離（通行者→踏切）*4	51 m	
列車見通距離*5	歩行者進入側：終点寄150 m	
鉄道交通量	84本/日（1時間当たり、最大6本）

踏切舗装面については、道の端方のアスファルト箇所の凹み等があるものの、一般の通行者の通行に困難が生じるほどの凹凸や亀裂等はなかった。

‘コンクリートが充填された金属製円筒状の杭’（外径約14cm、高さは1mぐらい。以下「杭」という。）及び「車両通行止」等と表示された看板が設けられていた。

この杭に関しては、踏切進入者から見たとき、横におおむね1m間隔で前列2本、後列4本並んでおり、前列の隙間から踏切方向に進む踏切進入者の進路を遮る位置に後列の杭が立てられている。

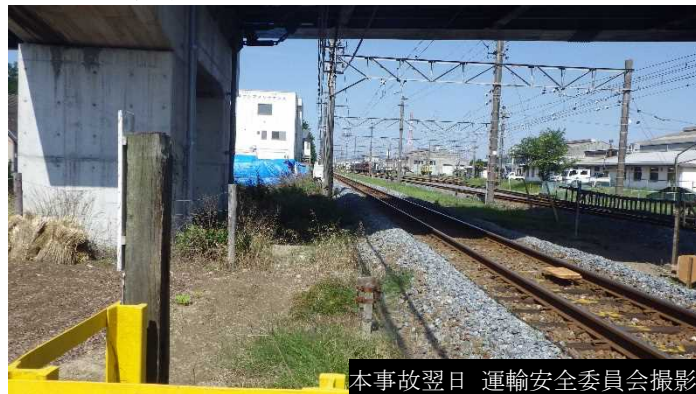
① 列車見通しについて

進来する本件列車の方向については、次の写真のように電化柱関係以外に列車の姿を隠すものはない。

歩行者が本件踏切へ進入する時点で本件列車の接近に気付いていなかったことについて  
は、2.3(2)①に記述したように、電化柱関係以外に列車の姿を隠すものはなく、接近してく  
る本件列車の方を向きさえすれば本件列車の接近を認識することが可能だったと考えられる  
が、そうした状況で歩行者が踏切に進入した理由については、歩行者が死亡したため詳細を  
明らかにすることはできなかった。

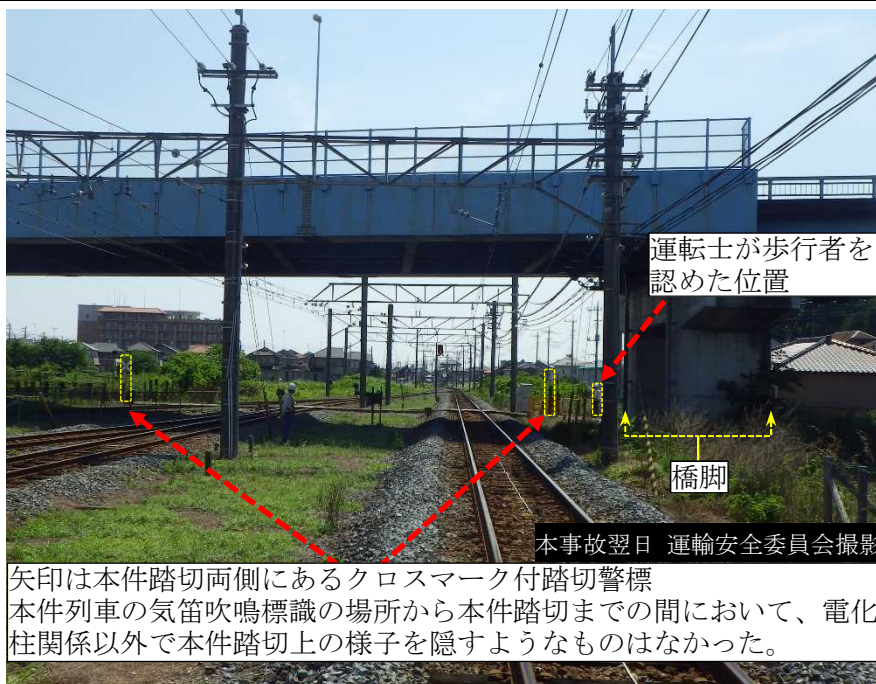
② 踏切見通し（列車→踏切）について

本件列車進行方向に本件踏切を見た場合、次の‘本事故の際に本件運転士が歩行者を発見した地点から撮影した写真’では、本件踏切の全景を隠すものは電化柱関係のみとなっている。なお、本件踏切の歩行者進入側の道路については、陸橋の橋脚がある線路際まで見えない状態となっている。

本事故の際、本件運転士は、本件踏切から約5.5m手前で、次の写真に示す位置に歩行者を認めている。（2.1(2)参照）

矢印は本件踏切両側にあるクロスマーク付踏切警標  
 本件列車の気笛吹鳴標識の場所から本件踏切までの間において、電化  
 柱関係以外で本件踏切上の様子を隠すようなものはなかった。

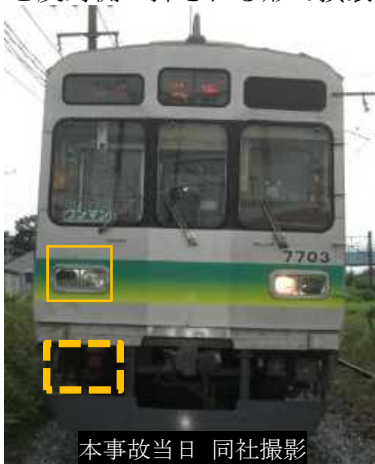
本事故当日 同社撮影

1両目前面の右側に取り付けられた灯器カバーが割れ、前部標識灯の  
 灯器が破損していた。

また、前面右側下部に出ている空気配管／弁類が、本件列車進行方向  
 と反対側へ押される形で損壊していた。

- ・黄色実線の部位  
 前部標識灯に損傷が見られた。
- ・黄色点線枠内  
 前面に出ている空気配管弁類の關係に損傷  
 等が見られた。  
 なお、前面に出ている空気配管が事故時に  
 車体長手方向に押されており、その際、配管  
 吊り金具が屈曲し、車体内部の方でも元空気  
 だめ配管が折損していた。

<p>(1) 列車と歩行者が衝突したことに関する分析</p> <p>2.1(2)に記述したように、本件運転士が本件踏切内に進入する歩行者を視認していると口述していること、2.4(2)に記述したように、本件列車の1両目前面右側に取り付けられた前部標識灯及び空気配管／弁類に損傷が見られることから、本件列車の右側が、本件踏切の歩行者進入側付近で、歩行者と衝突したと推定される。</p> <p>(2) 歩行者が本件踏切を認識していた可能性に関する分析</p> <p>本件踏切は2.3(2)に掲載した写真のような状況であったこと、事故が明るい昼間の時間帯</p>
---
