RA2021-1

鉄道事故調査報告書

III 会津鉄道株式会社 会津線 塔のへつり駅～湯野上温泉駅間
列車脱線事故

III 会津鉄道株式会社 会津線
塔のへつり駅～湯野上温泉駅間
列車脱線事故

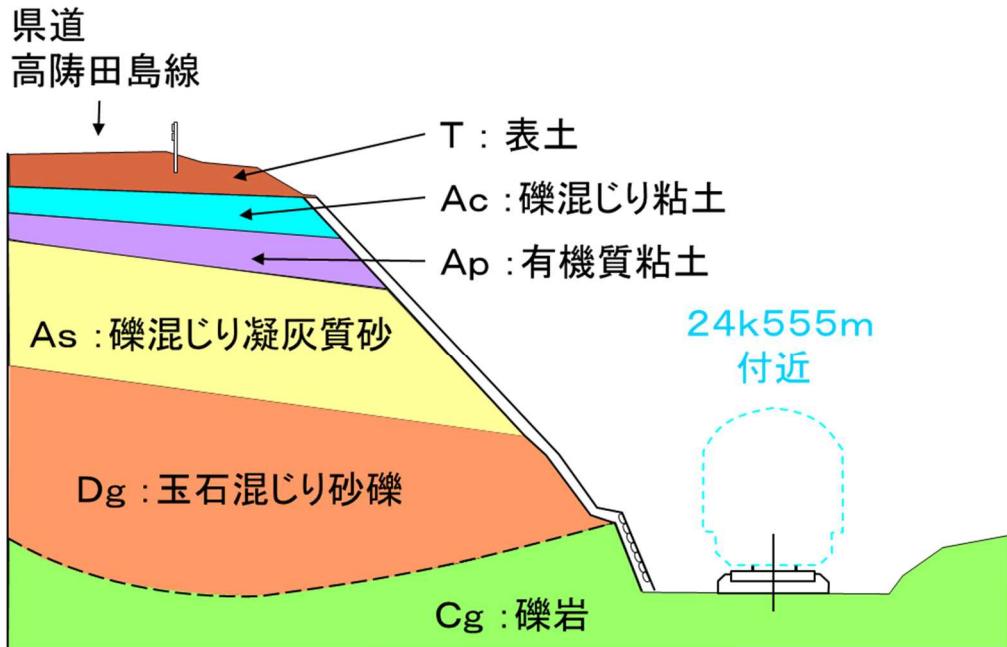
図1 事故現場付近の推定地質断面図

事故現場付近の地形及び地質は、同社が令和2年2月に実施したボーリング調査によると以下のとおりであり、有機質粘土（Ap）から地下水が確認されているとのことである（図1 事故現場付近の推定地質断面図 参照）。

事故発生当時の斜面からの流水は、有機質粘土（Ap）と礫混じり凝灰質砂（As）付近であるとのことである。

なお、同社が平成10年に実施したボーリング調査結果によると、この付近の地層は、砂礫、玉石、転石が積み上がった崩積土層^{*1}とのことであった。

- (1) 2.3.1(1)に記述したように、事故現場付近の斜面の地質は、砂礫、玉石、転石が積み上がった崩積土層となっており、事故発生当時の斜面からの流水は、有機質粘土（A p）と礫混じり凝灰質砂（A s）付近であること、
- (2) 3.5.1に記述したように、本件水路からの漏水が斜面に浸透する状態となっていたこと

から、崩積土層中にある有機質粘土に、本件水路からの漏水が浸み込み、本件斜面の含水量が高まって不安定な状態となったために発生した可能性が考えられる。

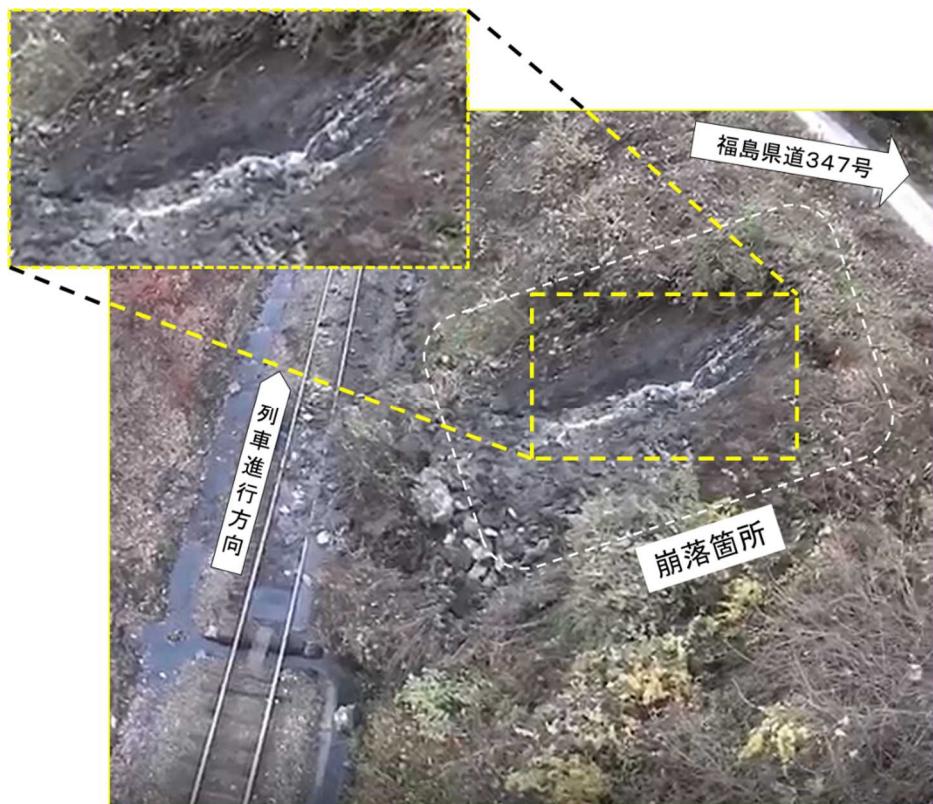
図2 崩壊した斜面

めの防護工等は施工されていなかった。本件斜面の状況は概略次のとおりであった(図2 崩壊した斜面 参照)。

- ① 崩壊した範囲は、幅約10m、高さ約6mであり、24k556mから24k546mにかけて約10mの間、軌道の右側は本件斜面から剥がれ落ちた土砂等が流入(堆積)している状況であり、軌道上には、土砂等がレール頭頂面の高さまで堆積していた。
- ② 本件斜面は複数箇所で、上部から崩壊部分を伝って、勢いよく水が流れ出ている状況を、本件斜面下の軌道上から目視にて確認できた(図2 崩壊した斜面 参照)。
- ③ 本件斜面は同社の用地であるが、斜面の頂上付近は福島県の用地である。
- ④ 24k690mから24k438m付近には地面からの高さが約1.9mの土留壁^{どじめへき}が設置されていたが、崩壊した土砂等とともに線路内に流入していた。
- ⑤ 土砂等流入箇所の後端となる24k546mから本件列車の最後尾にあたる24k523mまでの軌道上には大きなもので40cmほどの様々な石が散乱していた。

また、同社は、本件水路が設置されている斜面に対し、崩壊に備え、土砂の崩壊による災害を検知するための装置の設置や、法面を防護する構造物を施工するなどの措置を講じることが望ましい。

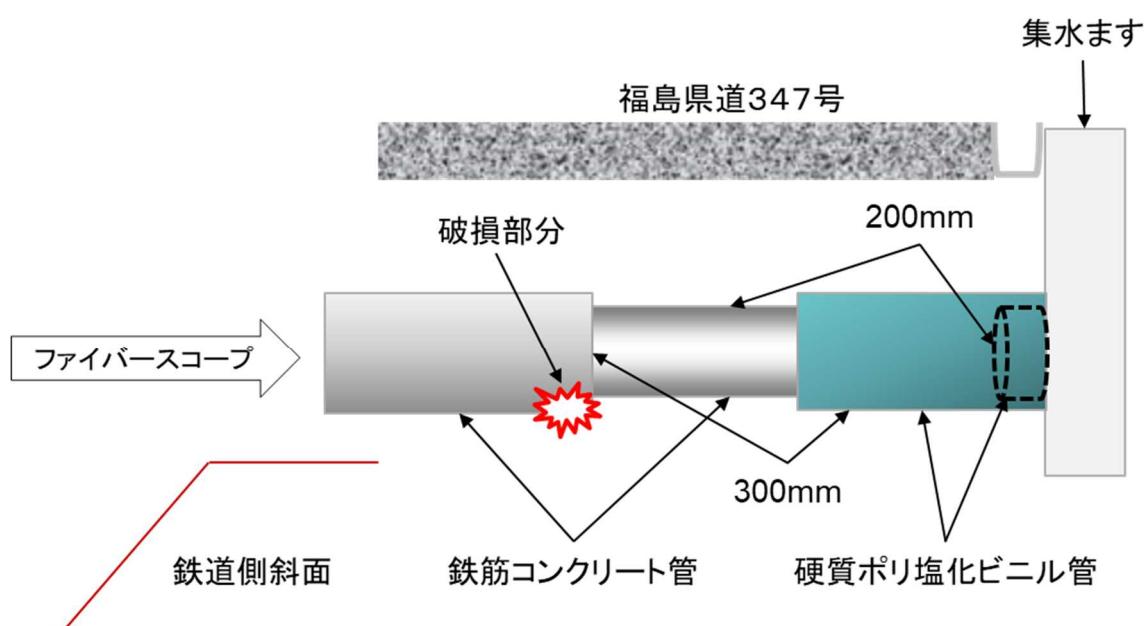
図4 水路概要図（イメージ）

本件県道には、図4（水路概要図）に示すとおり、山側からの湧き水を鉄道の西側の河川に流す形で本件水路が埋設されている。

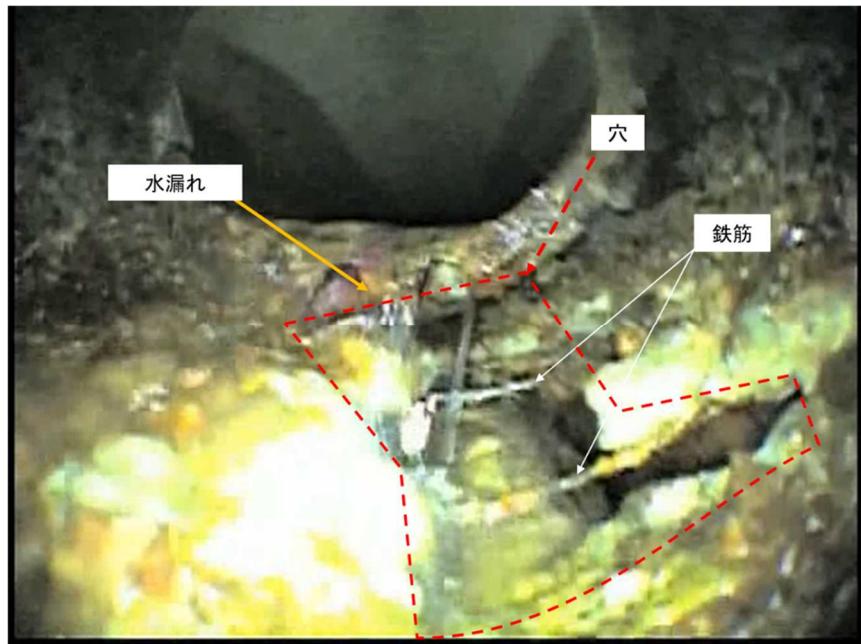
図5 ファイバースコープの映像

同社によると本事故発生後、本件県道の山側に設けられた本件水路の集水まで、本件水路へ流れ込む水を遮ったところ、本件斜面に流れ出ていた水が減少したため、本事故発生の翌日、本件県道の管理者である福島県南会津建設事務所（以下「本事務所」という。）の立会いのもと、本件水路の内部をファイバースコープによる映像で確認した。映像には図5（ファイバースコープの映像）に示すとおり、道路の路面真下で本件水路の下部が腐食した状態で大きく破損しており、そこから漏水している状況であった。そのため、集水まで本件水路に流れ込む水を完全に遮断したところ、本件斜面からの流水も止まったとのことである。

本件斜面上部の本件水路の状況については、2.7に記述したように、道路の路面真下で本件水路の下部が腐食した状態で大きく破損しており、そこから漏水している状況であったが、集水まで本件水路に流れ込む水を完全に遮断したところ、本件斜面からの流水も止まったとのことであるため、本件水路からの漏水が、本件斜面に浸透する状態となっていたものと考えられる。

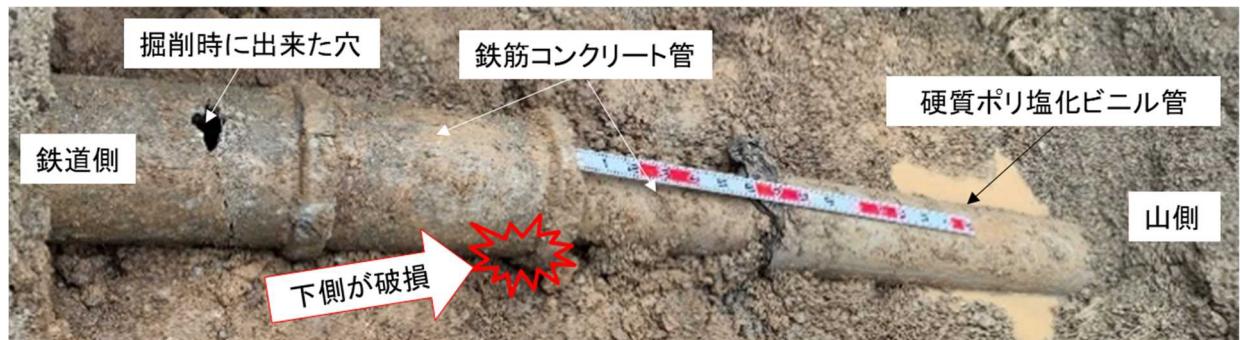
図6 道路下の水路の状況

本事務所は、令和元年12月5日に本件県道に埋設されている本件水路を撤去するため、道路面を掘削したところ、本件水路は、図4及び図6（道路下の水路の状況）に示すように本件道路下で直径300mm、200mmの硬質ポリ塩化ビニル管及び直径

300mm、200mmの鉄筋コンクリート管が接続された構造となっていた。また、このうち、破損箇所は図7（鉄筋コンクリート管の破損断面）に示すように、鉄道側の直径300mmの鉄筋コンクリート管であり、管路の下部が大きく腐食した状態であった。

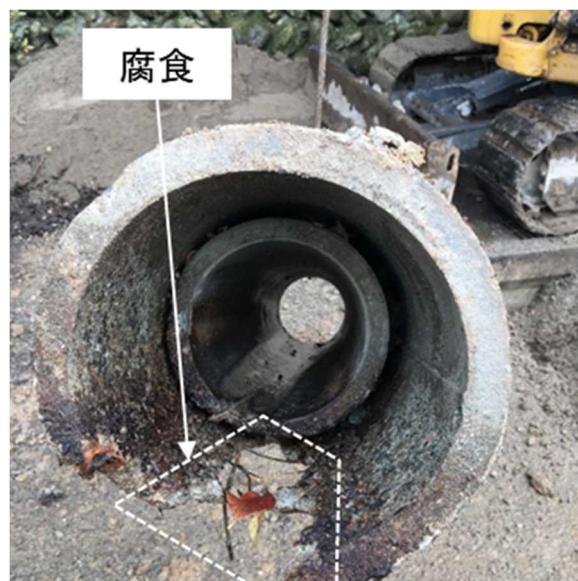
図7 鉄筋コンクリート管の破損断面
(鉄道側から山側を見た状況)

本件水路から漏水があったことについては、鉄道側の直径300mmの鉄筋コンクリート管が経年等による劣化に伴い強度が低下して破損した可能性が考えられる。

鉄筋コンクリート管の経年等による劣化が対処されず進行したことは、本件事務所が、本事故発生前に本件水路の存在は把握していたものの、水路の管理者及び管理状況を把握していなかったことが関与した可能性が考えられる。

このため、事故現場において同種の事故を防止するためには、本件斜面上部に敷設される本件水路が、老朽化に伴う劣化、腐食の進行等で管路が破損し漏水をおこして、鉄道用地側の斜面へ水が浸透することのないよう、本件水路を管理する必要がある。

本件道路の用地管理者である本件事務所は、同社を含めた関係者間で、普段から治水のための埋設物についての情報を共有するなど、水路の機能が維持されるよう注意すべきと考えられる。

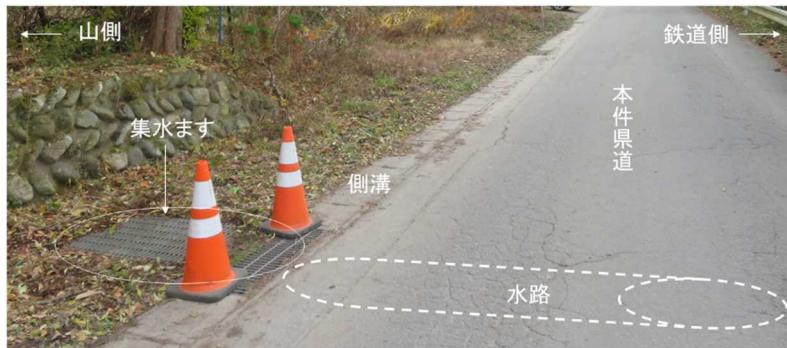
図8 事故当時の本件県道

本件水路が埋設されていた本件県道の舗装面は図8（事故当時の本件県道）に示すとおり、補修された形跡が見られないことから、本事務所に本件県道がいつ舗装されたのか確認したところ、舗装実施時期については施工年度が古いため確認できなかったとのことであった。

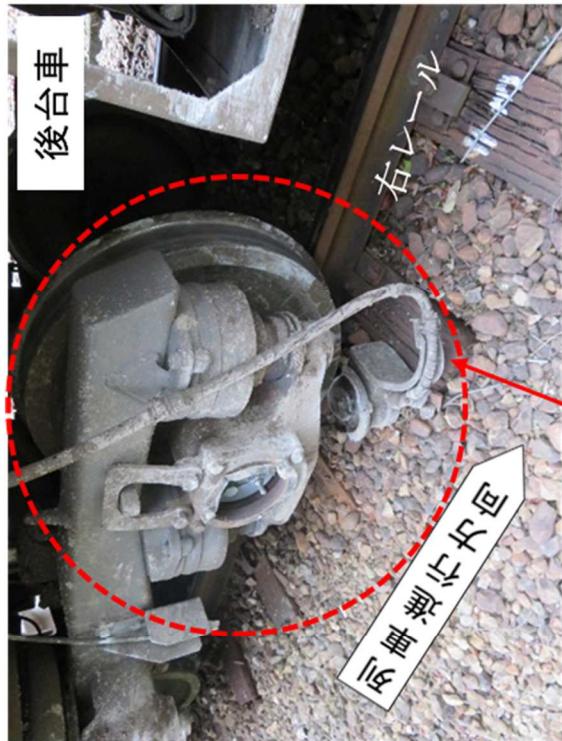
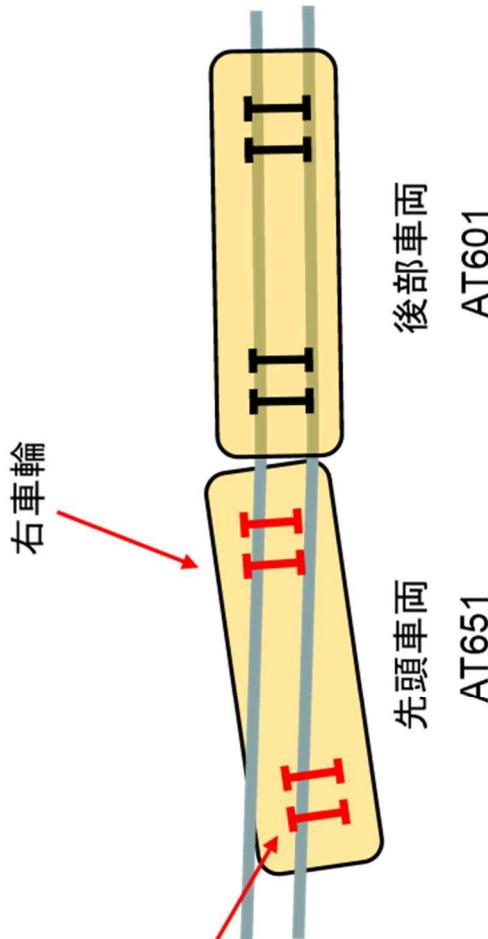
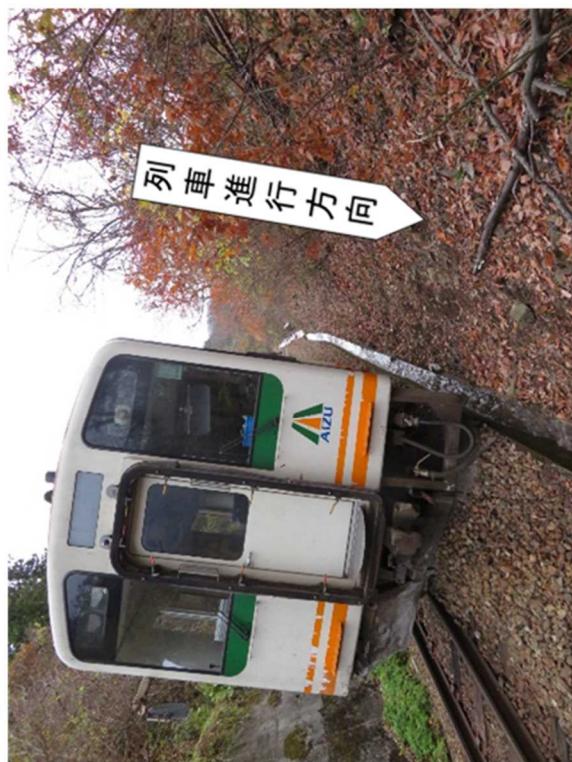
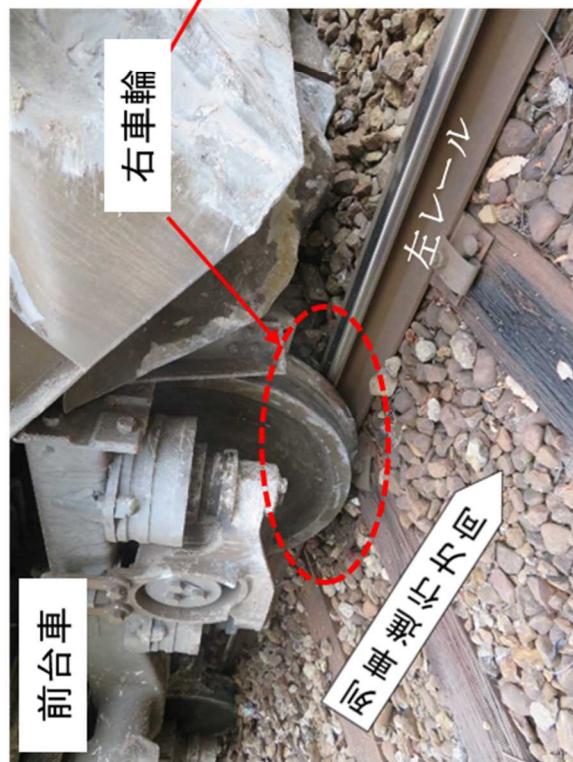
付図3 脱線の状況

本件列車は、土砂等の流入区間の24k556mから24k546mを通過した24k486m付近に先頭車両の先頭位置が停止し、先頭車両の前台車が左側に、后台車が右側に脱線していた。

- (1) 2.1.1(1)に記述したように、本件運転士は、線路内に支障物（土砂等）を認め、直ちに非常ブレーキを使用したが間に合わず衝突し、激しい振動を伴い車体は左に傾き停止したと口述していること、
- (2) 2.3.1(4)①に記述したように、崩壊した範囲は、幅約10m、高さ約6mであり、24k556mから24k546mにかけて約10mの間、軌道の右側は本件斜面から剥がれ落ちた土砂等が流入（堆積）している状況であり、軌道上には、土砂等がレール頭頂面の高さまで堆積していたこと、
- (3) 2.4.2に記述したように、先頭車両及び後部車両右側の床下機器類に損傷箇所が多数見られたこと

から、本件斜面の土砂等が軌道内に流入し、本件列車がこれに乗り上げたため、先頭車両が脱線したものと推定される。

から、(1)から(5)に記述したように先頭車両が24k556m付近から24k549m付近で線路内に流入、堆積した土砂等に乗り上げたことにより、車輪がレールから浮き上がるよう離れたものと考えられる。

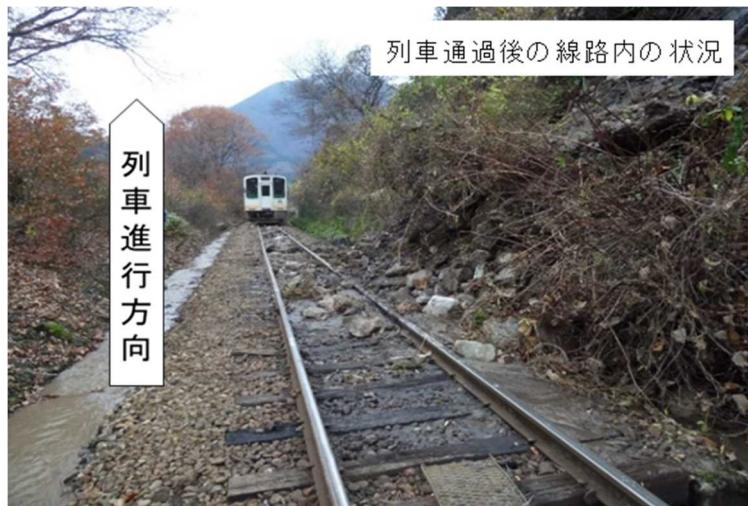
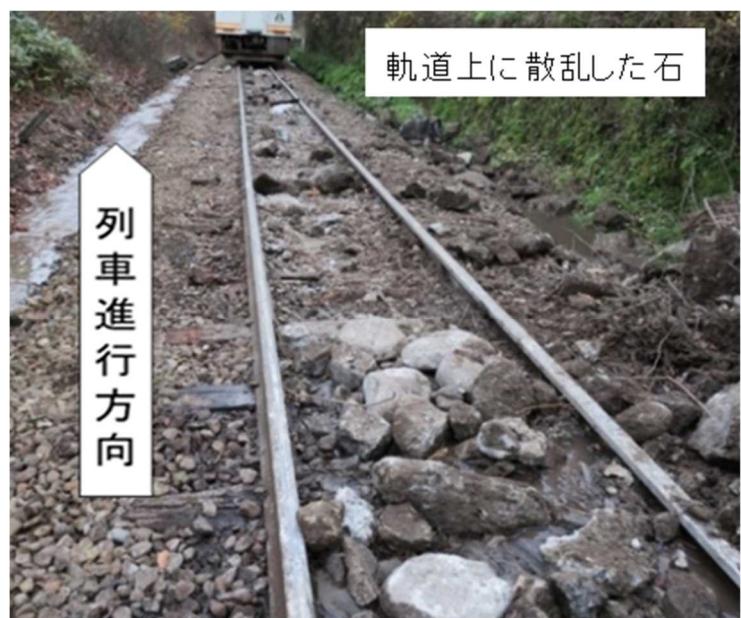
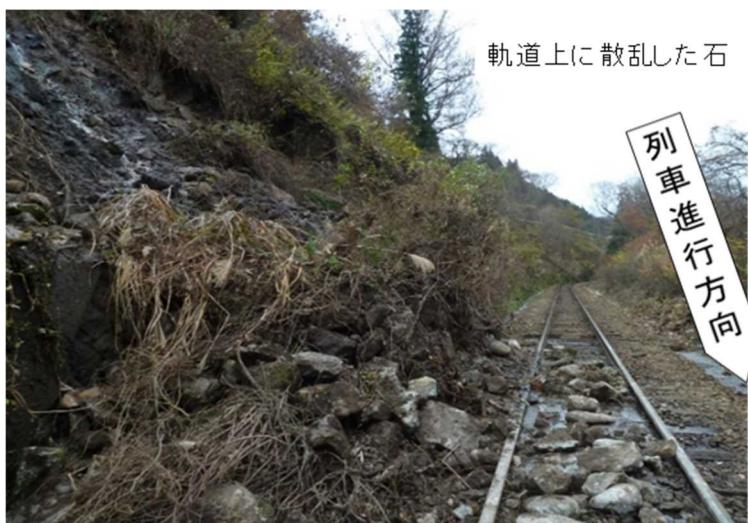
付図4 軌道の状況

24k556mから本件列車停止位置最後尾までの軌道上には、石や車両の部品等が散乱していた。

また、24k549m付近の左レール外側のまくらぎには、車輪フランジが接触した際に生じたとみられる損傷が断続的にあった。

24k549m付近前後のレール頭頂面には、乗り上がり脱線の際に生じるような車輪フランジによる痕跡は認められなかった。

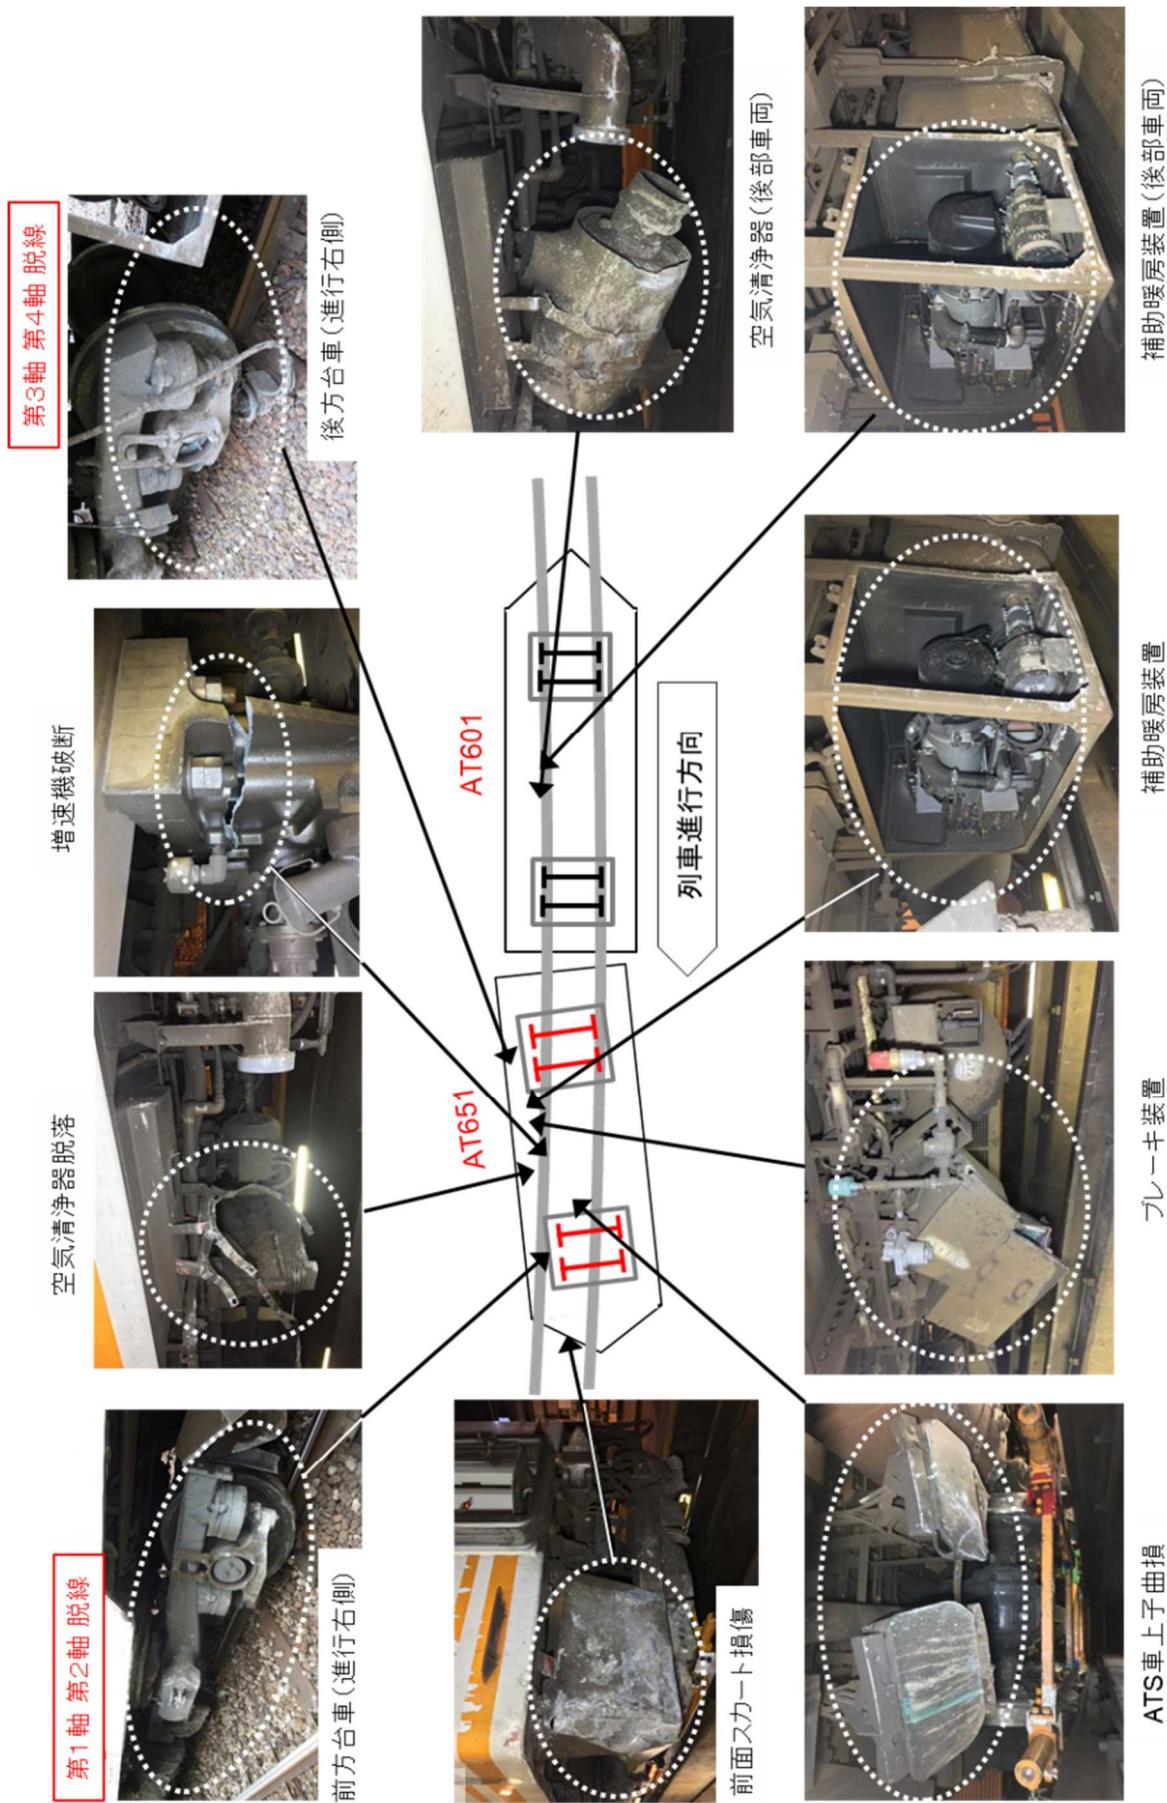
付図 6 車両の主な損傷状況

車両の主な損傷は、以下のとおりであった。先頭車両及び後部車両の右側の床下機器類に損傷箇所が多数見られた。

前面スカート^{*4}損傷、増速機損傷、速度発電機脱落、自動列車停止装置 (A T S) 車上子曲損、補助暖房装置損傷 等

前面スカート損傷、補助暖房機損傷、減速機損傷 等
