引船第十二喜多丸転覆事故

運輸安全委員会
平成24年11月
(報告書説明資料)

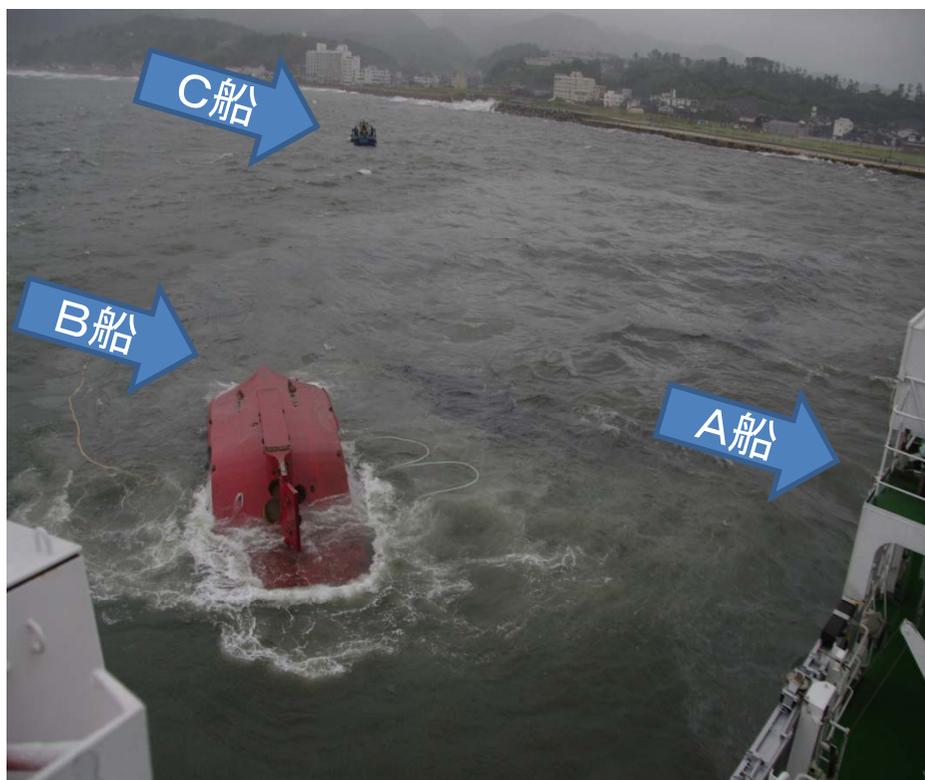
引船第十二喜多丸(B船)は、船長ほか1人が乗り組み、引船第八喜多丸(C船)と共に巡視船みうら(A船)の出港支援のえい航作業中、平成23年9月19日07時36分47～54秒ごろ転覆した。

B船は、乗組員(2人)が救助されたものの全員が死亡し、後日、船体は引き揚げられたが、全損となった。

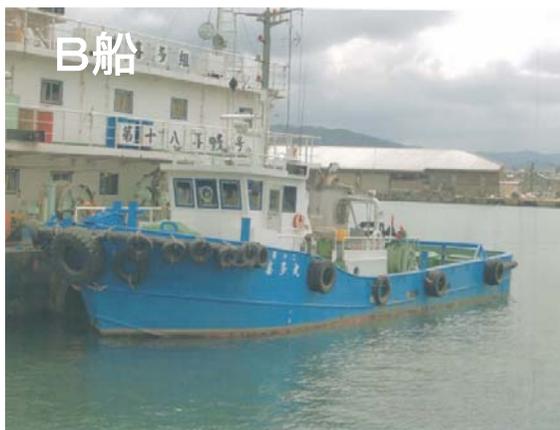
B船

- 総トン数 19トン
- L×B×D 15.18m × 4.97m × 1.82m

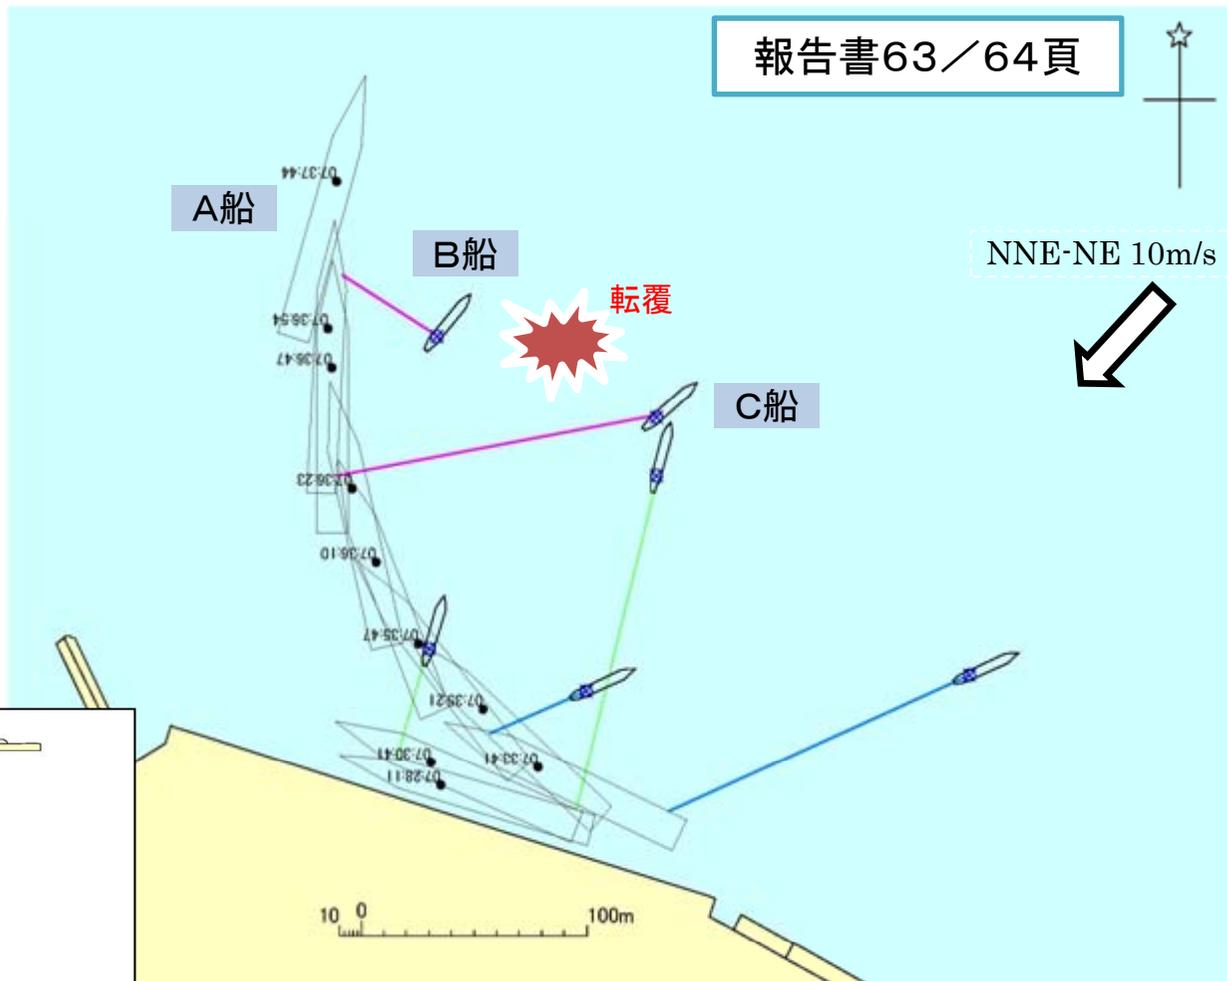
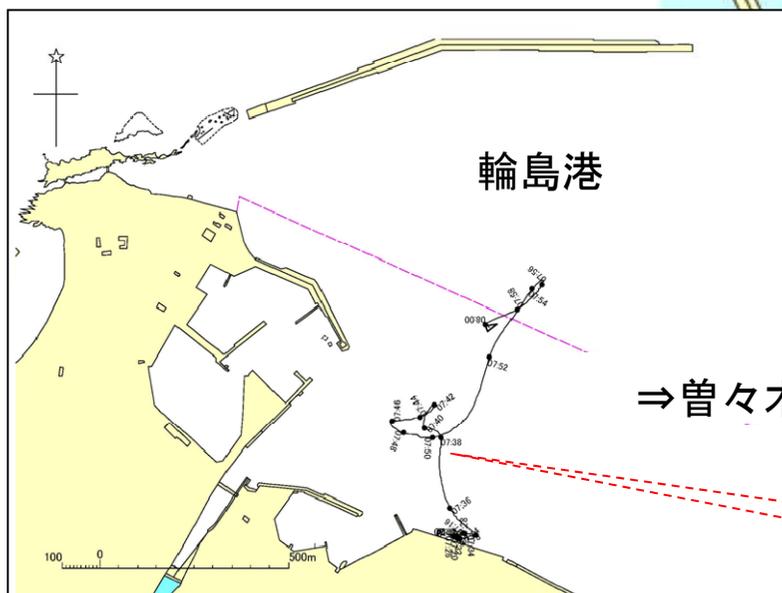
報告書63/64頁

⇒ 曾々木方向

事故発生場所
[平成23年9月19日07時36分47～54秒ごろ発生]
