貨物船^{ジア} JIA ^{フィ} HUI 貨物船第十八^{えい} 栄^{ふく}福丸
衝突事故

運輸安全委員会

平成27年11月

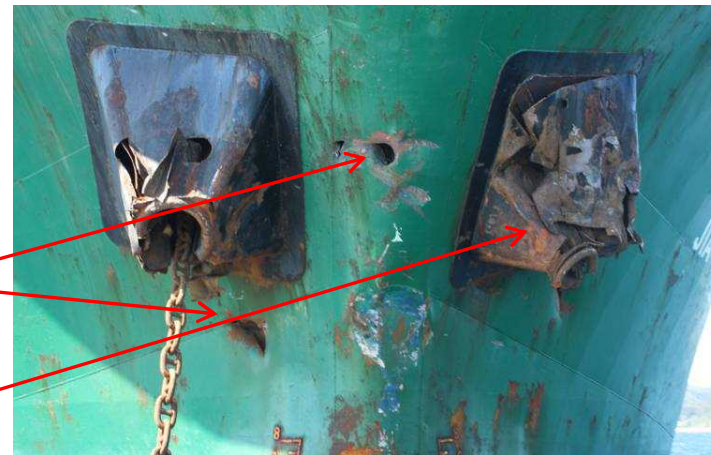
左舷錨に脱落、左舷ベルマウスに圧壊、船首部に破口、球状船首に亀裂を伴う凹損等を生じた。

船首部に破口

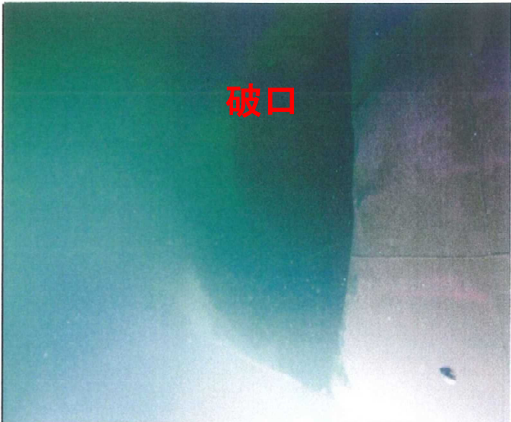
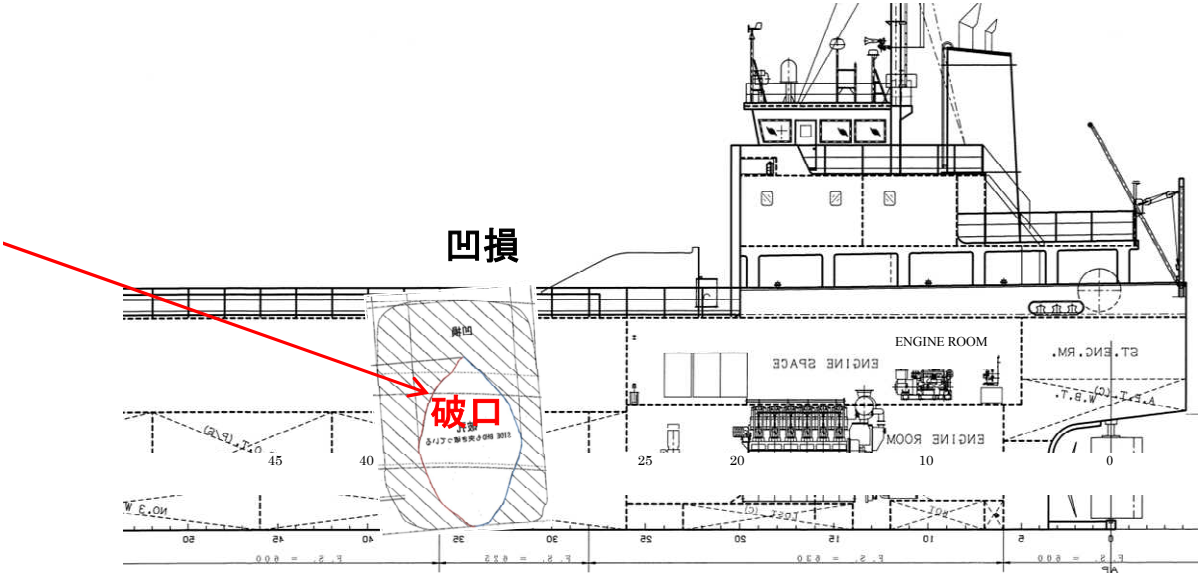
B 船の損傷状況

左舷中央部の船側外板に幅約3.5m、高さ約5.5mの破口 (破口の面積: 約12.99 m²)

独立行政法人海上技術安全研究所に委託した B 船の破口の大きさと浸水経過に関する解析の結果は、次のとおりであった。

- (1) B 船は、衝突前に十分な復原性を有していた。
- (2) 衝突により生じた破口からの浸水量は、A 船が後進をかけて B 船から離脱して 1 分後に約 820 m³、2 分後に約 1,210 m³、3 分後に約 1,540 m³であった。
- (3) B 船は、浸水量の増加するにつれて船体が沈下し、船首側への傾斜が急激に進行して A 船が機関を後進にかけて、B 船と離脱してから 3 分 40 秒後に転覆に至ったと考えられる。
- (4) 衝突時の B 船の破口形状と A 船の船首との隙間は、破口の面積の 10% 程度であり、この隙間からの浸水量は 10 分後に約 870 m³で、転覆時の浸水量が約 1,750 m³ であることから、A 船が離脱しなかった場合、10 分程度の浸水量では B 船の姿勢が大きく変化したとは考えられない。

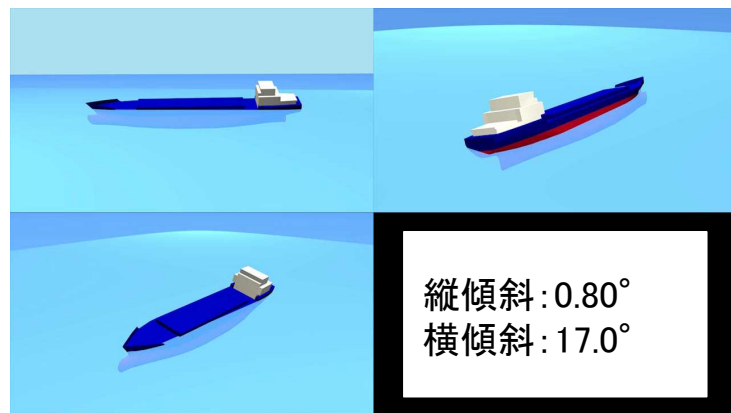
浸水開始2分後

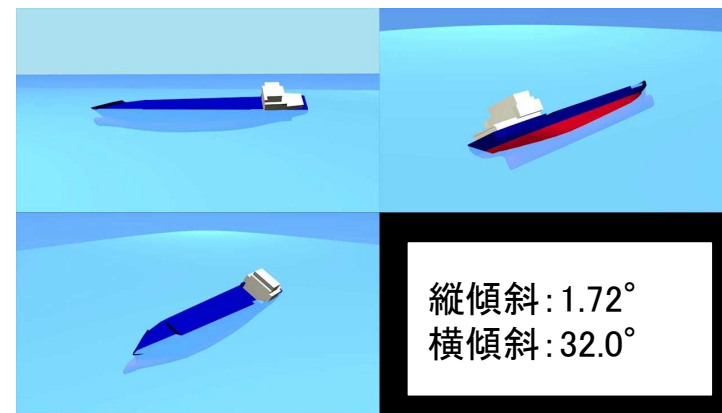
浸水開始3分後

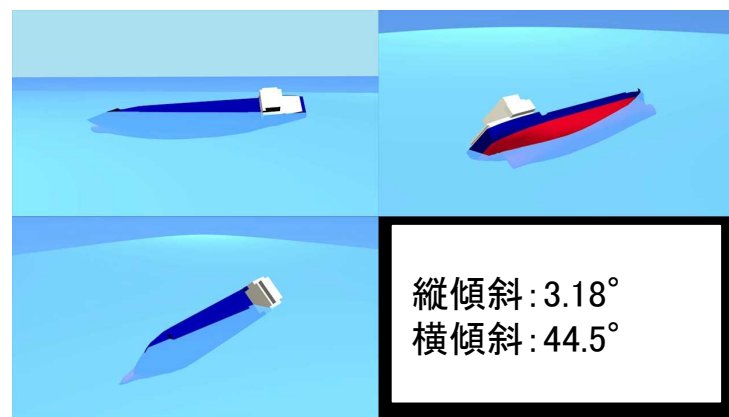
浸水開始3分30秒後
