船舶事故調査報告書

2 水上オートバイくろしお乗客等負傷

船種船名 水上オートバイ くろしお
船舶番号 252-24860 和歌山
総トン数 0.1トン

事故種類 乗客等負傷
発生日時 平成20年7月29日 09時40分ごろ
発生場所 和歌山県白浜町四双島南西岸
四双島灯台から真方位200° 300m付近
(概位 北緯33° 41.4' 東経135° 19.5')

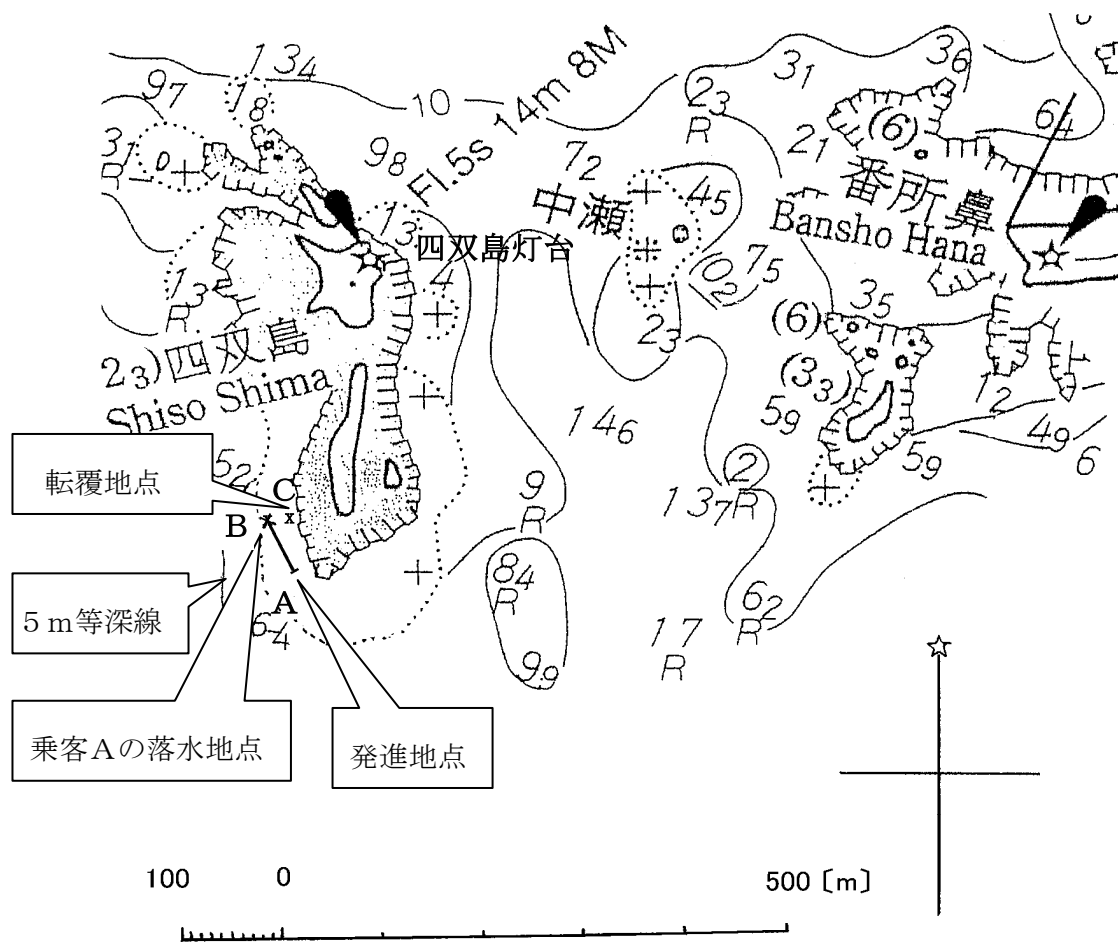
付図2 推定航行経路図

2.1 から、まず乗客Aが 09 時 40 分ごろ四双島灯台から 200° 300 m付近において落水し、間もなくその近くで船長と乗客Bが落水し、乗客Aの落水場所付近で船長ら3人が負傷したものと考えられることから、事故発生時刻は、 09 時 40 分ごろで、事故発生場所は、四双島灯台から 200° 300 m付近と考えられる。

A ; 平成20年7月29日09時39分45秒ごろ
 (乗客Aが落水する直前の発進地点)

B ; 同 09時40分ごろ
 (乗客Aが落水した地点)

C ; 同 09時41分ごろ
 (本船が転覆し、船長と乗客Bが落水した地点)

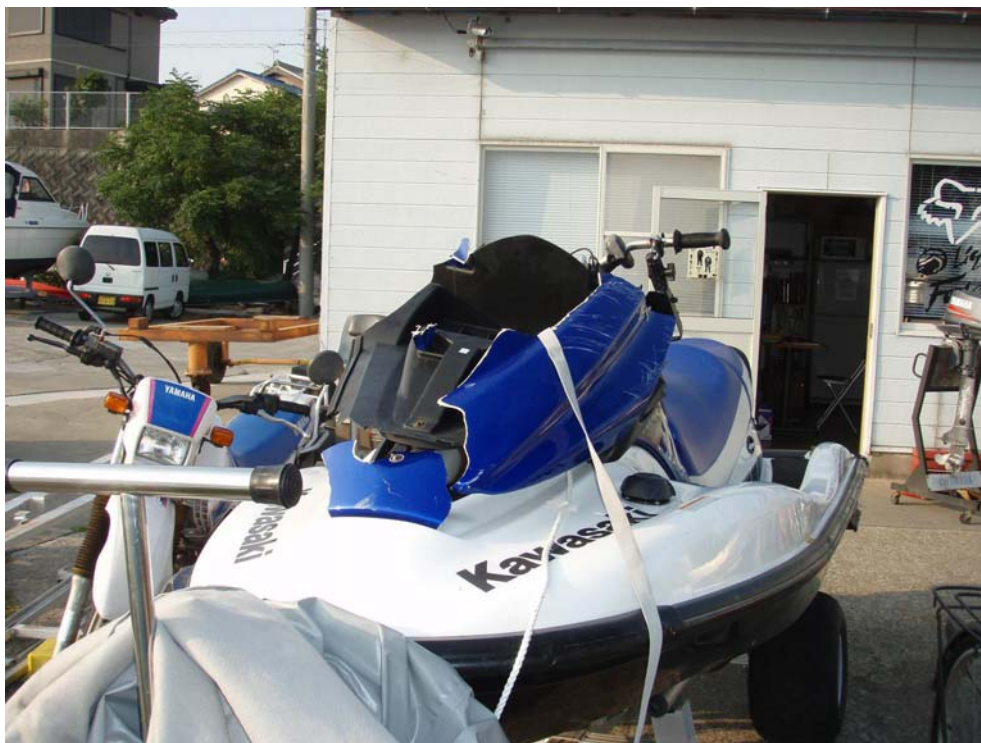
写真1 船体前部の損傷状況

また、本船は、干出岩上に転覆した状態で打ち上げられ、船体前部外板にき裂等を生じた。

船長の口述及び船体損傷写真によれば、前部格納ボックス周辺の外板にき裂が、船底部外板に擦過傷が、それぞれ生じた。
