5 旅客船サイプリア宗谷衝突（岸壁）

船舶事故調査報告書

船種船名 旅客船 サイプリア宗谷

事故種類 衝突（岸壁）

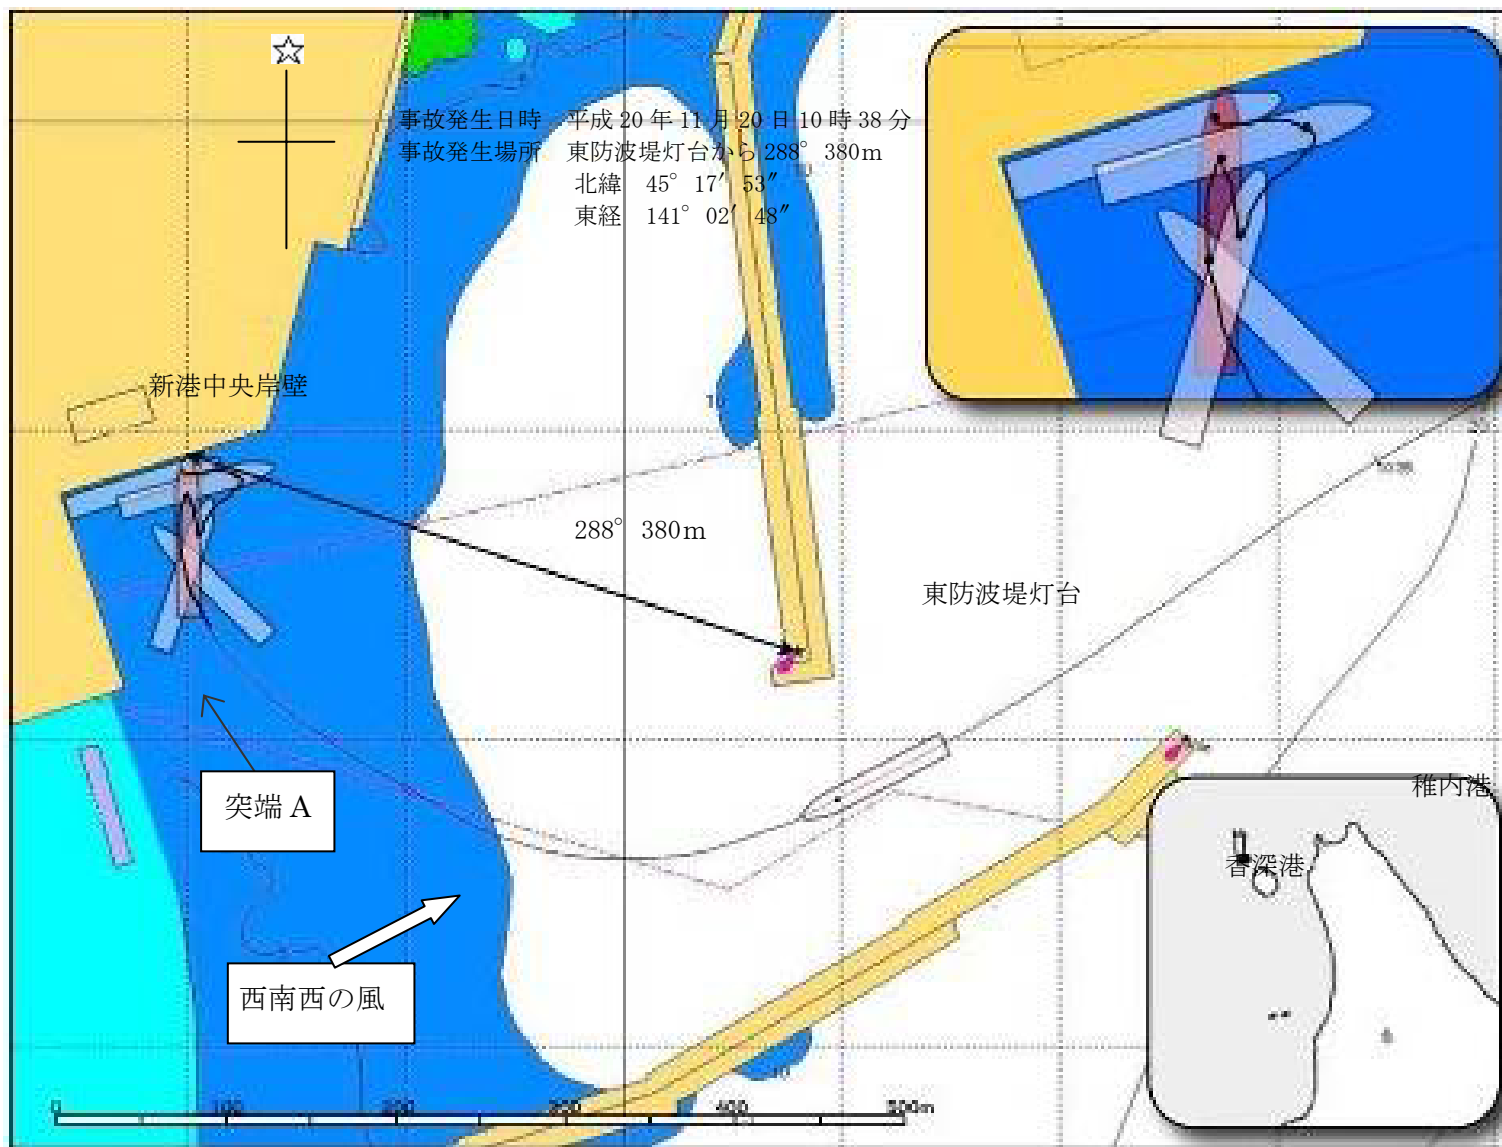
付図1 推定航行経路図

2.1から、本船は、10時36分ごろ、東防波堤灯台を右舷正横に見て、針路243.4°、速力13.1knで通過し、10時37分ごろ、突端Aの約100m手前を、針路約290°、速力約9knで航行し、突端Aに本船船橋が並航したときは、針路約330°、速力約5.5knであり、右回頭しながら新港中央岸壁に接近して衝突したものと推定される。

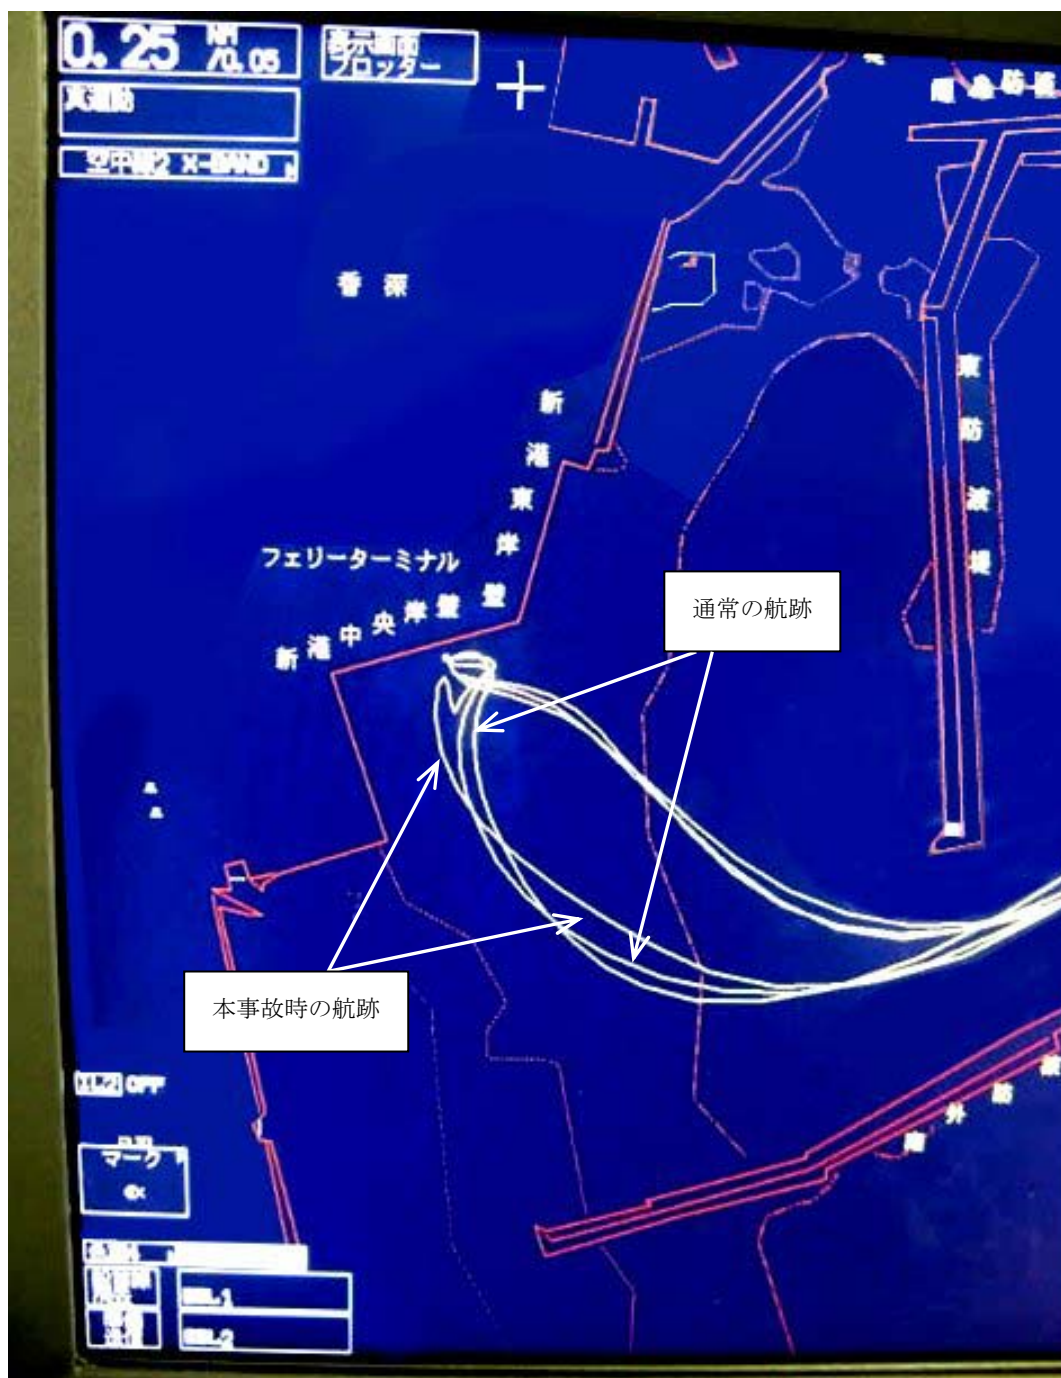
付図3 レーダー航跡記録

本船は、香深港港口中央付近を針路約250°で通過し、右回頭しながら、本船船橋が突端Aに並航したとき、針路は約330°、速力は約5.5knであり、その後右回頭を続けて、新港中央岸壁に対して約70°の角度で接近した。

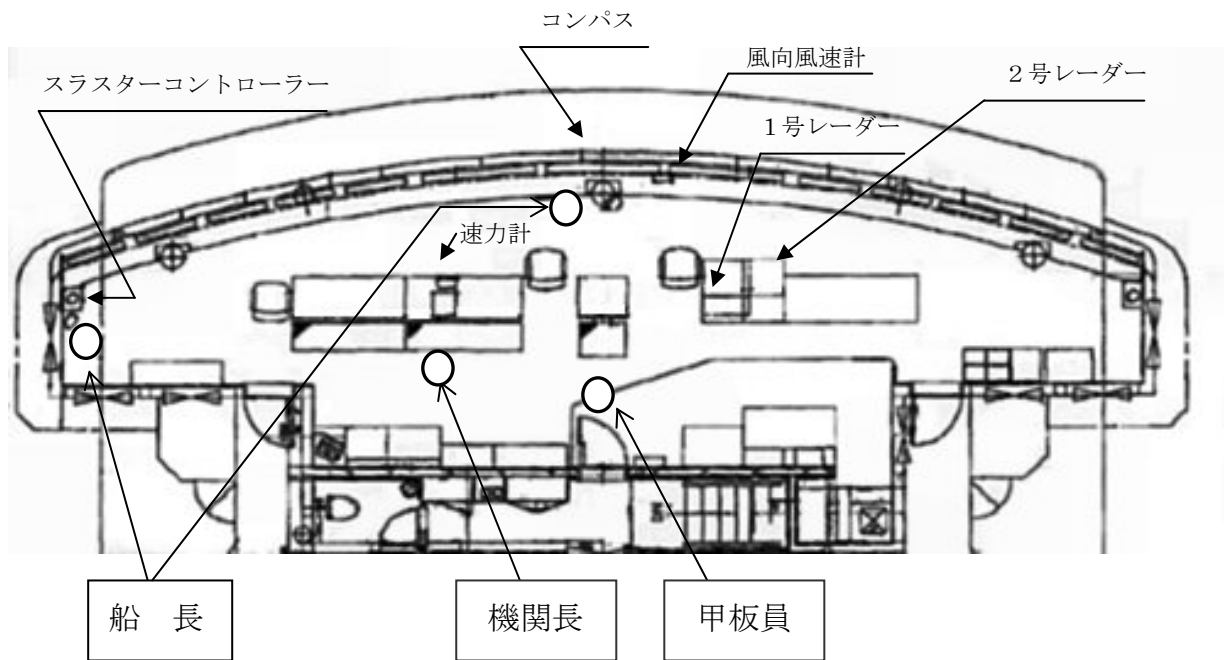
付図4 操舵室内配置図

船橋にはGPSプロッター、レーダー2台及び風向風速計が装備されていたが、船長が着岸のために左舷側に移動すると、航海計器を監視することは困難であった。

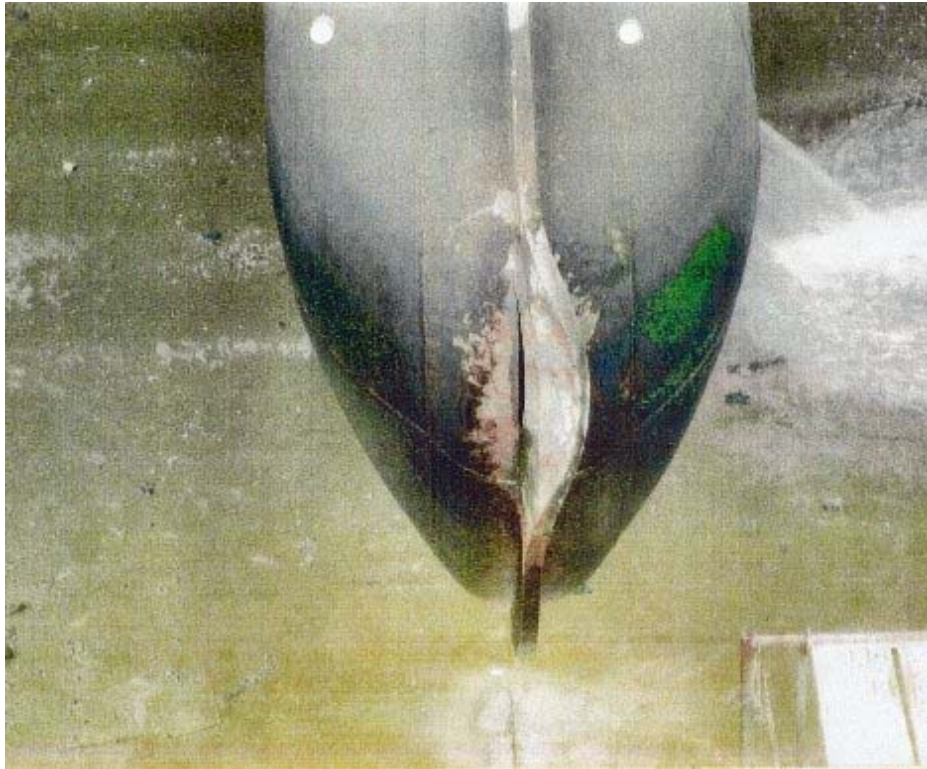
写真2 船体損傷状況

球状船首部の氷割り板に曲損が、同板基部の外板にき裂（長さ約57cm×幅約1.7cm）が生じて、船首釣合タンク*³に浸水した。

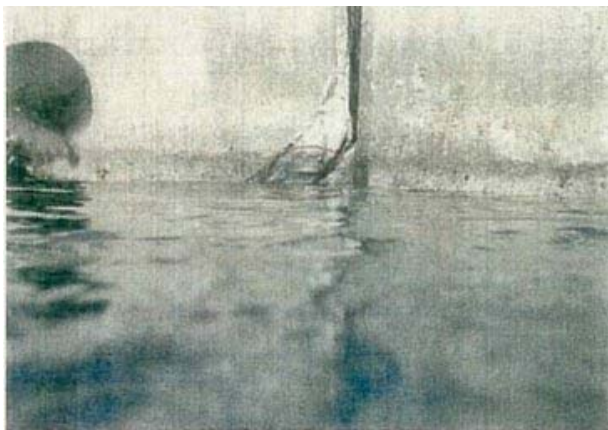
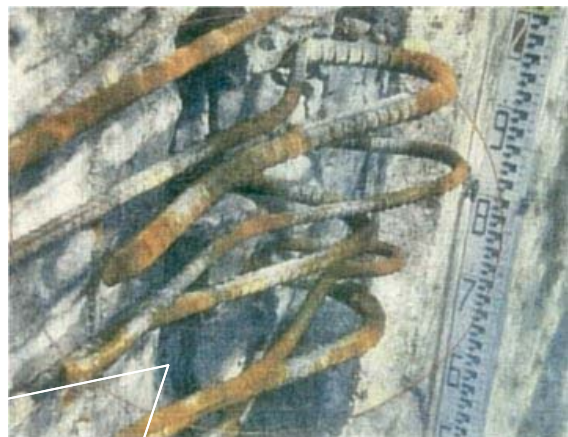
写真3 岸壁損傷状況

会社A提出資料によれば、岸壁の海面下のコンクリートが欠落したが、積載車両に損傷はなかった。
