MA2010-10

船 舶 事 故 調 査 報 告 書

1 貨物船MAY STAR 漁船明神丸衝突及び貨物船MAY STAR 乗揚

船舶事故調査報告書

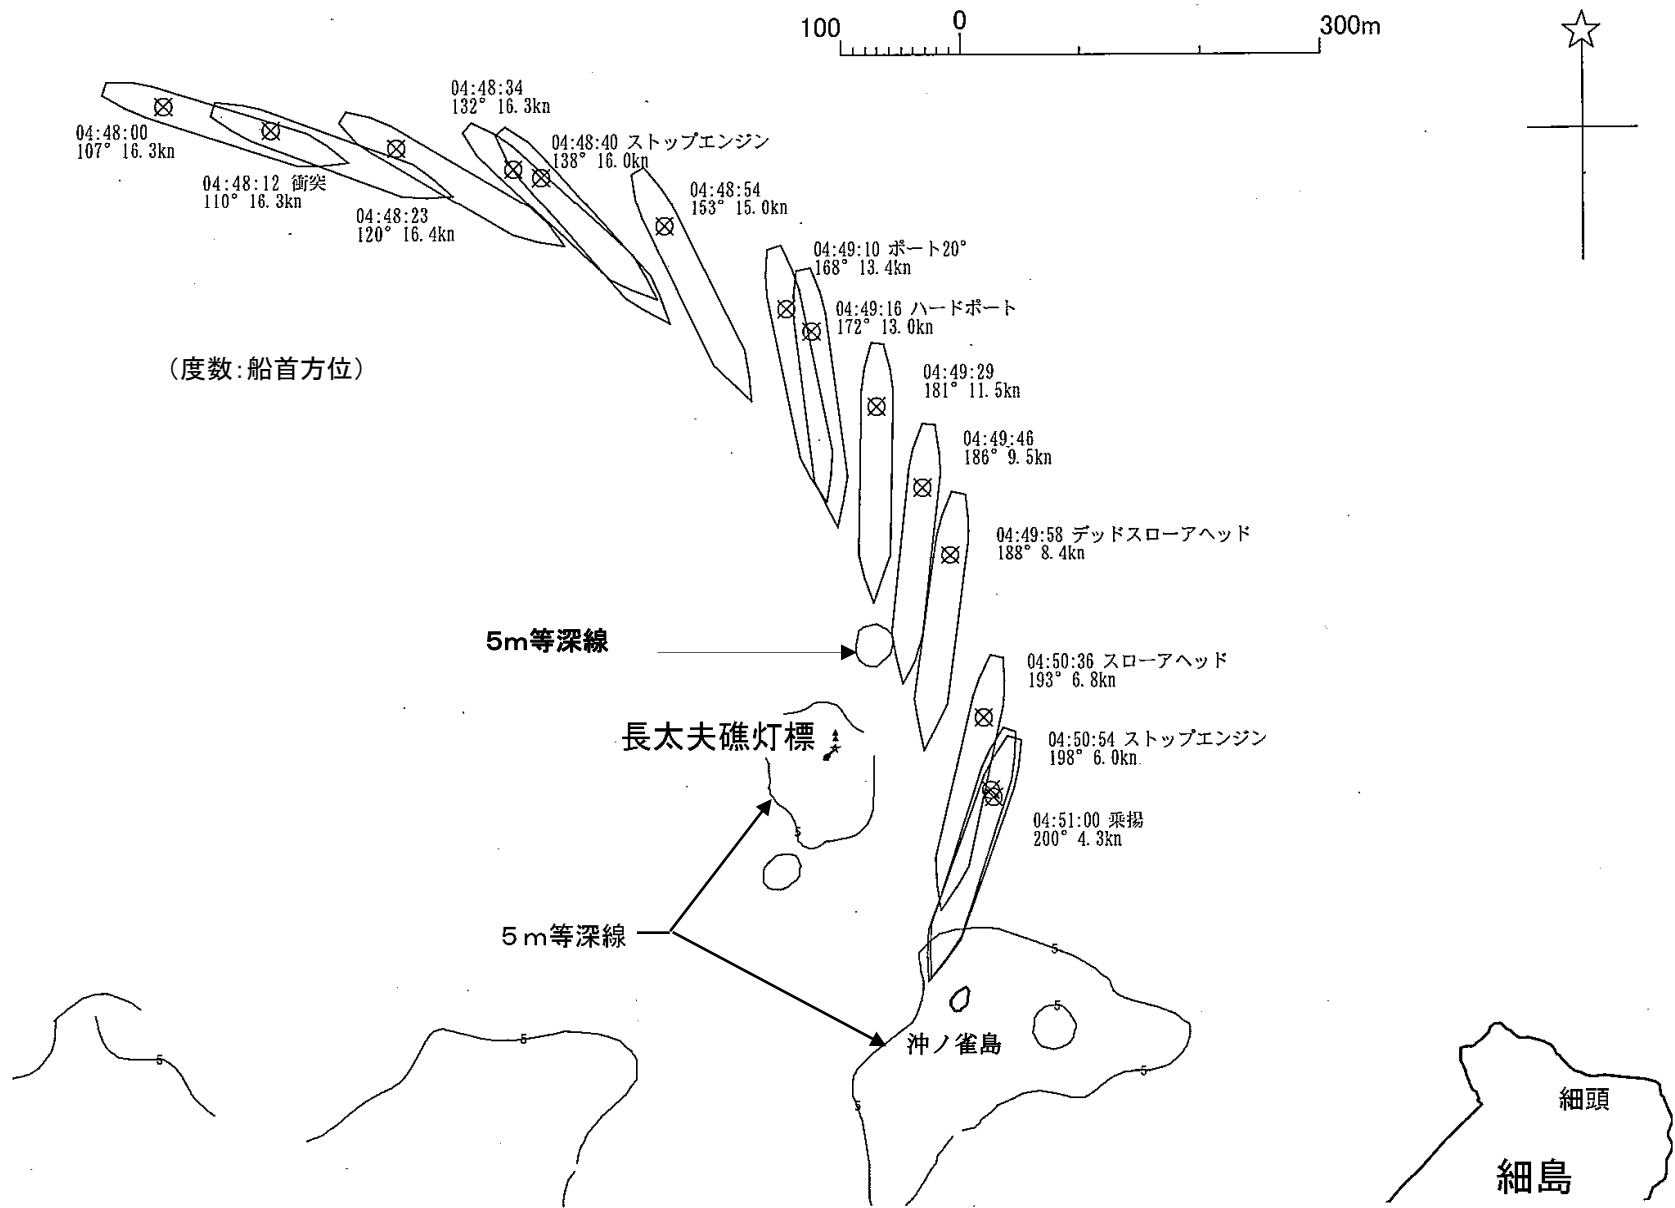
付図3 乗揚状況図

MAY STARは、衝突後、右に回頭しながら南進し、平成21年4月3日04時51分ごろ、細島北方沖の浅所に乗り揚げた。

MAY STARには、左舷船首船底に破口などが生じたが、死傷者はいなかった。

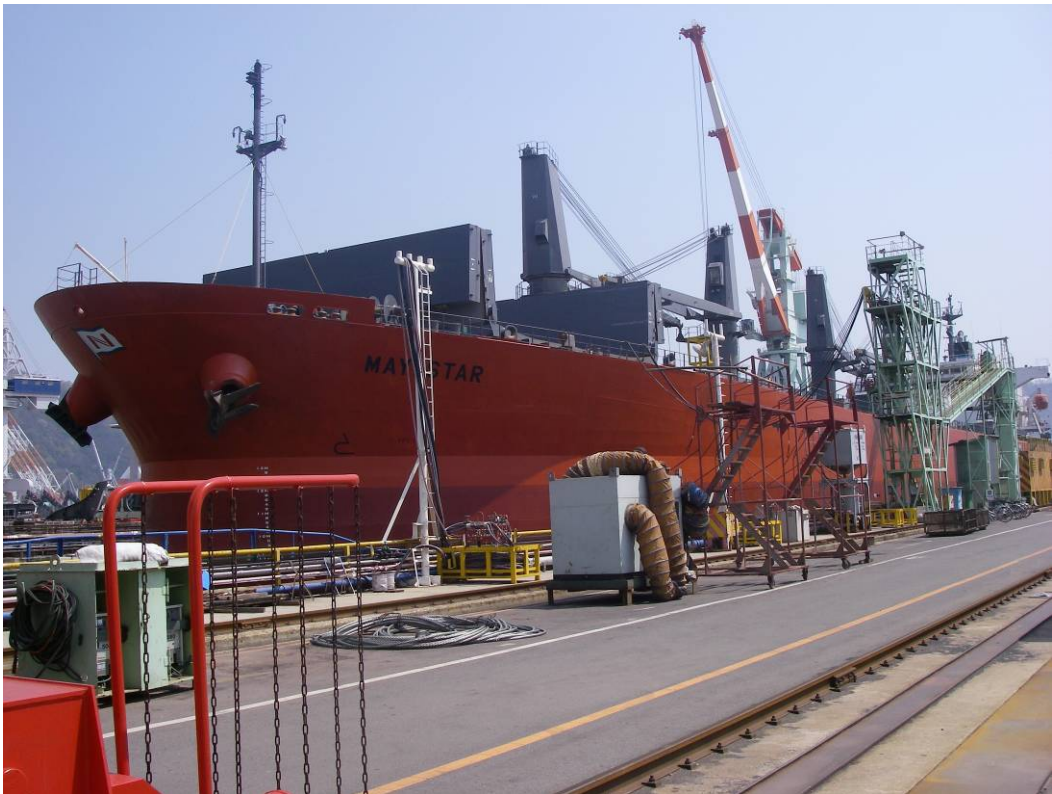
写真2 A船の左舷船首

A船の左舷外板には、損傷がなかった。

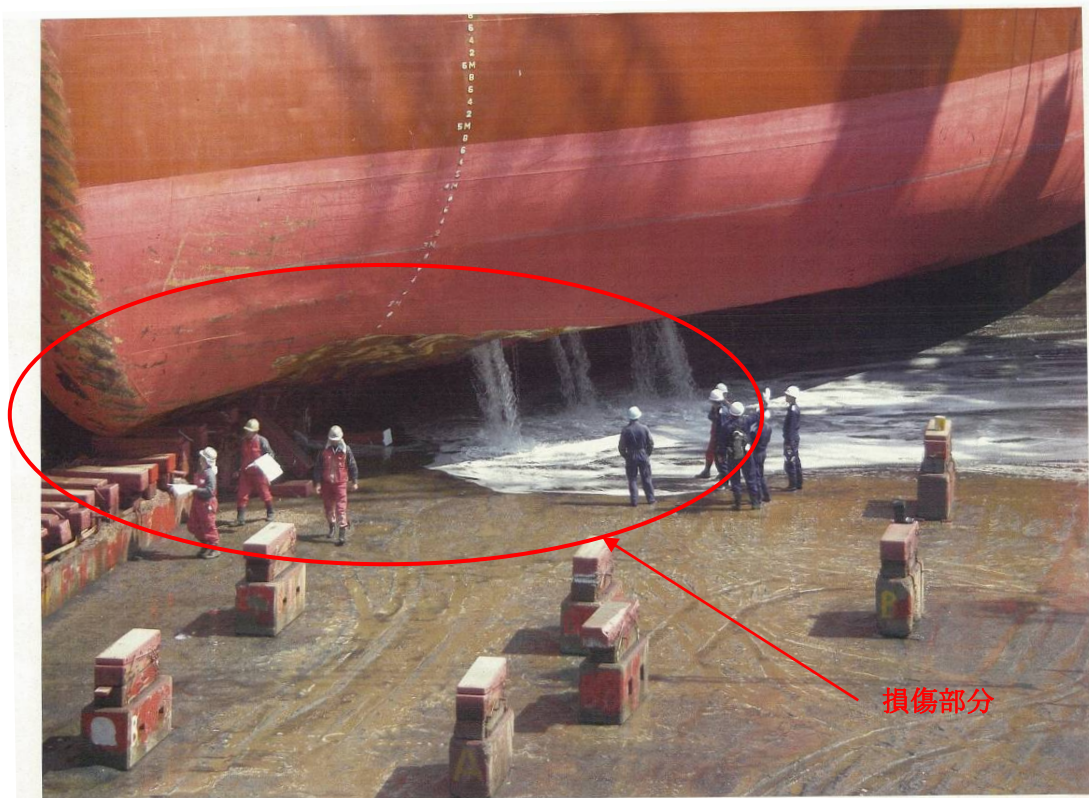
写真3 A船の左舷船首船底

船長A及び水先人A₂は、05時00分ごろ、A船周囲の水深を測定した乗組員の報告により、左舷船首部が乗り揚げたことを知り、乗組員が各バラストタンクを測深したところ、空にしていたフォアピークタンクに浸水があり、左舷側の第1バラストタンクのバラスト水が減少していたことから、両タンクの船底に破口が生じたことを知った。

ンク及び第1バラストタンクの船底部に破口及びき裂が生じた。

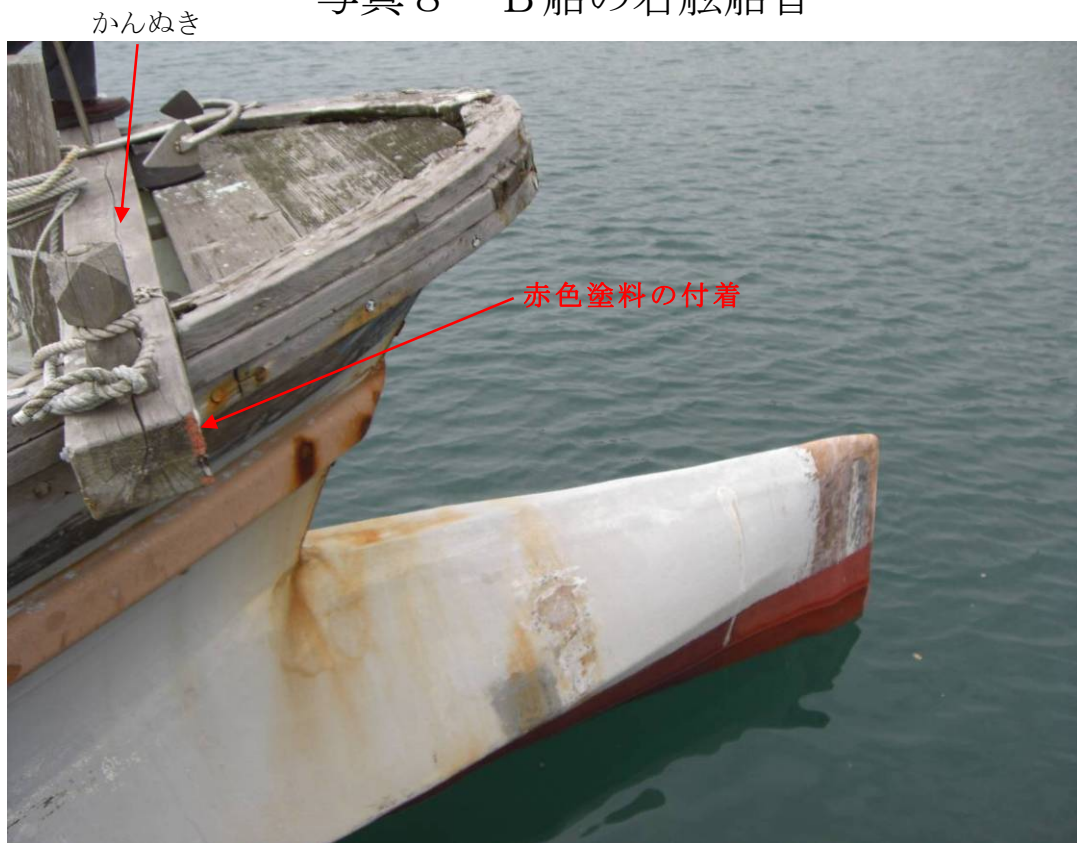
写真8 B船の右舷船首

B船の右舷船首部には赤色塗料が付着していた。

船長Bの口述及びB船の損傷写真によれば、B船のバルバスバウ先端にはき裂が生じた。
