船舶事故調査報告書

船種船名 旅客船 DANS PENTA 1

事故種類 乗揚

発生日時 平成21年7月24日 16時50分ごろ

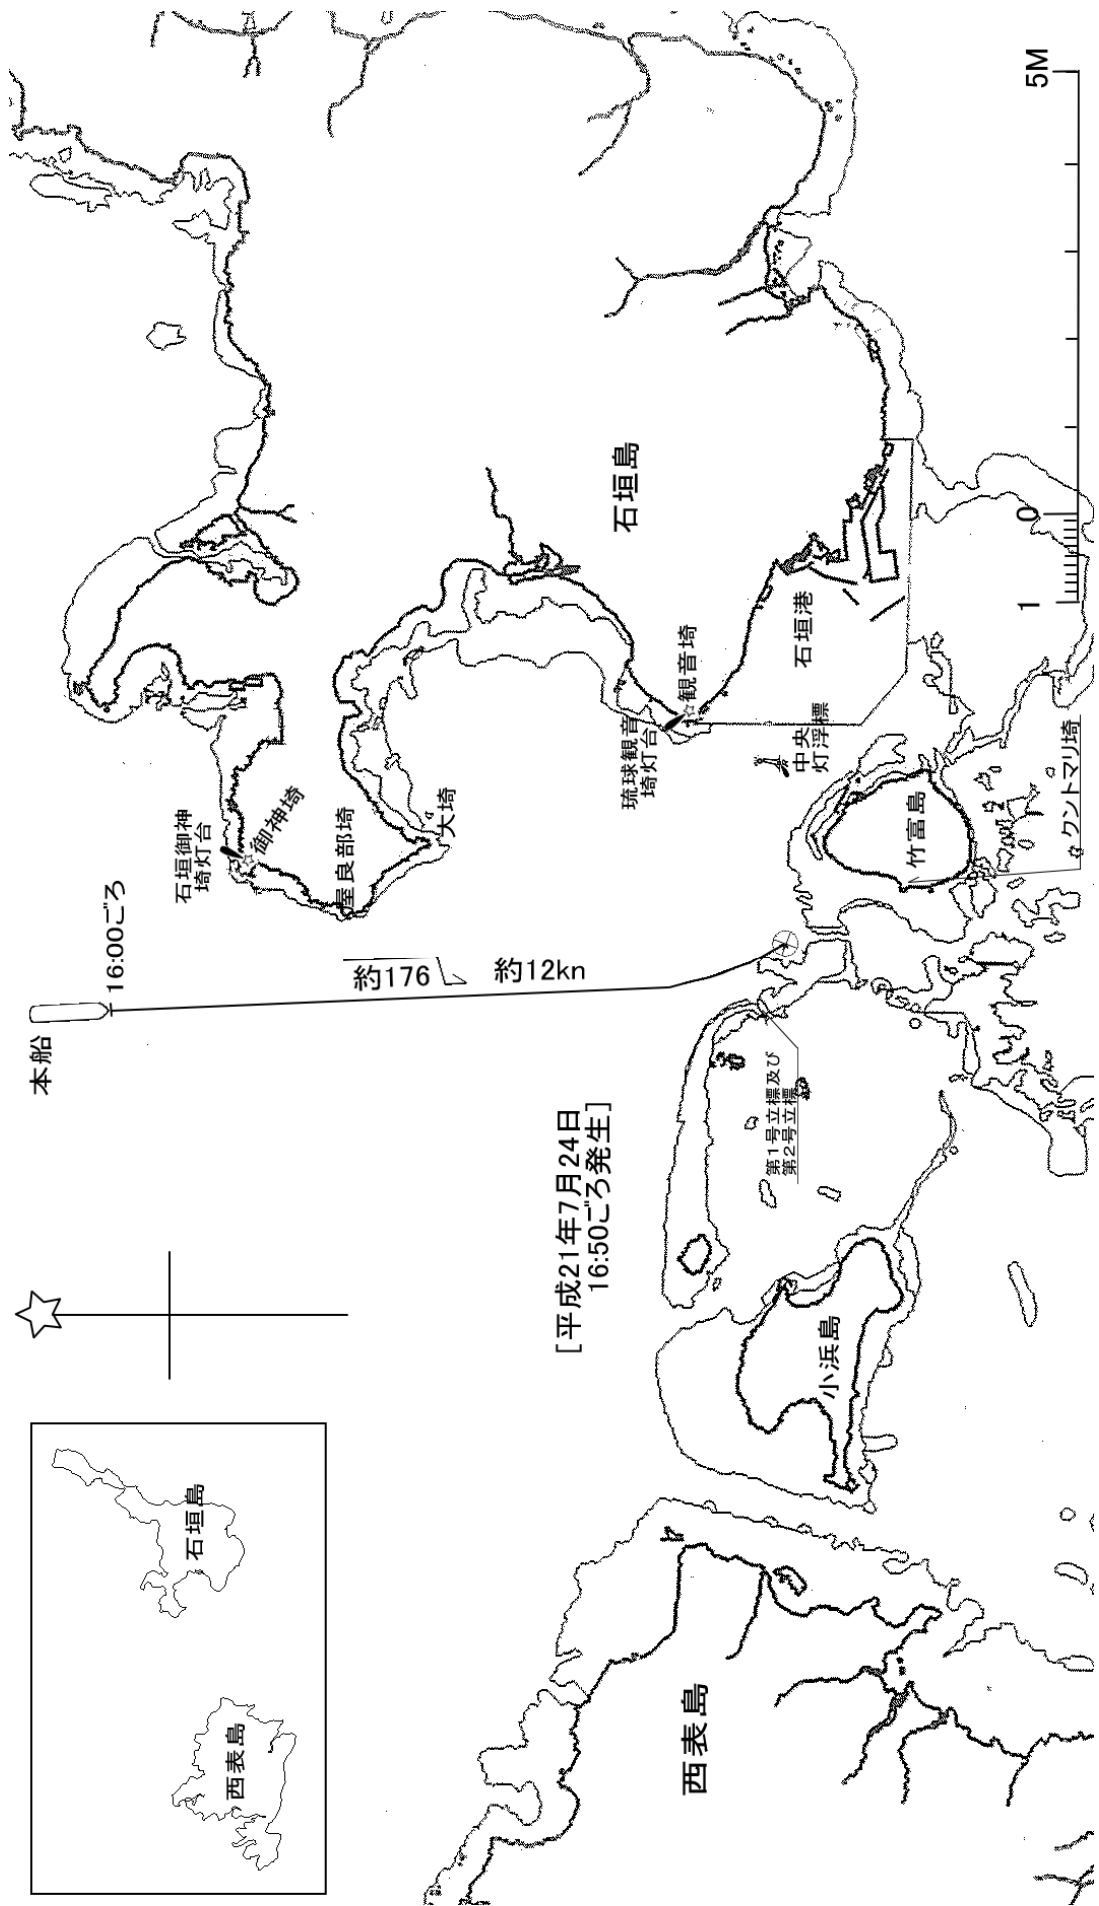
付図1 推定航行経路図

船長は、間もなく海面色の変化で浅礁が間近に接近していることに気付き、主機を停止して左舵をとったが、16時50分ごろ、琉球観音埼灯台から254° 2.8M付近の浅礁に乗り揚げた。

本事故は、本船が石垣島西方沖を南進中、船長が、クントマリ埼を観音埼と誤認したため、竹富島北西方のさんご礁海域に向かって航行していることに気付かず、浅礁に乗り揚げたことにより発生したものと考えられる。

- (1) レーダーやGPSプロッターを活用するなど適切な船位の確認を行うこと、又は行うよう指導すること
- (2) 周辺海域に関する水路調査を事前に行い、航路標識、浅礁及び地形等について把握すること、又は把握するよう指導すること
- (3) 適切な航海計画を策定すること、又は策定するよう指導すること

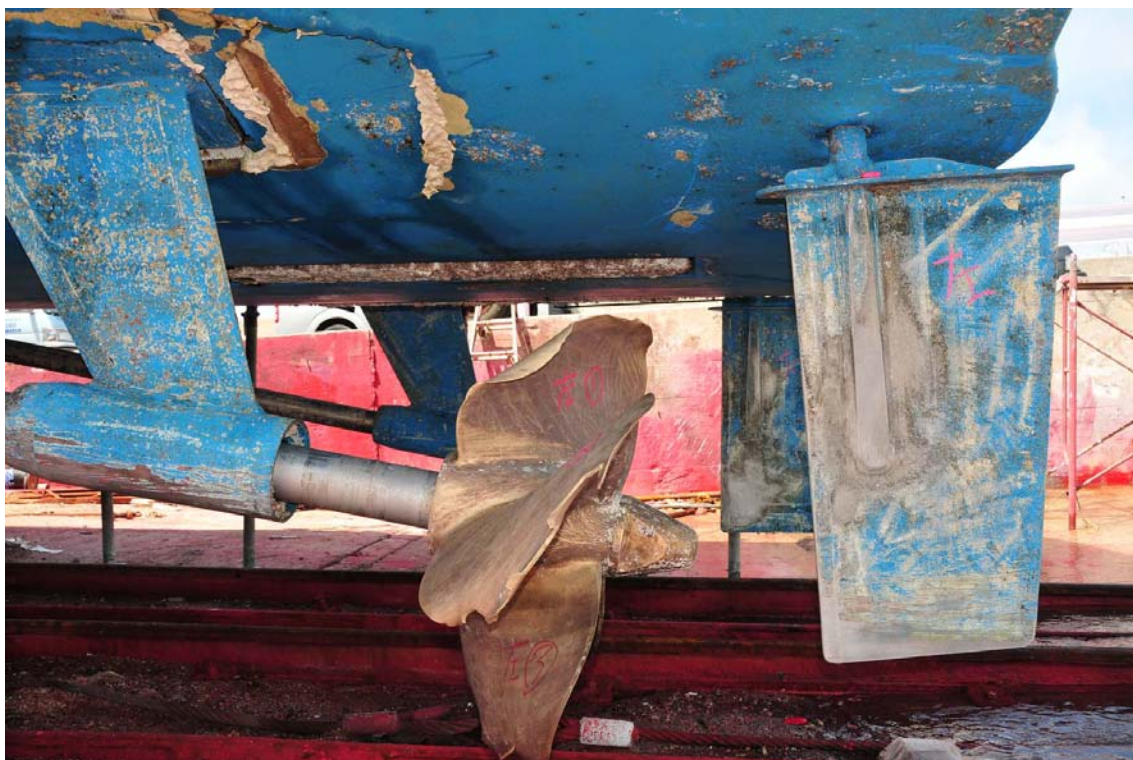
DANS PENTA 1 は、左舷船尾船底に破口等を生じて浸水したが、死傷者はいなかった。

左舷船尾船底に破口、左舷機のクラッチに破損、プロペラ軸及びプロペラ翼に曲損等が生じた。

写真1 左舷船尾船底部の損傷状況

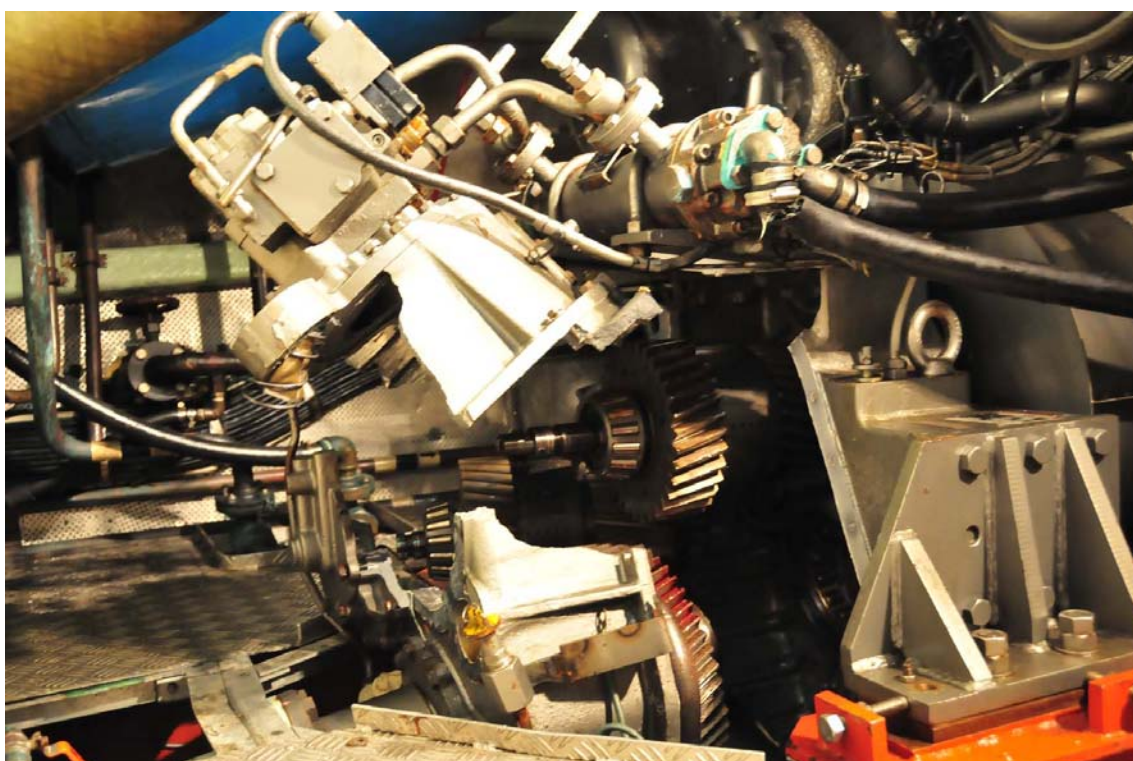
写真2 左舷機のクラッチの損傷状況
