MA2010-10

船 舶 事 故 調 査 報 告 書

4 貨物船第七住力丸漁船大業丸衝突

船舶事故調査報告書

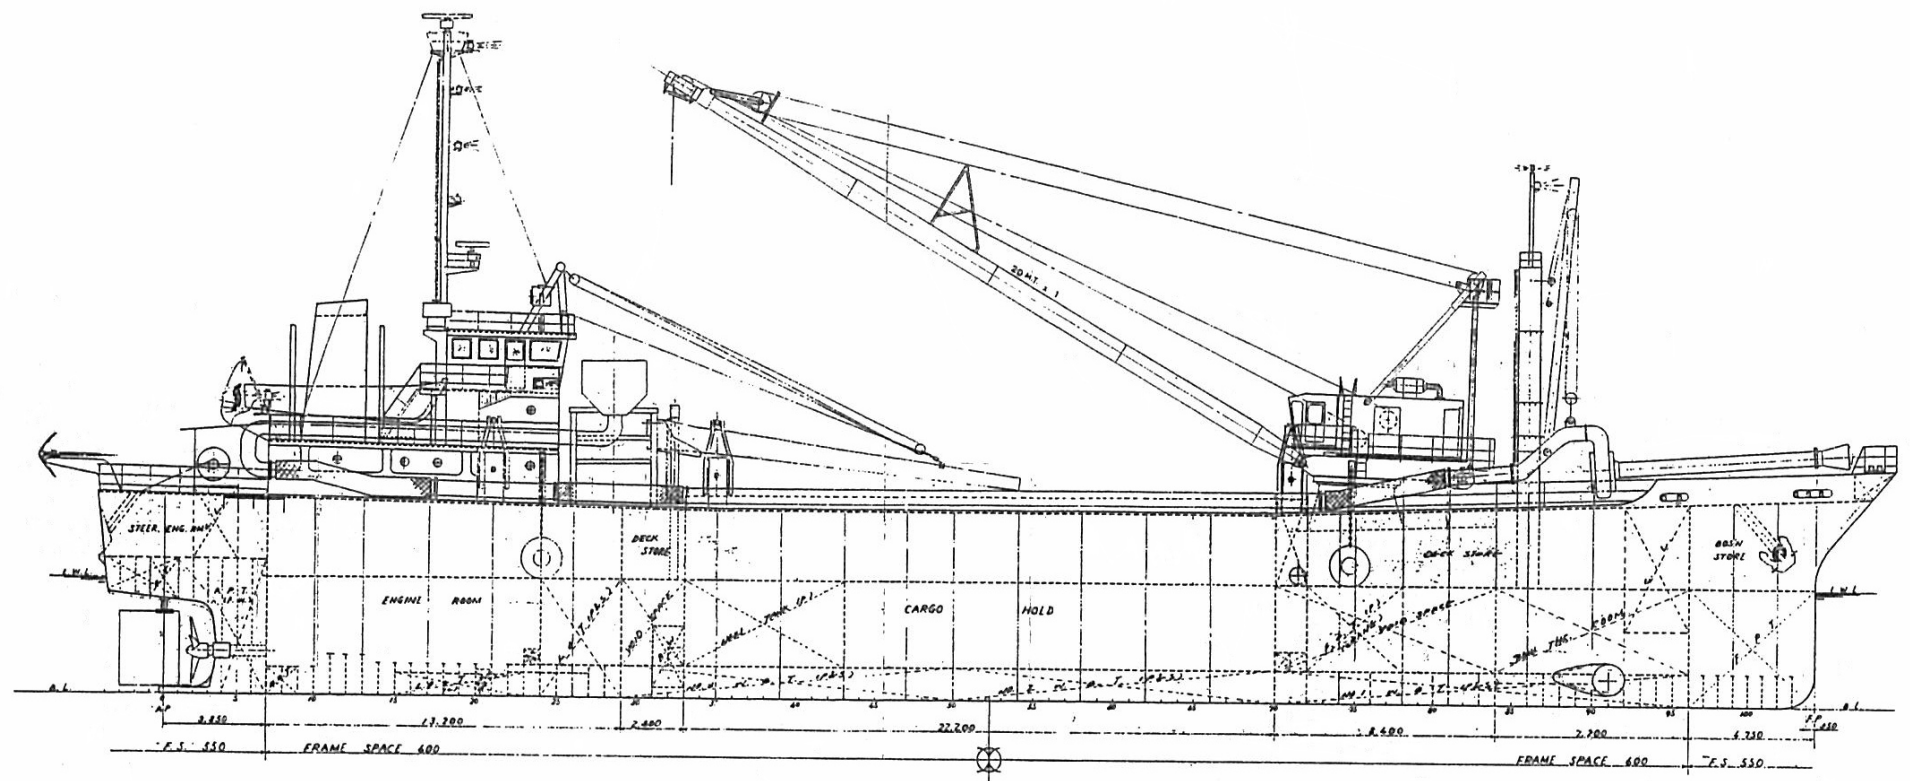
付図2 A船の一般配置図

事故当時、2号レーダー及びGPSプロッターを使用中で、船体、機関及び機器類に不具合又は故障はなかった。また、船首から貨物倉前部付近には、鳥居型マスト及び折りたたんだ状態のクレーンが設置されており、操舵室から船首方向の見通しが妨げられていた。

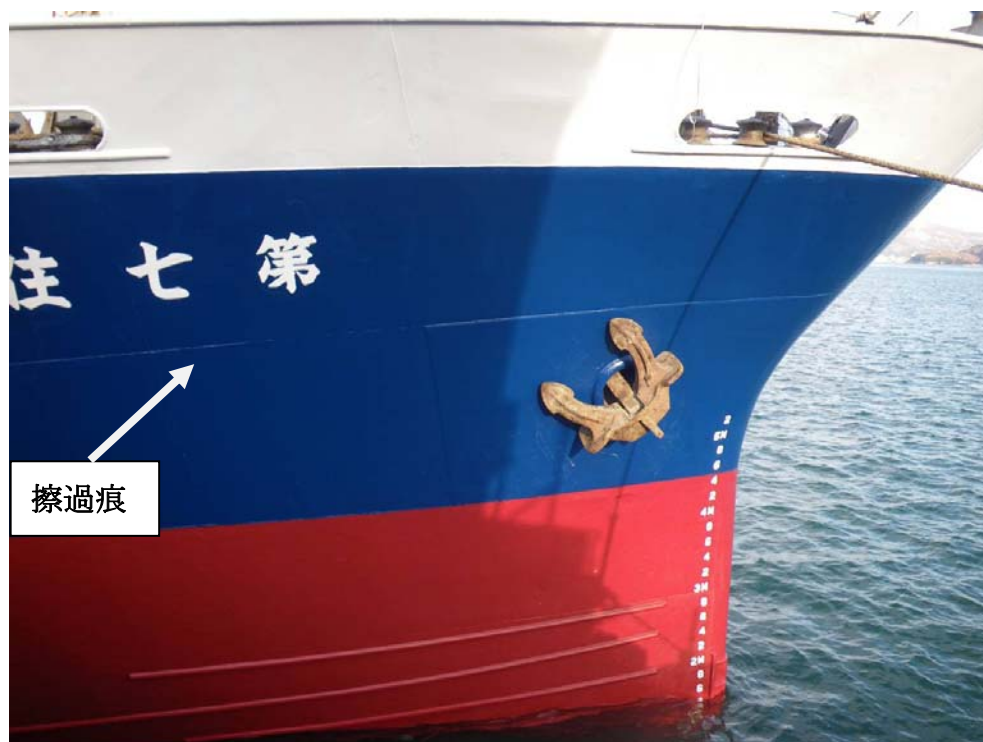
写真1 A船の損傷状況

右舷船首部のペイントが剥離した。

2.1及び2.3から、A船の右舷船首部とB船の右舷中央部とが衝突したものと考えられる。

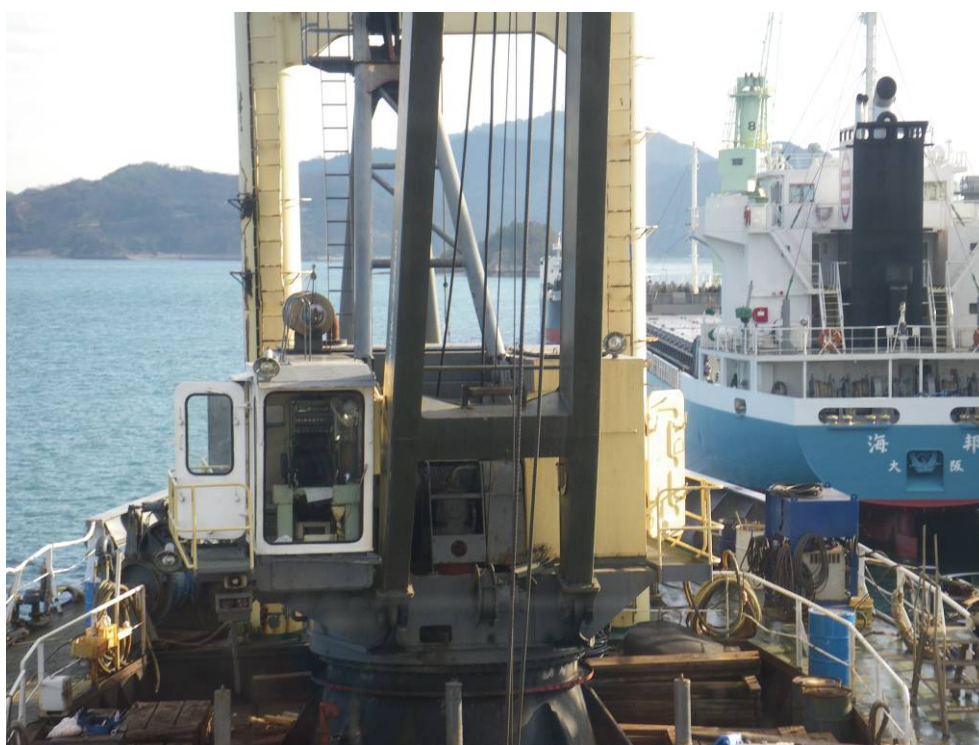
写真2 A船の船首方の見通し状況

- ① 船長Aは、操舵スタンドの後方に立った状態で見張りを行っていたが、この位置においては、操舵室の窓枠、船首部、船首マスト又はクレーンにより生じる船首方向の死角に、B船が入っていた可能性があると考えられる。
- ② 船長Aは、視界も良く、航行船舶が少なかったことから、前方には同航船のほかには他船がないものと思込み、操舵スタンドの後方に立った状態で、ウイングに出て前方を見るなど船首方向の死角を補う適切な見張りを行っていなかったため、B船に気付かずに航行を続けたものと考えら

特に、船首部、マスト又はクレーンなどの構造物により、船首方向に死角が生じている場合には、操舵室内を左右に移動するか又はウイングに出てこれを補う見張りを行うことが望ましい。

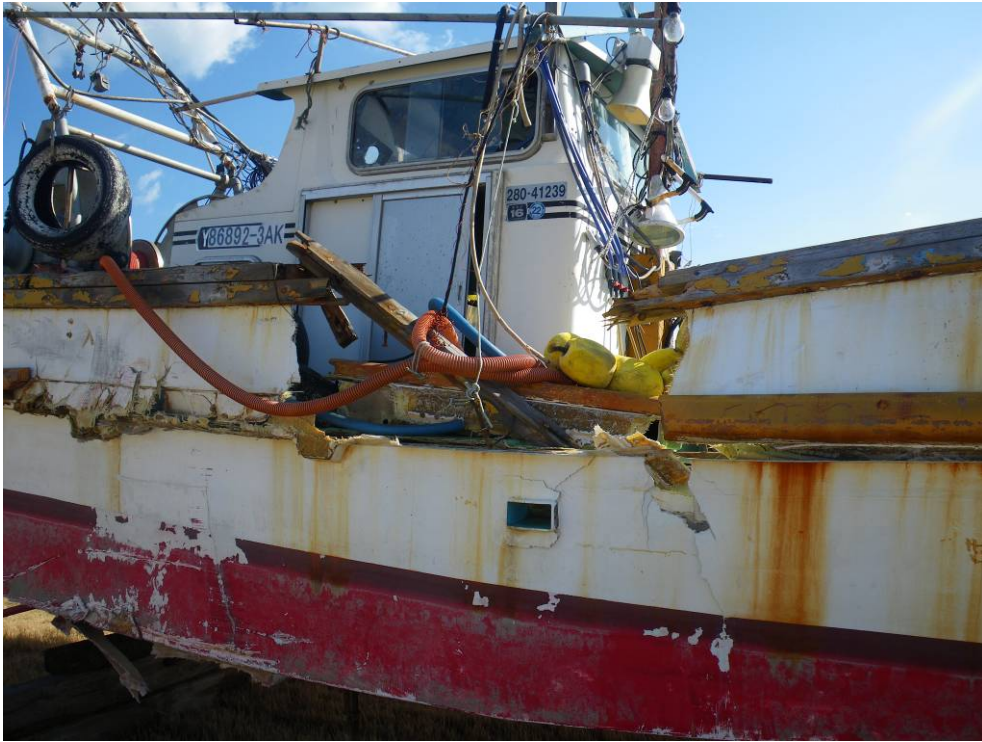
写真5 B船の損傷状況

右舷中央部に破口を生じて浸水・転覆し、機関及び機器類に濡れ損を生じた。
