MA2010-10

船 舶 事 故 調 査 報 告 書

## 5 油送船第八豊栄丸乗組員死亡

船種船名 油送船 第八豊栄丸

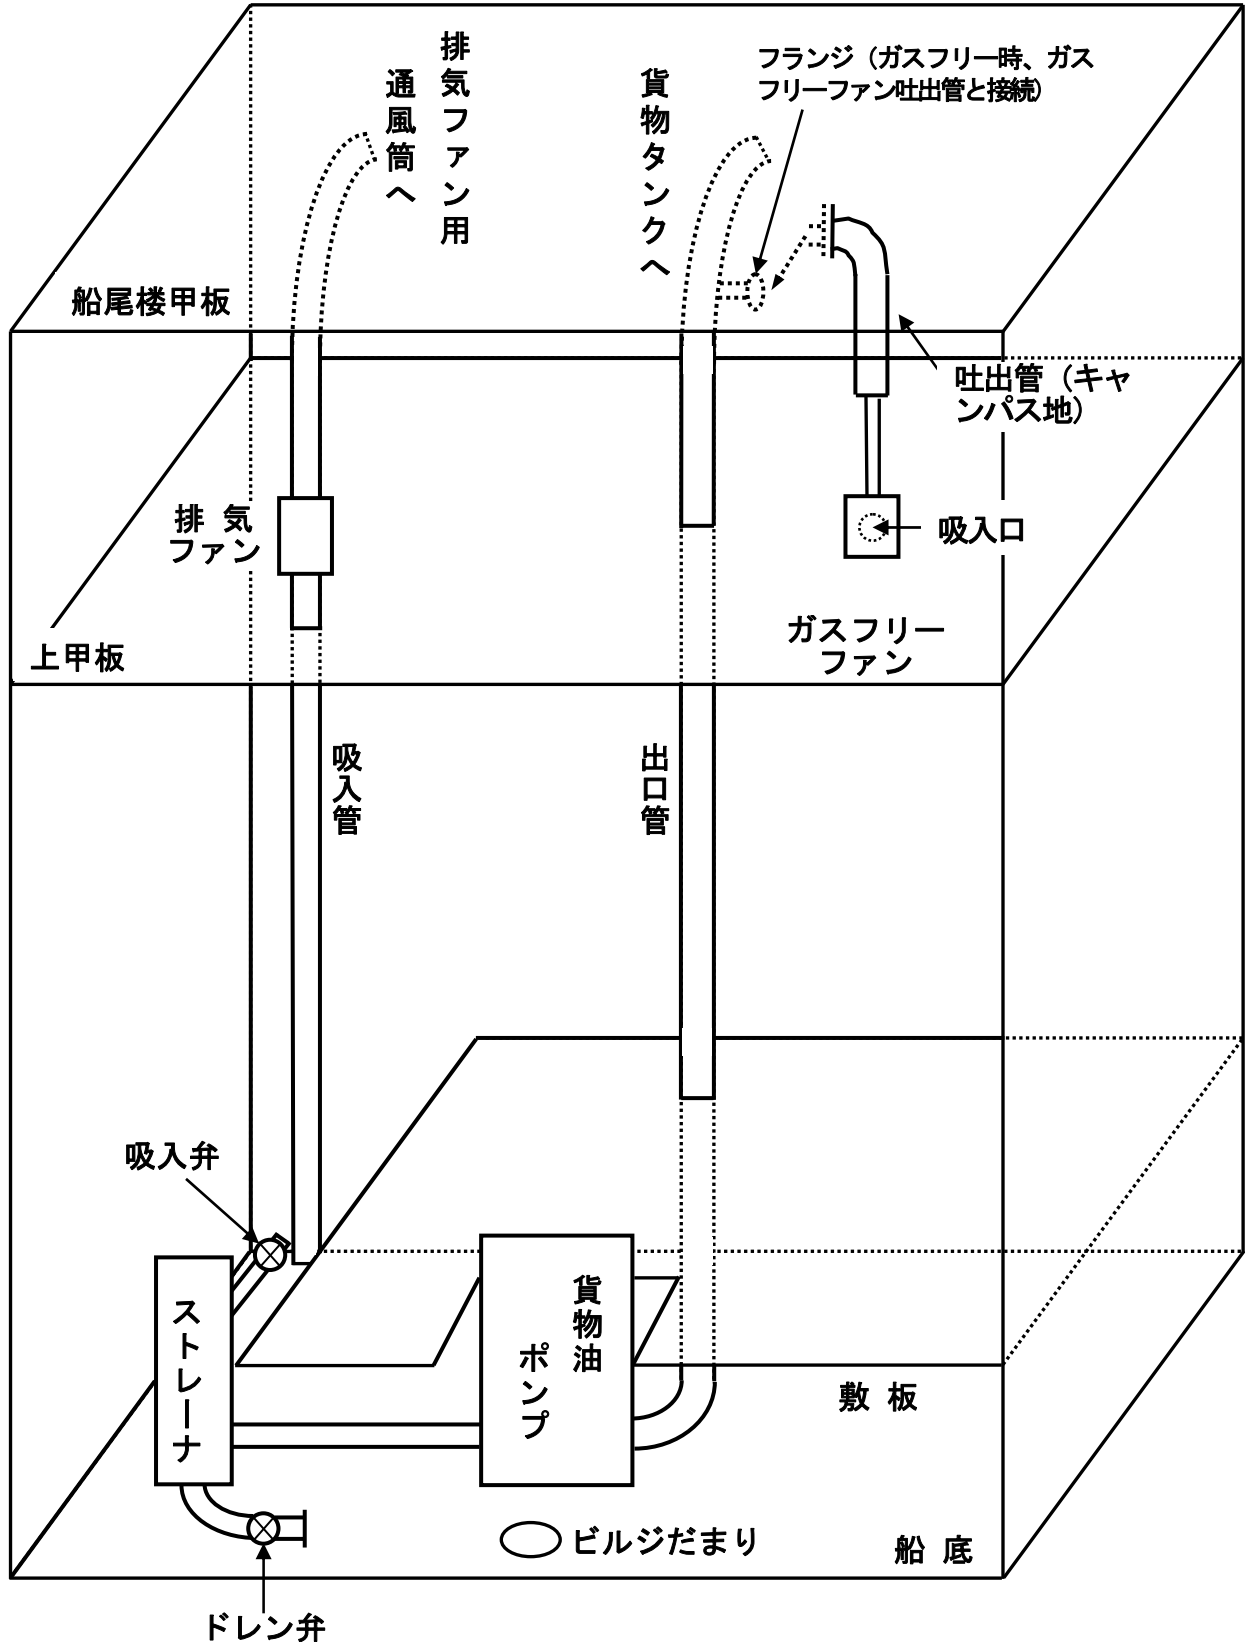
付図3 ポンプ室機器配置状況図

ポンプ室は、船底から上甲板までと上甲板から船尾楼甲板までの2層構造で、船首尾方長さが約1.5m、幅が約4.0m、高さが約3.9mであった。船尾楼甲板上のコンパニオンには、出入口ドアが取り付けられ、船底に通じる階段が設けられていた。上甲板上には、右舷側にガスフリーファン、左舷側に排気ファンが設置され、船底には、中央部に貨物油ポンプ、左舷側にストレーナが設置され、中央後部にビルジ溜りが設けられていた。そして、ストレーナの蓋の開閉作業などは、船底から高さ約70cmのところに設けられた鋼製の敷板上で行うようになっていた。

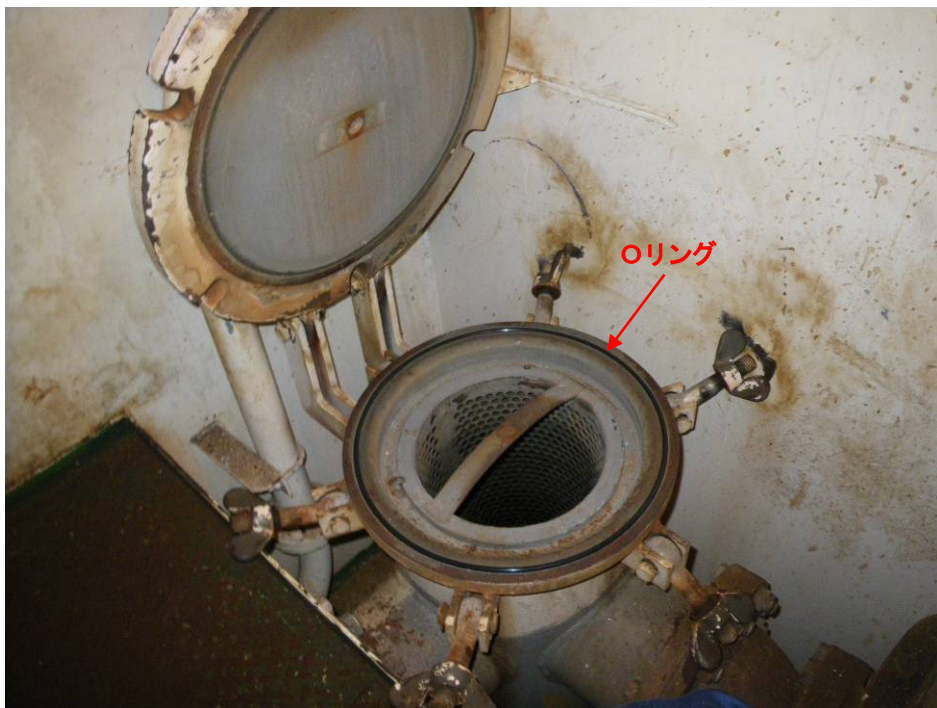
写真2 ストレーナ

- ④ 貨物油ポンプは、主機クランク軸前端部より動力を取り出し、機関室に装備されたエアクラッチを介して駆動されるようになっていた。
- ⑤ ストレーナは、直径約38cm、高さ約59cmで、蓋が1個の蝶つがい本体に取り付けられ、蓋と接するストレーナの上面にOリングを装着し、6本の蝶ナットで蓋を締め付けて気密が保たれるようになっており、底部にドレン弁が取り付けられていた。
- ⑥ 機関長の口述によれば、次のとおりであった。

- (1) 本船は、水島港入港2時間後に軽油を積み込む予定であり、船長は入港前にガスフリー準備作業及びガスフリー作業を行うこととした。
- (2) 船長は、07時57分ごろ操舵室に戻ったとき、「ストレーナ本体と蓋の間からガソリンが漏れている、ポンプ室のガソリンガスがいつもより多い、Oリングを交換しなければ」と話して、Oリングが保管されている操舵室の戸棚を開け、Oリングを見ていた。

機関長は、船長が操舵室に戻ったとき、舵をとりながら2～3分会話をし、「ガソリンガスが多いのであれば、ポンプ室に入るのを止めるように」と助言したところ、船長は、「大丈夫」と答えて操舵室から出て行った。
- (3) 機関長は、船長が操舵室に戻って話をしたとき、ガソリン臭や行動に関してはいつもと同じであると感じた。
- (4) 機関長は、船長が新品のOリングを持ってポンプ室に下りていると思っていたが、本事故後、ストレーナの周囲に新品のOリングはなかった。
- (5) 装着されていたOリングは、3年ほど前に交換したもので、傷が生じて変形していた。
- (6) 機関長がポンプ室に下りたとき、船長が敷板上に手動ポンプとポリ容器を準備しており、ストレーナの蓋が開いていたが、内部のガソリンは、まだ抜き出されていない状態であった。

(3) ポンプ室は、本事故当時、Oリングが損傷してストレーナと蓋の間からガ

ソリンが漏えいし、ビルジ溜まりにガソリンが溜まってポンプ室底部のガソリンガス濃度がふだんより高かったため、ストレーナの蓋を開けたときに湧出したガソリンガスがポンプ室の底部に速やかに流れず、船長周辺のガソリンガス濃度が上昇した。

ポンプ室のガソリンガスが高濃度となっていたのは、ストレーナの蓋のＯリングが損傷したため揚荷中にガソリンが漏えいしていたこと、及び作業を開始する前に排気ファンを運転しなかったことによるものと考えられる。

- (1) ガソリンガスの危険性について十分に認識し、ガソリンガスが滞留している貨物油タンク及びポンプ室での作業を行う際は、ガスフリー作業の手順を遵守し、単独で作業を行わないように教育すること
- (2) 「ポンプ室立入り基準」の遵守について十分に指導を行うとともに、「ポンプ室ガス濃度・酸素測定記録」については訪船指導時に実施状況を適切に把握できるように安全管理方法を改善すること
- (3) ガス検知器などの安全管理機器は、常に正常に作動するよう整備して有効活用するように指導すること
- (4) 吸入管内に残存したガソリンの抜出作業は、ストレーナのドレン弁出口にエア

ポンプを取り付けることなどによっても可能であったものと考えられるので、ストレーナの蓋を開けることなく、残存ガソリンを抜き出すことができるような管装置を敷設すること

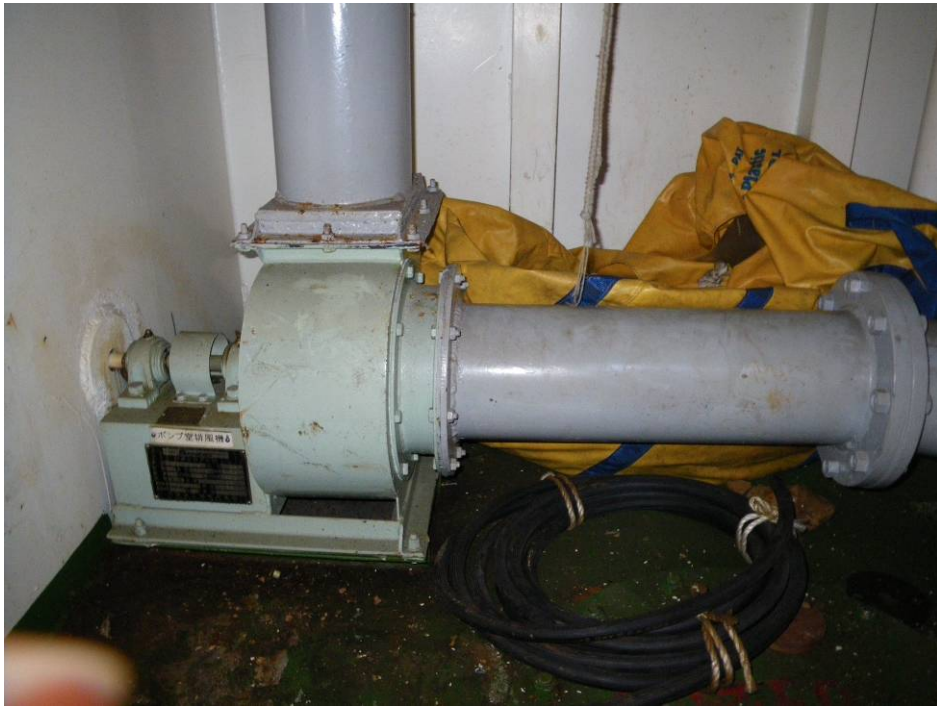
写真3 排気ファン

- ① 排気ファンは、ポンプ室内に滞留したガスを大気中に排出する目的で同室内に設置されており、吸入管が貨物油配管のストレーナ船首方の船底から約30cmのところに開口していた。

排気ファンの吐出管は、前壁を貫通して、ポンプ室外側に設けられた排気ファン用通風筒に接続されており、同通風筒は、頭部を回転させて開閉できるようになっていた。

船長は、ポンプ室に入るとき、キャンバス地のカバーを取り外して通風筒の頭部を開けるのに手間がかかること、及び排気ファンを運転しなくても過去にめまいがしたり倒れたりすることがなかったことから、通常、排気ファンを運転しておらず、

(1) 2.4.6 及び 2.4.7 から、船長は、排気ファン用通風筒の頭部を開けるのに手間がかかること、及び排気ファンを運転しなくても、過去にめまいがしたり、倒れたりすることがなかったことから、ガスフリー準備作業のためポンプ室へ入る前に、排気ファンを運転しなかった可能性があると考えられる。

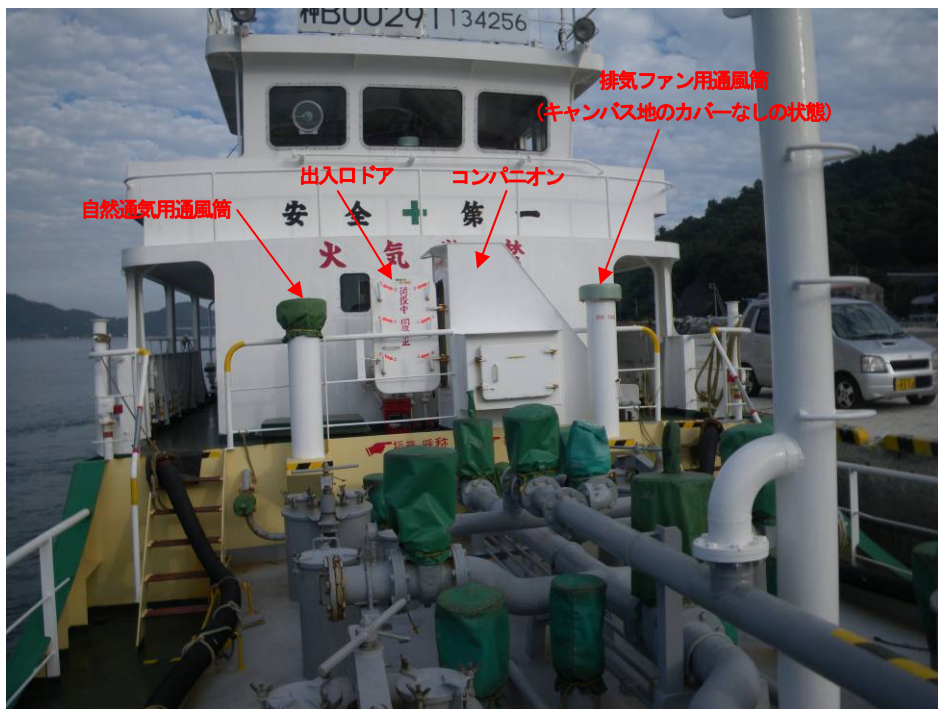
写真4 ポンプ室周辺

また、ポンプ室の外側には、排気ファンの通風系統とは別に、ポンプ室上部に通じている自然通気用通風筒が設けられていた。

また、自然通気用通風筒の頭部は、常時、閉められた状態で、キャンパス地のカバーで覆われていた。
