船 舶 事 故 調 査 報 告 書

1 コンテナ船 SONG CHENG 乗揚

船種船名 コンテナ船 SONG CHENG

事故種類 乗揚

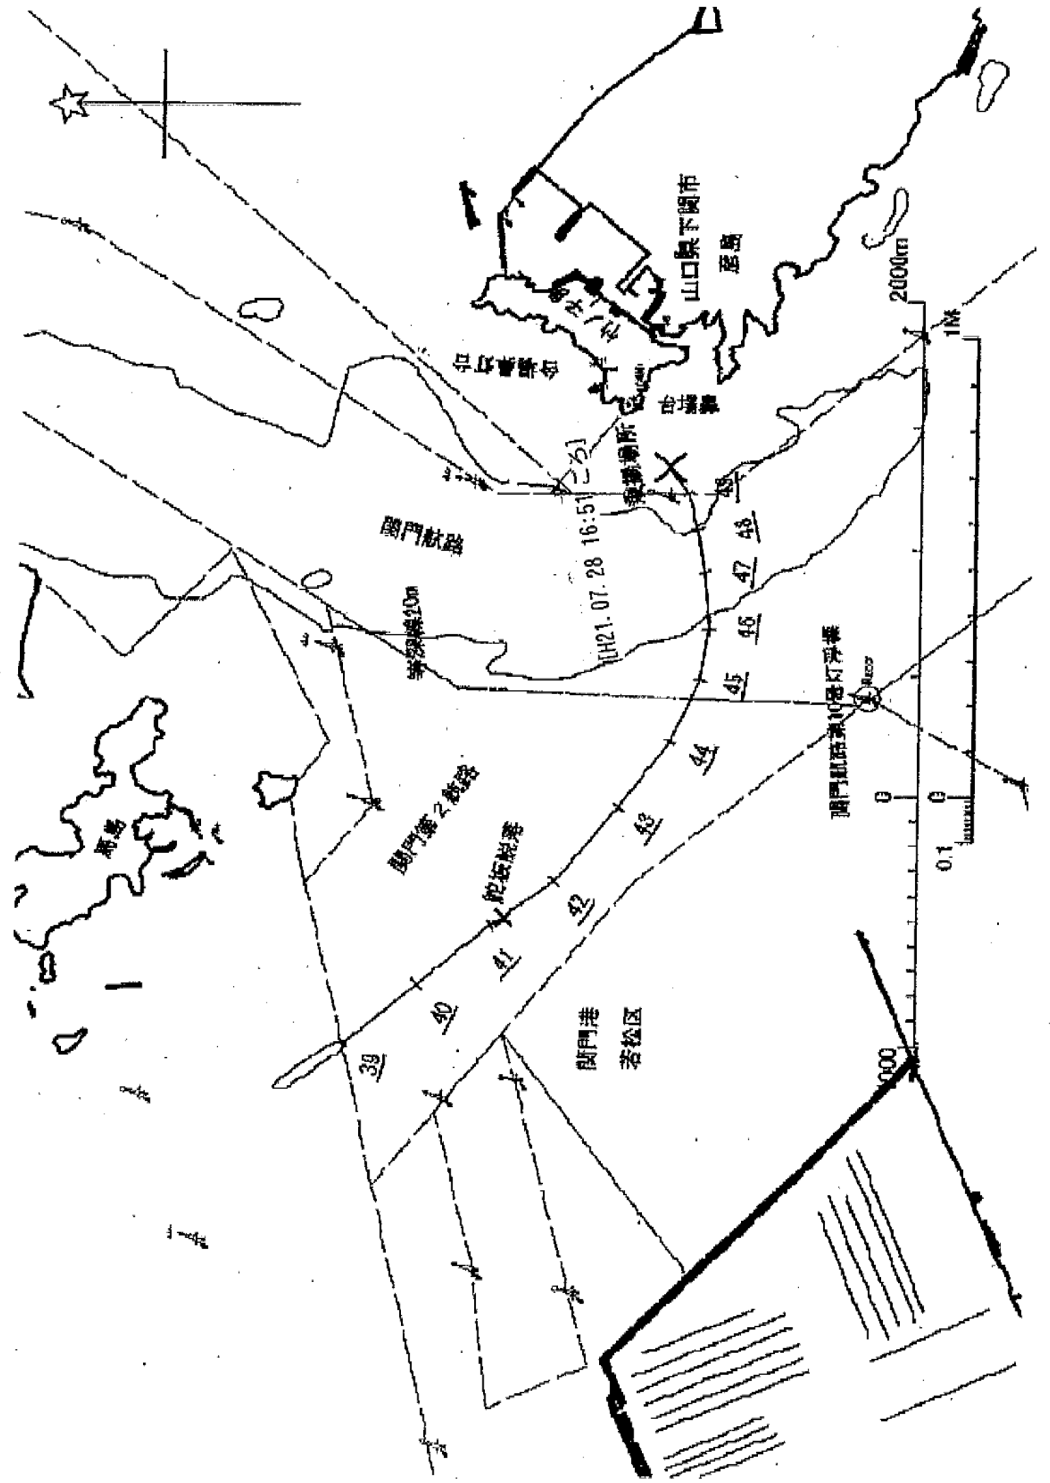
付図1 推定航行経路図

- ① A船は、関門第2航路を南東進中、舵が船体から脱落したため、操舵不能となり、左回頭して台場鼻沖の浅所に向けて航行し、同浅所に乗り揚げたものと考えられる。
- ② 舵は、舵をラダーストックに固定するナットが、出渠後に緩んだため、船体から脱落した可能性があると考えられる。
- ③ 船長は、前進行きあしを止めるときには行きあしが強いと主機が後進にかからないと思込み、ふだんから主機を停止して速力が約3kn以下になったころに微速後進としていたことから、操舵不能となったことを知ってから、約3分後に主機を停止、その約4分後に微速後進とした可能性があると考えられる。
- ④ 舵をラダーストックに固定するナットが出渠後に緩んだ経緯については、入渠時のナットの締付けにかかわる作業経過について、船舶所有者側からの情報が得られず、明らかにすることができなかった。

なお、船長は、本事故においては操舵不能に気付いた時点で港内全速まで減速したのみで、その結果、本船は主機後進による積極的な停止動作が開始されるまで約7分間を要している。被害軽減のためにも操舵不能と判断した時点で速やかに主機の停止と後進措置をとることが望まれる。

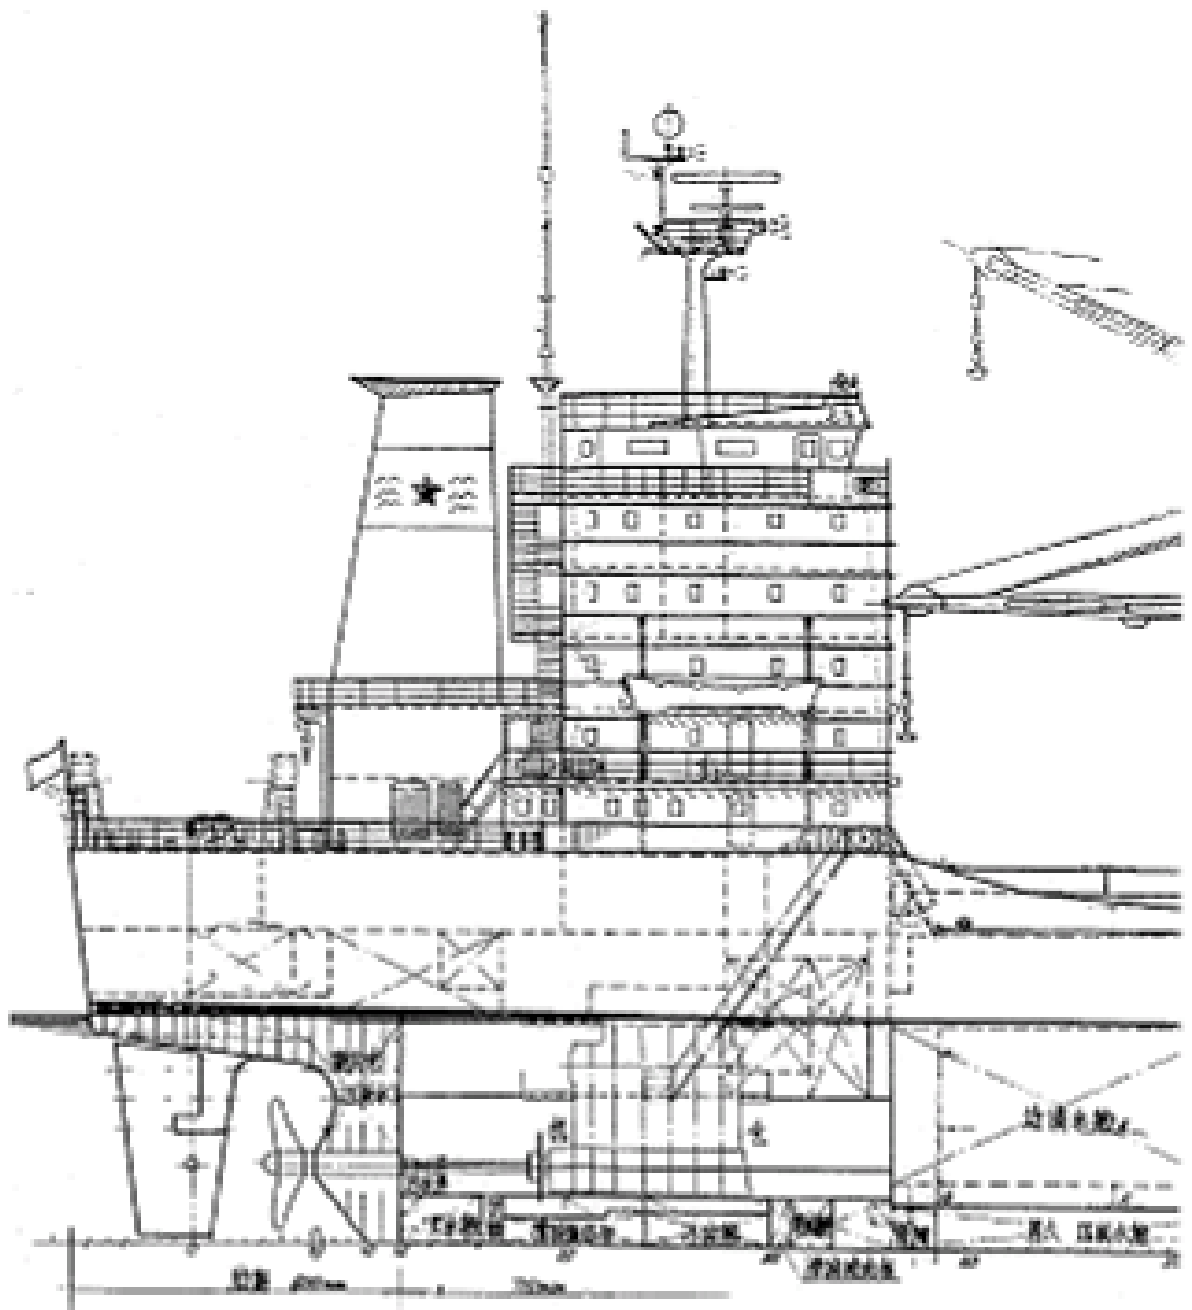
付図2 船体後部側面図

A船は、舵が船体から脱落し、左舷側船底外板に、全体にわたって浅い凹損が生じた。

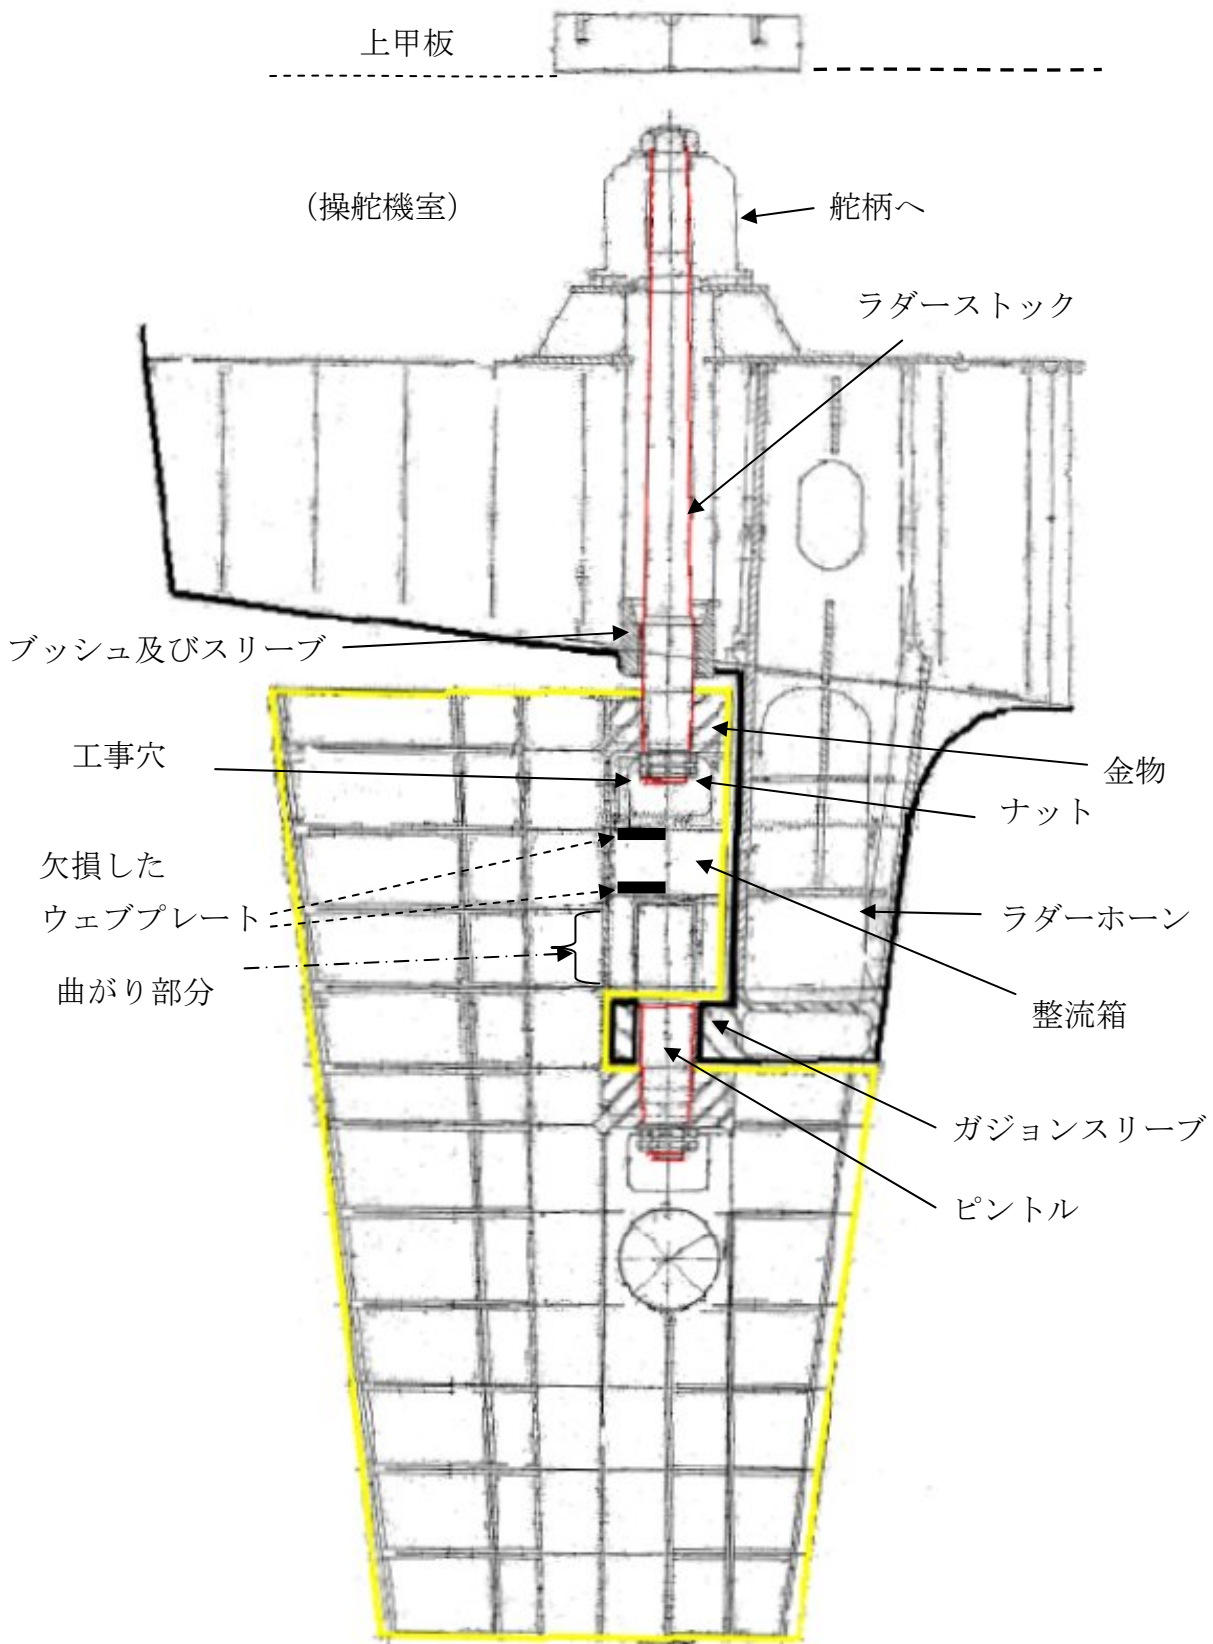
付図3 舵組立図

A船の舵は、鋼製半吊り舵で、舵板は、厚さ15mmの頂板と底板、厚さ12mmの縦横の骨組み及び厚さ13mmの外板で組み立てられ、頂板にはラダーストック*5と結合するための金物を取り付けられ、中間部にピントルが取り付けられていた。ラダーストックと金物との嵌合部はキー付きでテーパ状であった。

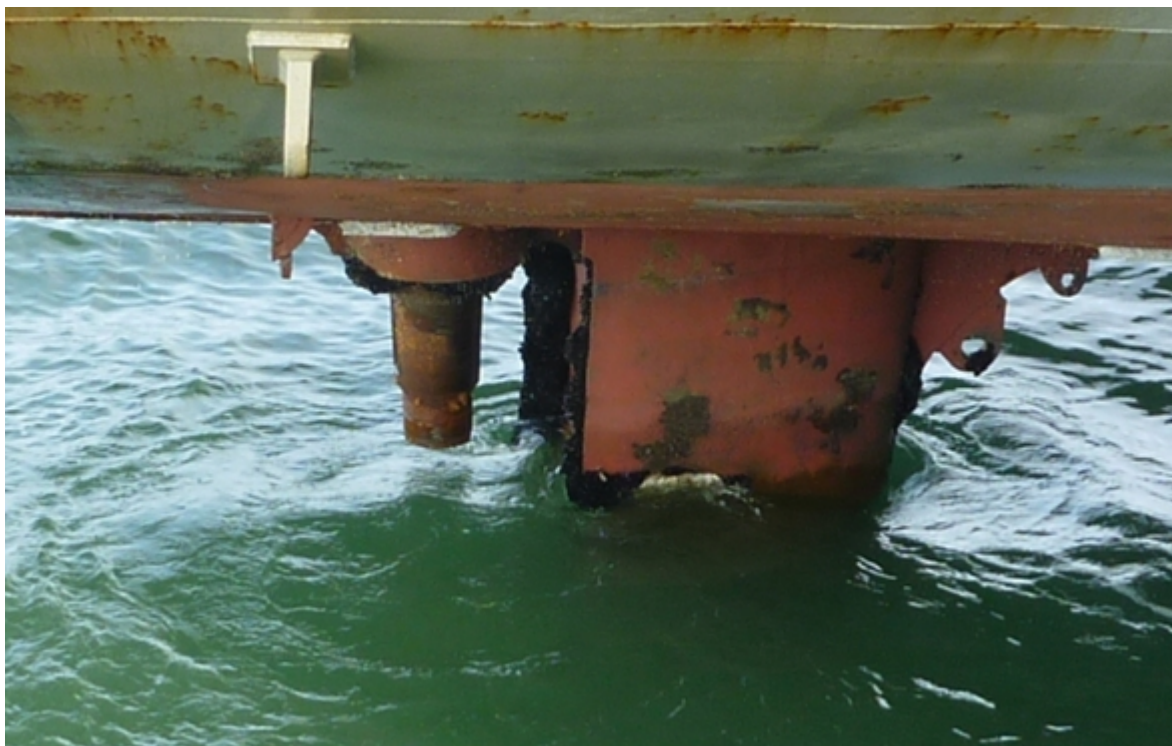
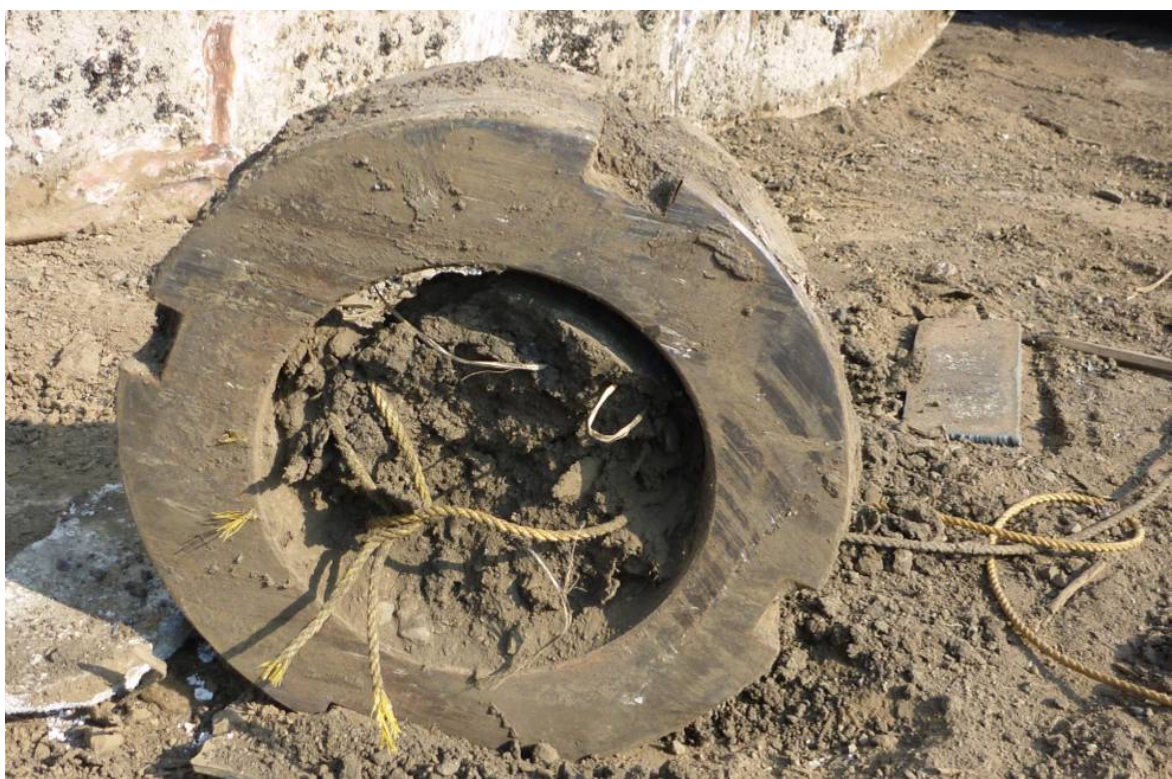
写真1 ラダーストックと外れたナット

- ① ラダーストックを締め付けていたナットとワッシャーが、整流箱の中に残っていたが、回り止め板は残っておらず、ナット締め付け面の回り止め板の溶接痕はフジツボや貝類が付着していて確認できなかった。
- ② ラダーストック下端のテーパ部に近いねじに、外径が約40mmのフジツボが付着していた。
- ③ 整流箱の内面全体にフジツボや貝類が付着し、舵の工事の際に着脱が行われた非水密部分は、つぶれたように端部が曲がっていた。
- ④ ピントルにガジョンのスリーブが固着していた。
- ⑤ ピントルを締め付けるナットは、溶接された回り止め板がナットの溝から外れ、ナットの高さ半分ほどまで緩んでいた（ラダーストックを締め付けるナットと同じサイズで、回り止め方式も同じである。）。

- ① 舵は、ラダーストックに締め付けたナット1個で舵の重量を保持していたため、同ナットが緩んで舵が下がり、整流箱がガジョンに載って支えられてすぐには脱落しなかったが、舵を動かしているうちに整流箱の下部が破壊し、脱落した。
- ② 回り止め板が溶接された形跡がはっきり確認できないが、ナットの回り止め板が見当たらず、取り付けられていなかった可能性が高い。
- ③ 整流箱内側の水密を保つための仕切板が欠損しており、整流箱内部が海水に浸かっていた。
- ④ フジツボが付着したピントル頂部と、固着したスリーブ上端の位置から、スリーブがピントルに固着した状態でガジョンから抜け落ちた。

- ① 本事故後にラダーストックのねじ付近に見られたフジツボの成長状態から、舵は、出渠後にナットが緩んで下降し、ラダーストックの嵌合部が露出し始めた。
- ② 整流箱は、その下端部がガジョンに載り、舵の重量の一部が加わって下部が屈曲した。同時に、ピントルは、ガジョンスリーブが固着した状態でガジョンから抜け始めた。
- ③ 舵は、緩んだナットがラダーストックから外れた時点で、整流箱下部にその全重量が加わって整流箱がつぶれ、ラダーストックから脱落し、海中に落下した。

なお、舵が、2007年7月の入渠時に取り外され、スリーブの取替え、隙間計測等の後、再び取り付けられた際の、ラダーストックへのナット締付けに関する情報が得られず、ナットが緩んだ状況を解明することができなかった。また、舵の整流箱の仕切板が欠如したまま組み立てられ、その結果ラダーストックのナットが出渠後約2年間にわたり海水に浸かっていたものと考えられるが、このことは、舵のラダーストックへの締め付け部分の健全性保持に悪影響を与えたものと考えられる。
