船 舶 事 故 調 査 報 告 書

## 2 漁船第八浦郷丸火災

船種船名 漁船 第八浦郷丸

事故種類 火災

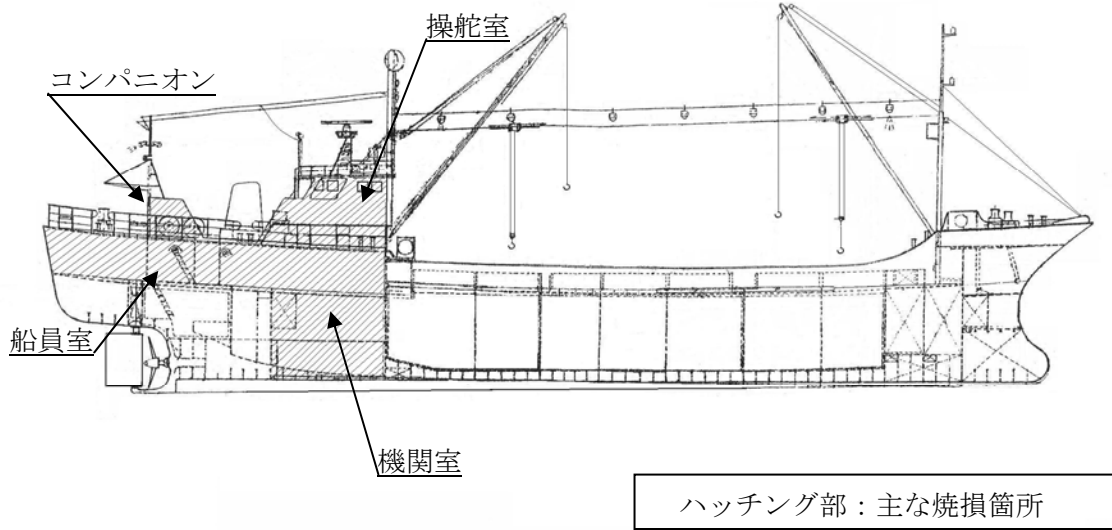
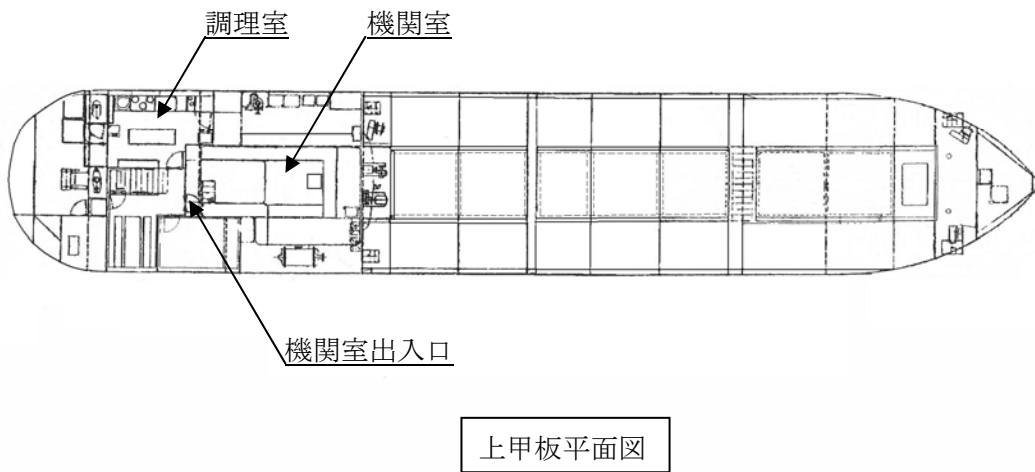
# 付図1 一般配置図

本船は、船尾船橋型の形状で、船首楼及び船橋楼間の上甲板下に7個の魚倉、船橋楼後方の暴露甲板上に開閉が可能な機関室天窓、化粧煙突、通風筒及び居住区への出入口となるコンパニオンなどの上部構造物を配し、操舵室の下方に機関室、機関室上段後部に隣接して船員室及び調理室などが区画されており、通風筒には非常閉鎖用ダンパ、コンパニオンには船尾方に開口した開き戸付きの出入口が設けられていた。

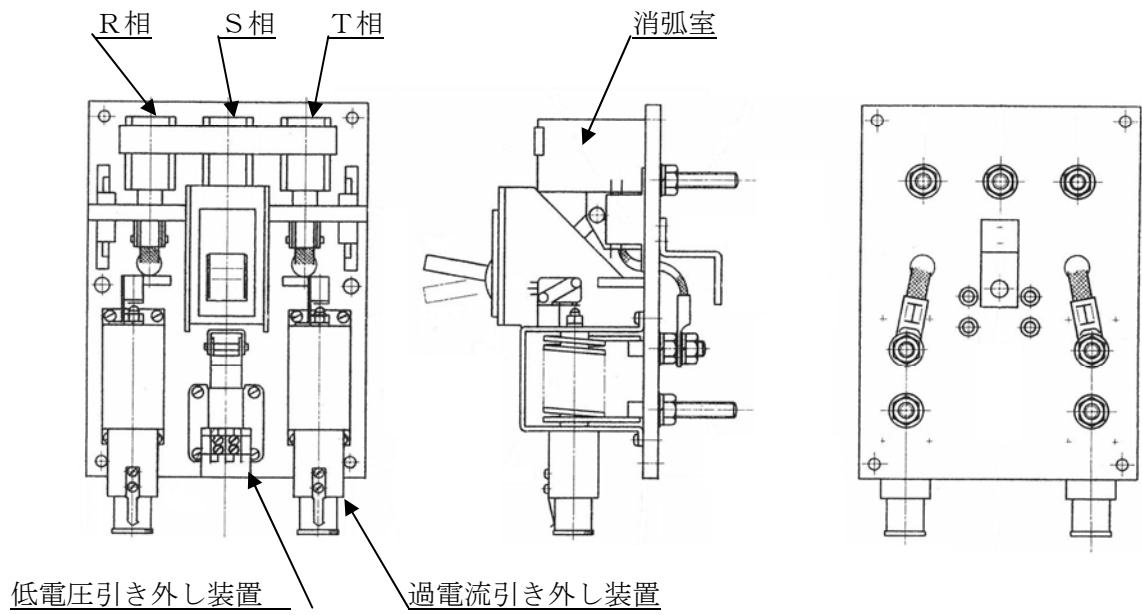
付図2 ACB外形図

主発電機用A C Bは、幅約200mm、高さ約300mm、厚さ約12mmのベークライト板上に組み付けられており、上部の各相（以下船尾側から「R相」、「S相」、「T相」という。）主接点部及びその周辺が消弧室<sup>\*3</sup>やベークライト板とともに焼け落ち、このため、入力側のR相及びT相を除くすべての入出力端子が外れていた。

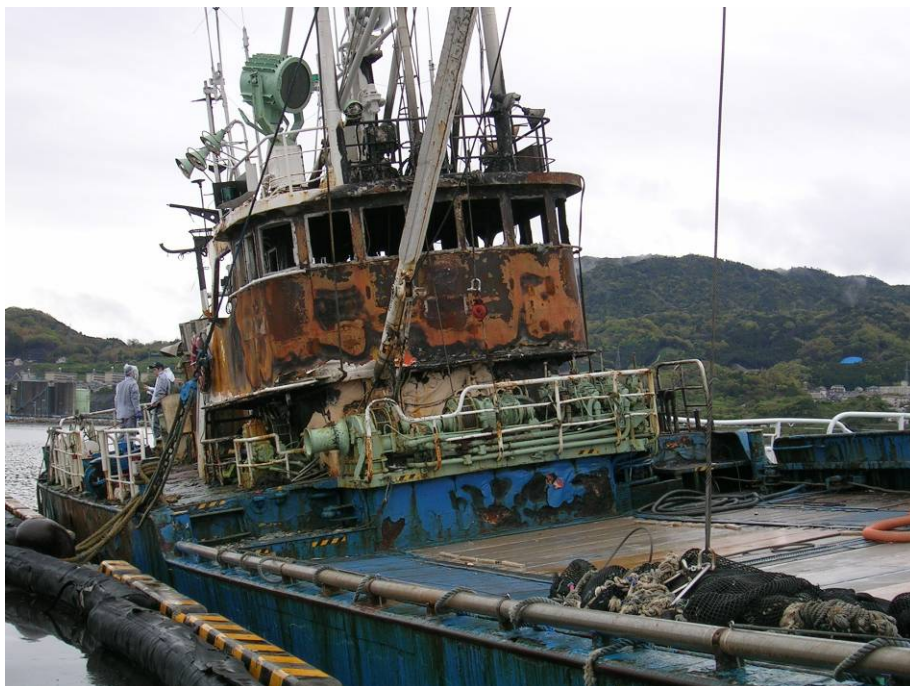
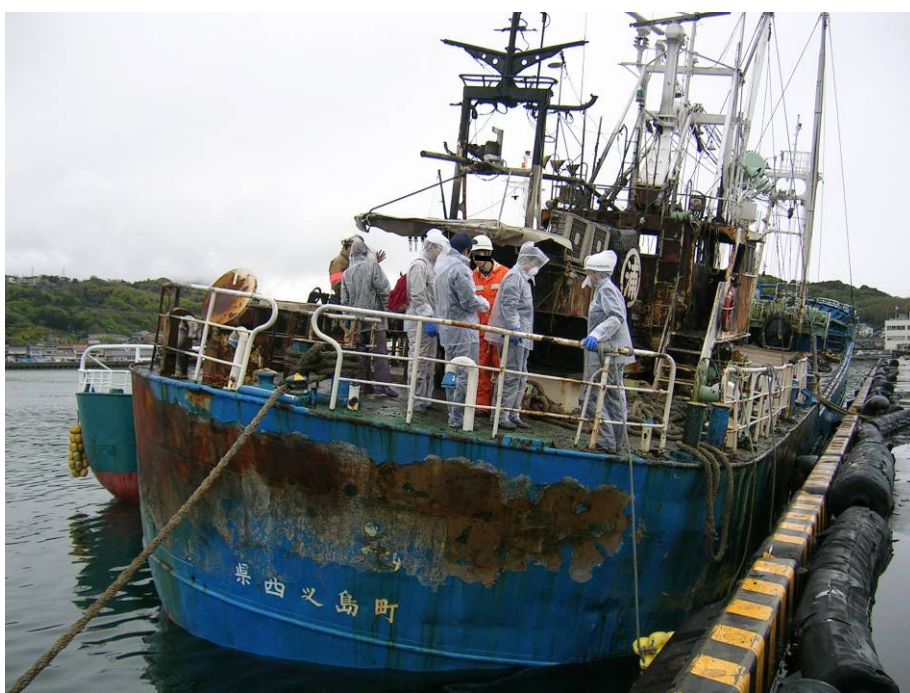
写真1 浜田港に係留された本船

調理室、船員室、操舵室及び操舵室から後方の上部構造物が著しく焼損していたが、船橋楼から船首方の構造物に目立った損傷はなかった。

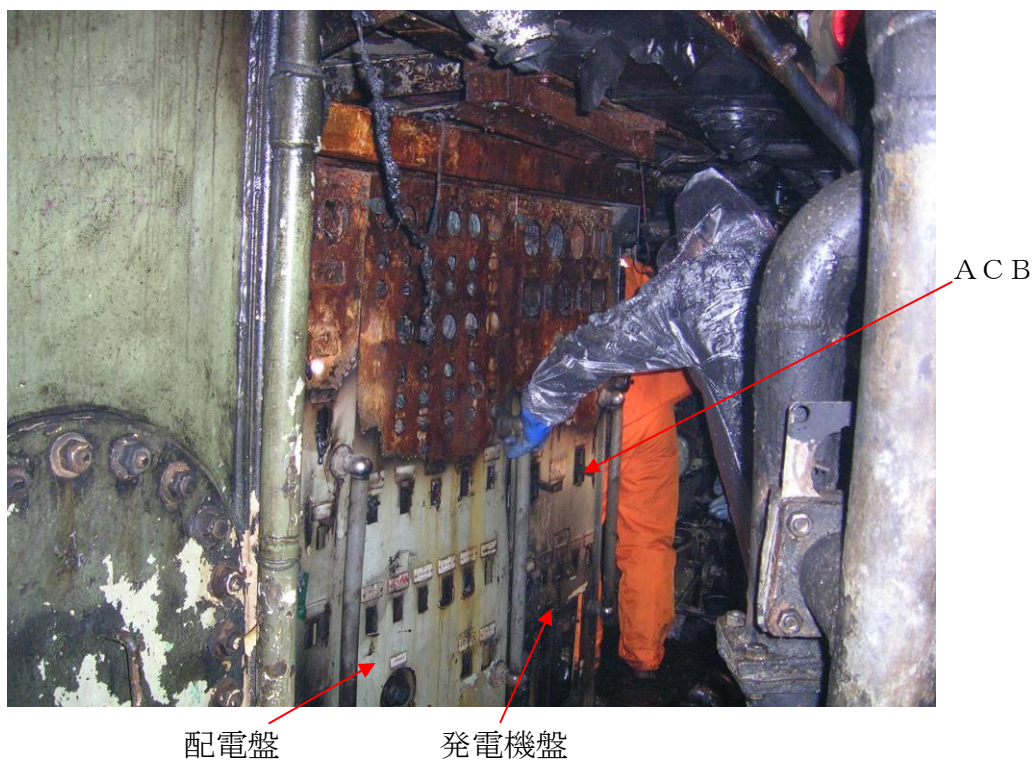
写真2 配電盤 (機関室下段左舷側)

機関室は、配電盤周辺が焼損し、機関室全体が黒く汚損していたが、主機をはじめとする機器類に目立った損傷はなかった。

A C Bが取り付けられた位置から上部、並びに配電盤内及び配電盤から調理室に向けて敷設された電路の電線被覆が著しく焼損していた。

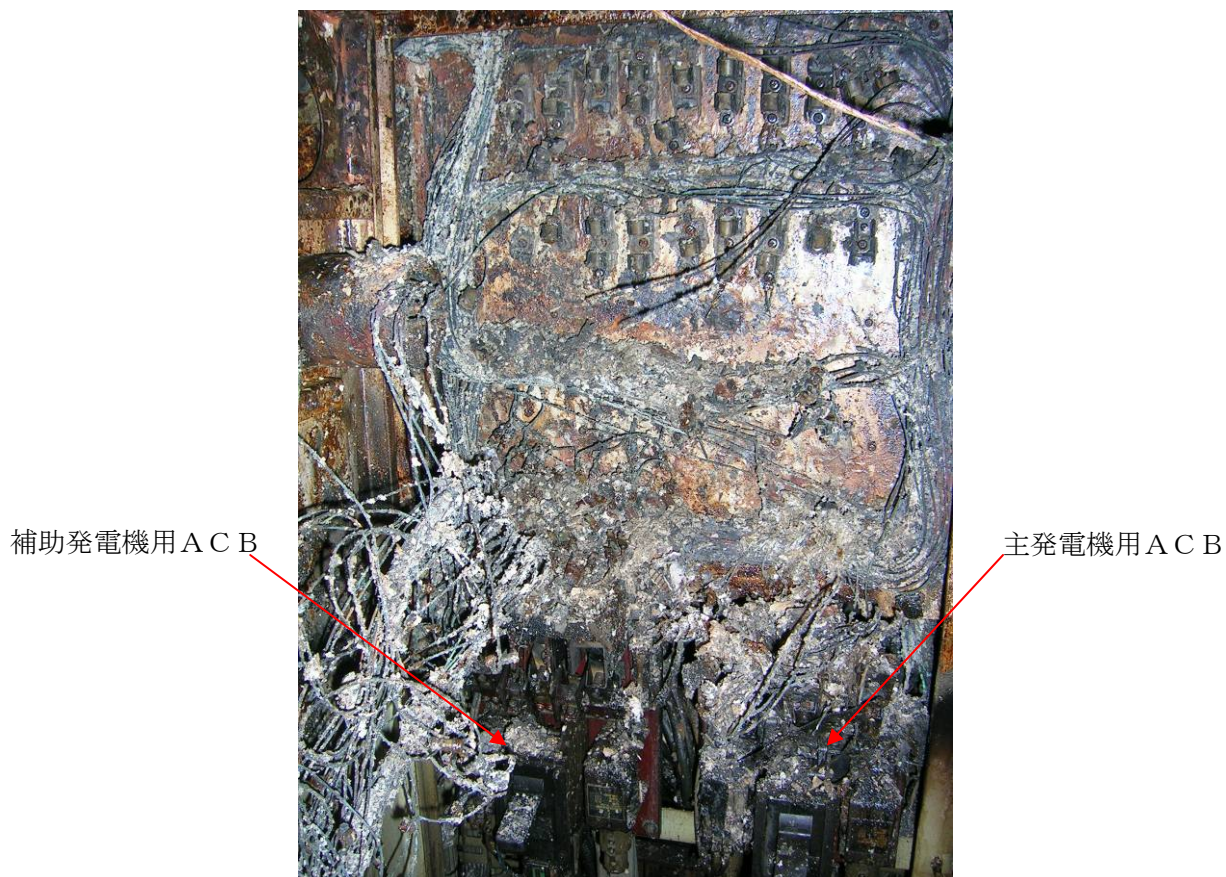
写真3 ACB

A C Bは、主発電機用及び補助発電機用ともに開いた状態であった。

過電流保護装置を限時動作（時間を遅らせて動作すること）させる目的でR相及びT相に設けられていた各オイルダッシュポットは、焼損してはいないものの、いずれも内部に油がない状態であった。

2.3(3)、2.3(4)、2.6.3及び2.8から、配電盤内の主発電機用のACB内で、接触子及び出力側端子周辺が著しく高温となり、周囲の電線被覆などが発火したものと考えられる。

このため、A社は、ACBの接触子の接触面等を定期的に点検するとともに、本船に対し、機関室火災に対する消火方法についての適切な教育及び訓練を行うことが望ましい。

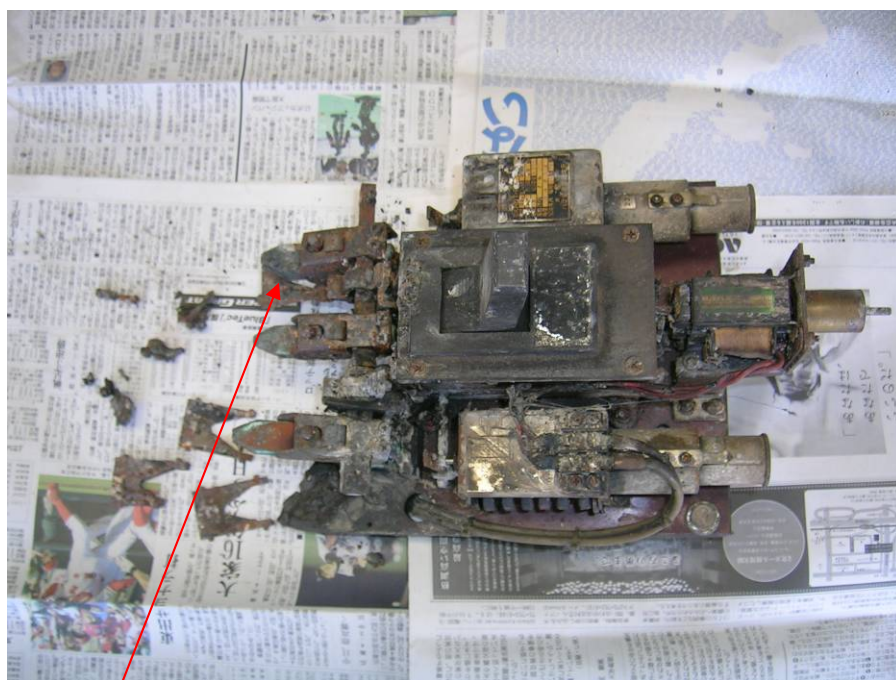
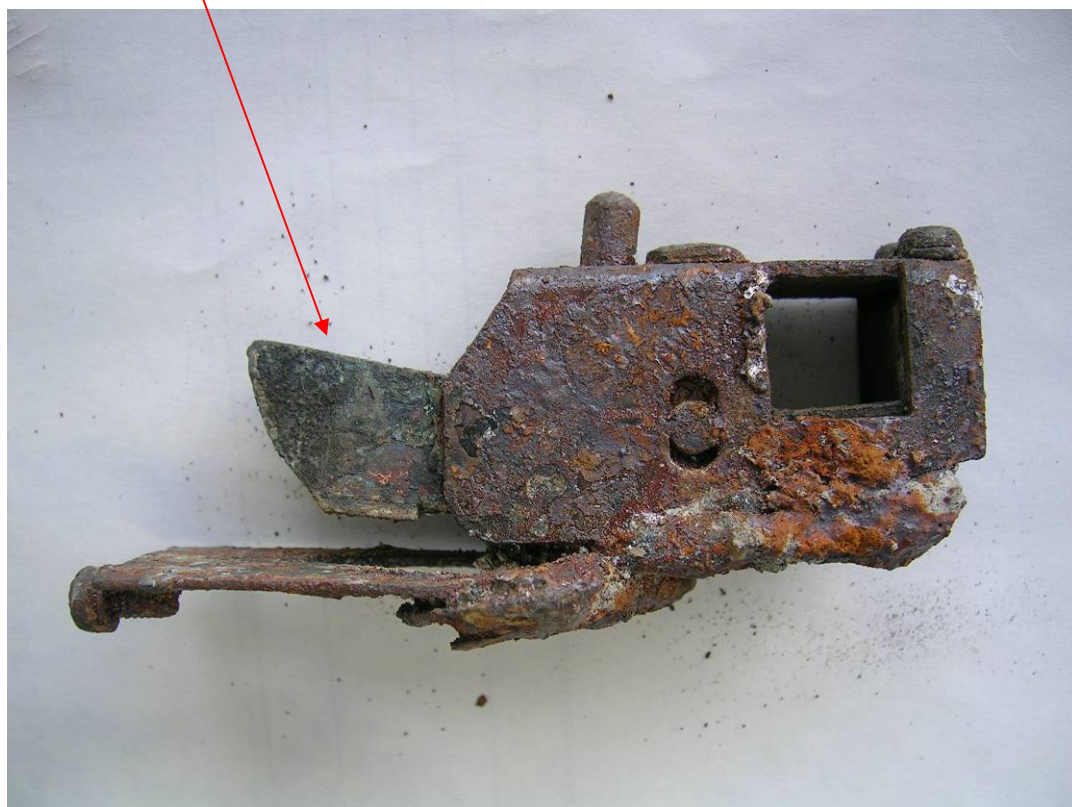
# 写真4 接触子

外れていた各端子のうち、出力側T相では、電線を固定接触子に締め付けていたボルトが溶断し、可動接触子には消弧板<sup>\*4</sup>が溶着していた。

また、出力側R相の接触子は、溶損していないものの、可動及び固定接触子ともに接触面が著しく荒れており、偏摩耗も認められた。

- ① 2.3(4)及び2.7から、T相接触子は、長期にわたって繰り返し開閉動作が行われて接触面の劣化が進行し、通電時の接触抵抗が過大となり、接触子及び出力側端子が著しく高温となった可能性があると考えられる。
- ② 2.3(3)及び2.3(4)から、著しく高温となったT相の出力側端子に電線を締め付けていたボルトが溶断して通電不能の状態になったことから、通電が続いていた他の2相に過電流を生じ、保護装置が作動して主電源を喪失した可能性があると考えられる。

接触子及び出力側端子が著しく高温となったのは、接触子が長期にわたって繰り返

し開閉動作が行われ、接触面の劣化が進行していたことによる可能性があると考えられる。

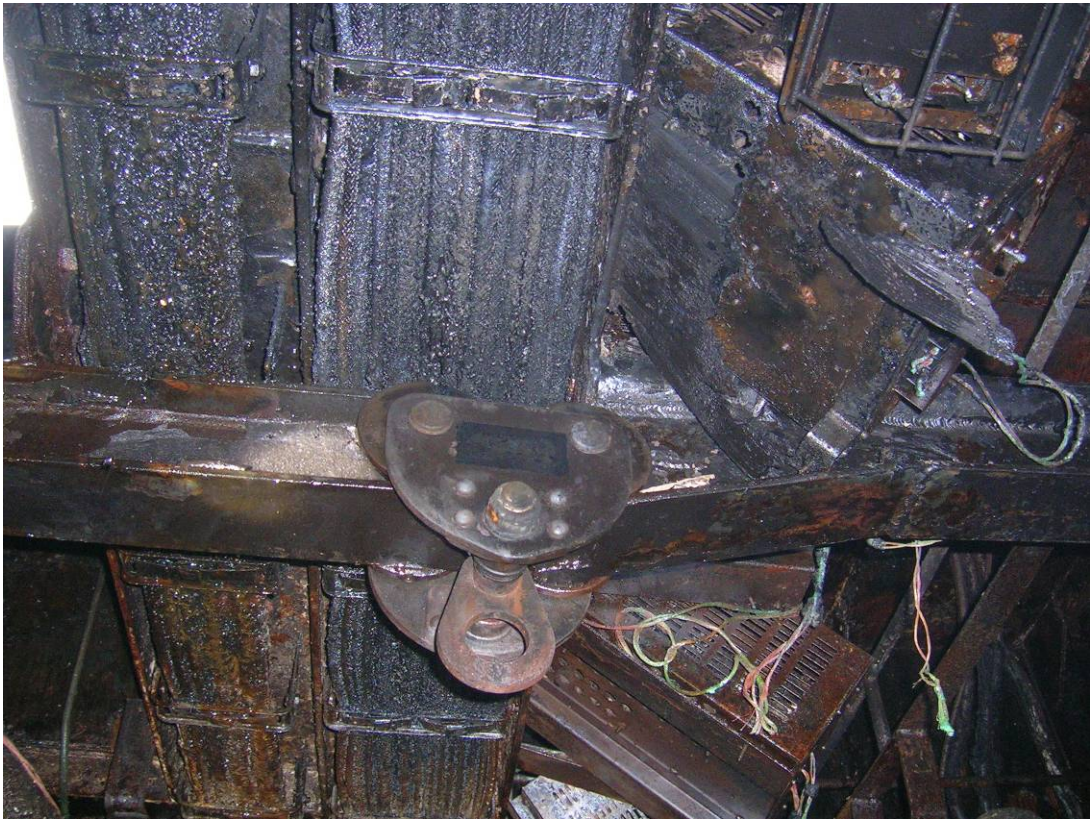
写真5 電路（機関室天井）

2.3(2)及び2.3(3)から、配電盤の火災が調理室に向けて敷設されていた電気配線を経て延焼したことから、機関室内が全損状態に至らなかった可能性があると考えられる。
