船舶事故調査報告書

3 引船第八きさ丸台船No. 503沈没

事故種類 沈没

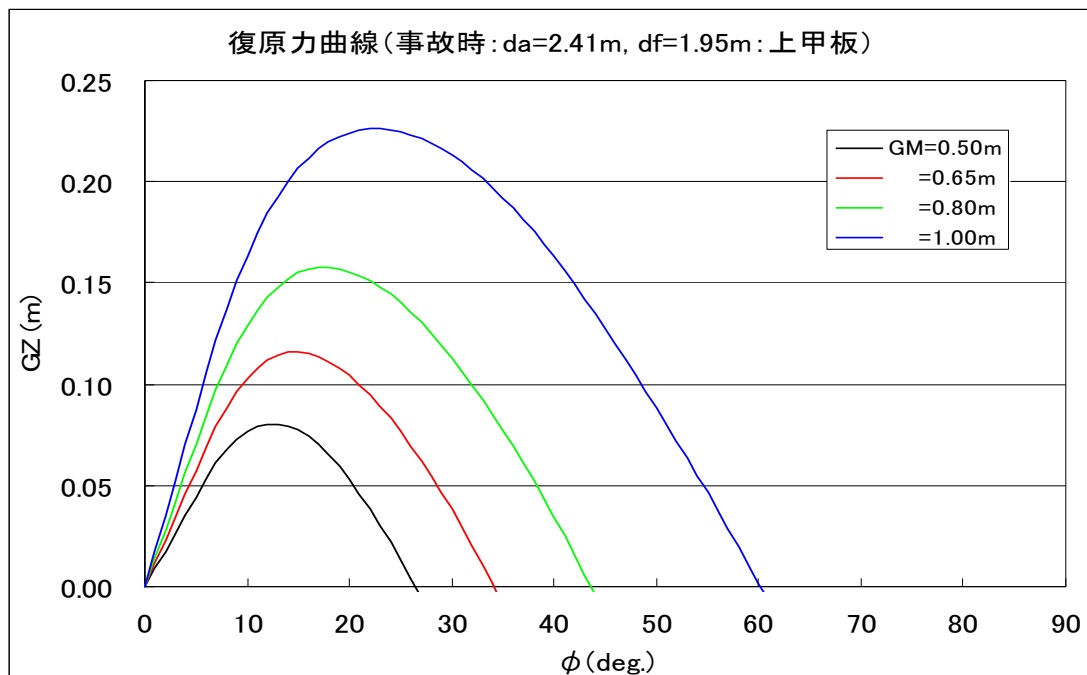
A船の重心位置は不明であるため、2.6.1(2)の設計者の口述（GMは満載で0.5～0.8 m）を基に、GMとして3つの値（0.5 m、0.65 m、0.8 m）を想定し、復原力曲線^{*12}を作成した結果、GMが0.5～0.8 mのとき、上甲板までを浮力とした復原てこ（GZ）の最大値は、GMが0.5 mのとき0.10 m未満で、GMが0.8 mのとき0.15 mを超えた。なお、GMが1 mのときの復原力曲線も計算した。

物船には、船舶復原性規則第20条により、上甲板までを浮力としたときの復原てこの最大値が船幅の0.0215倍以上であること（A船の場合、0.118m以上）が要求される。現存船であるA船にはこの規則は適用されないが、2.10.2(2)に記述したように、A船のGMが0.5mであったとすると復原てこの最大値は0.10m未満であり、この要求値を満足しない。A船のGMは不明であるが、重心が比較的高くGMが0.5m程度であったとすると、類似の新造貨物船の復原性より劣っていた可能性があると考えられる。

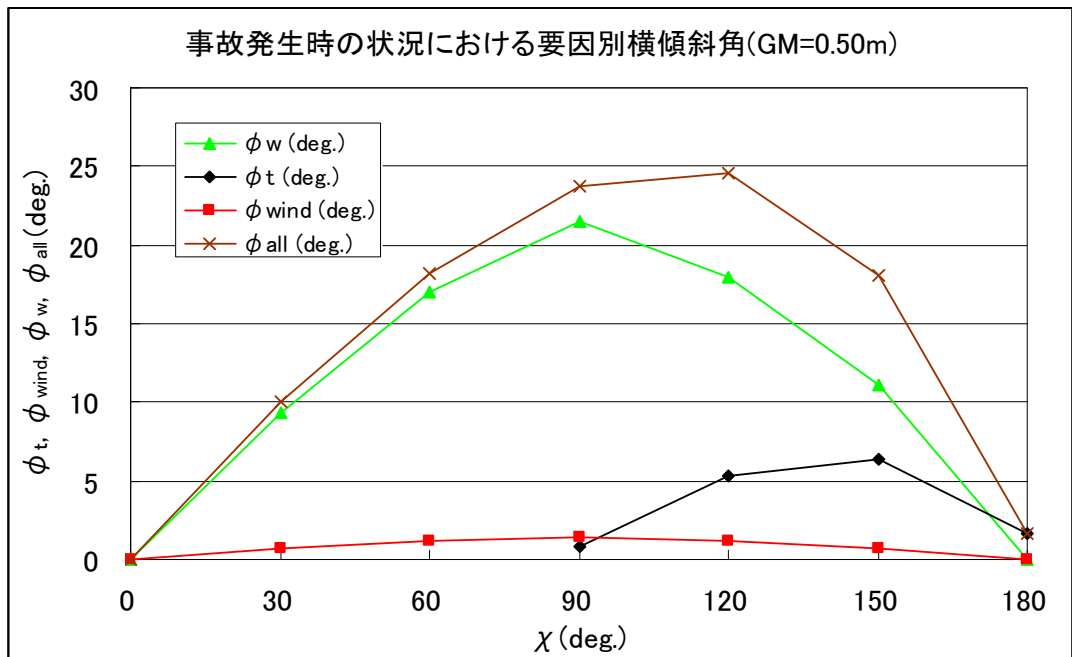
波浪によるA船横傾斜角は、横傾斜の主要因であり、船首角度90°（横波）のとき最大となって、20°を超え、ブルワーク上端が海水に浸かる横傾斜角度18.7°を超えた。

注) 横軸：船首角度（0° が追波、180° が向波）、縦軸：A船の横傾斜角

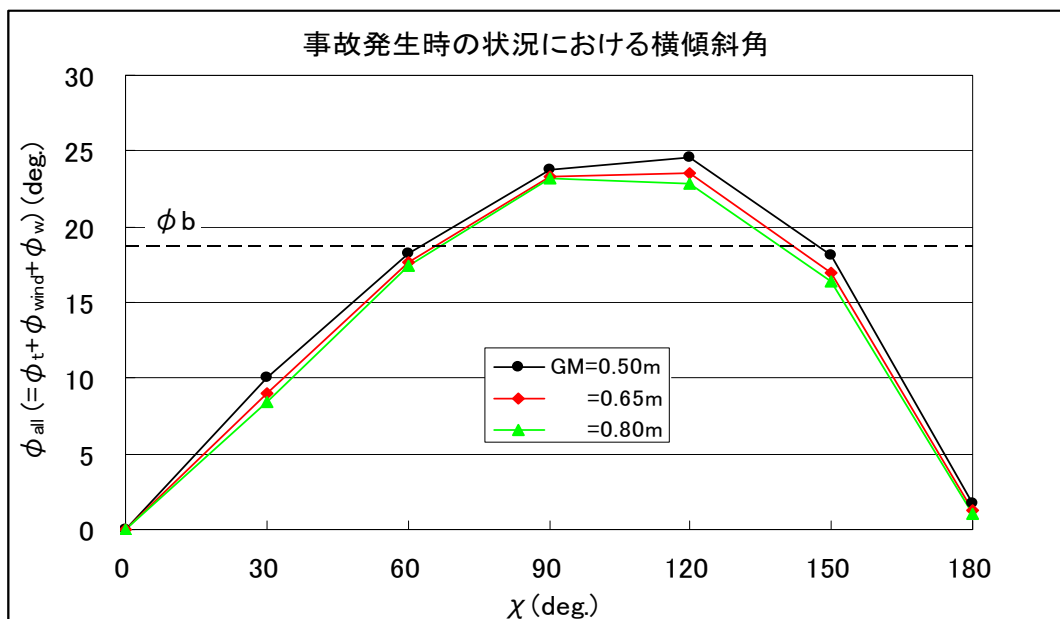
全体の横傾斜角は、船首角度が概ね60～150° のとき、2.10.2(1)のブルワーク上端が海水に浸かる横傾斜角度18.7°（ ϕ_b ）を超え、大量の海水が打ち込んで甲板上に滞留し、ブルワークが海中で抵抗となり、復原せずに船内浸水や転覆につながる危険性が高いことが示された。

2.10.4(4)に記述したように、船首角度が概ね60～150°のとき、2.10.2(1)のブルワーク上端が海水に浸かる横傾斜角度18.7°を超えることから、船首角度を向波又は追い波から斜め追い波とすることにより、ブルワーク上端を海水に浸けないような横傾斜の範囲で航行できたものと考えられる。また、2.10.5で記述したように、追い波から斜め追い波で航行しても、ブローチング現象は起きなかったものと考えられる。

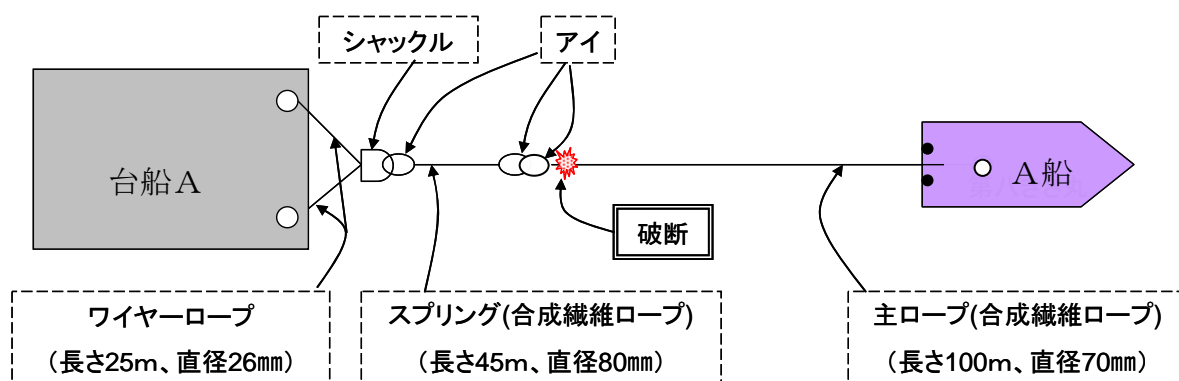
付図2 A船引船列状況図

A社担当者の口述によれば、通常、A船引船列は、両端がアイ・スプライン^{*2}の長さ約100mの合成繊維ロープ（以下「主ロープ」という。）の一端をA船のえい航用フックに掛け、主ロープの他端を両端がアイ・スプラインの長さ約45mの合成繊維ロープ（以下「スプリング」という。）の一端と連結していた。また、スプリングの他端と台船Aの船首部両舷から出された長さ約25mの2本のワイヤーロープをシャックルで結合して、A船と台船Aはえい航索の長さが約170mのY字型となる引船列を構成していた。

本事故発生後、発見された台船Aのビットにかけられていた2本のワイヤーロープ、シャックル、スプリング、切断された主ロープ端部のアイは回収された。

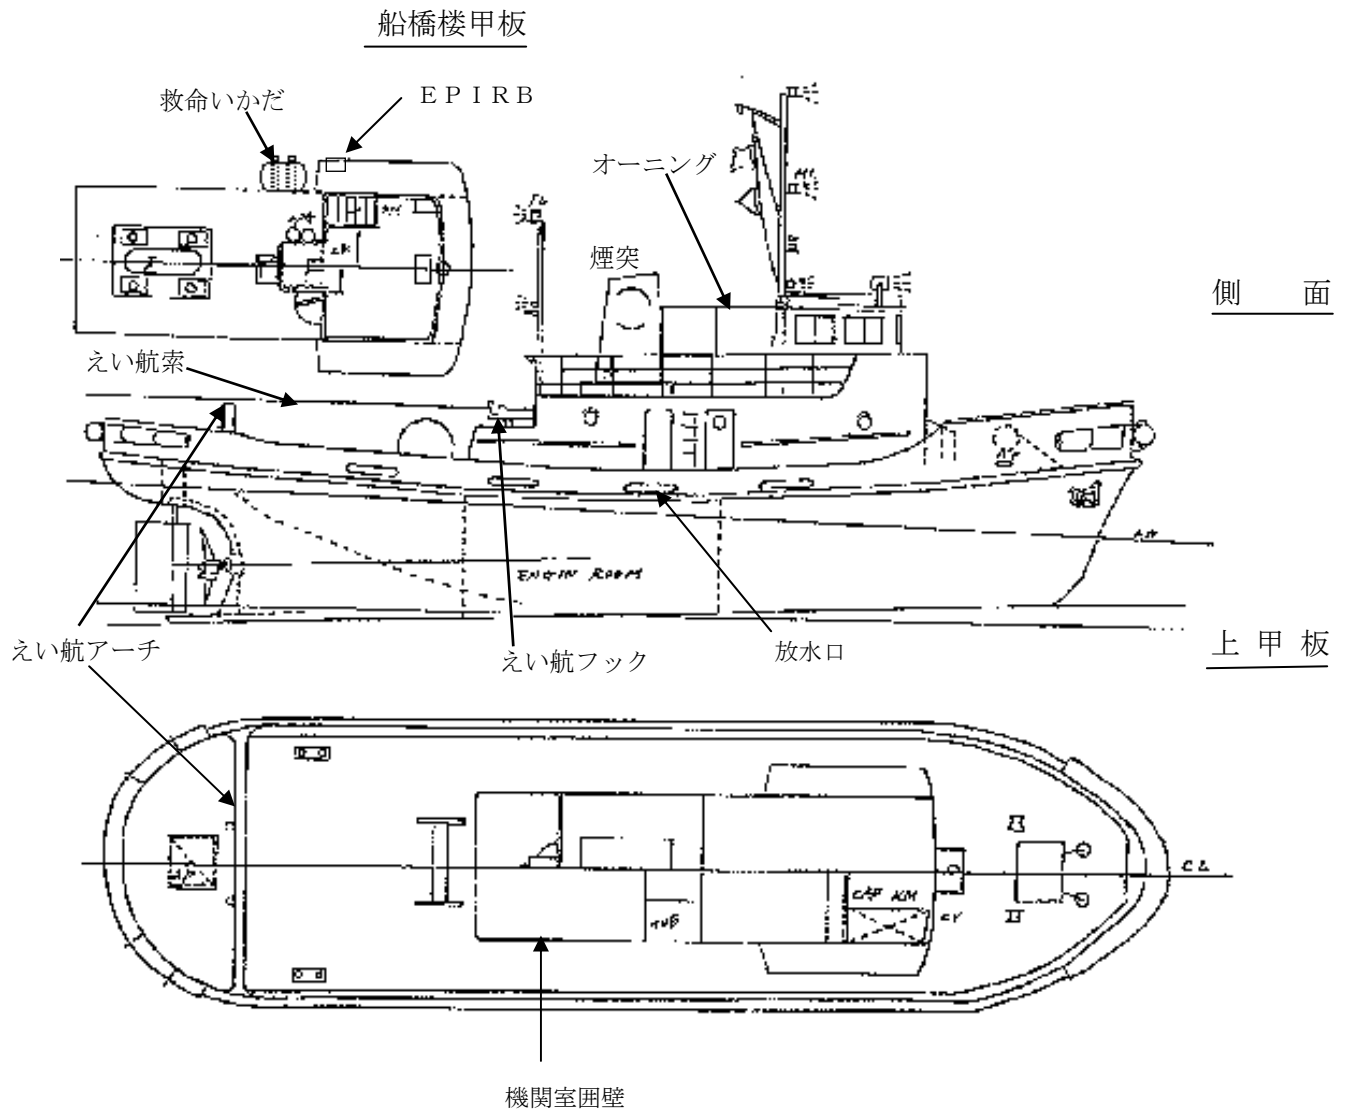
付図3 A船船体概略図

上甲板には、船体中央に機関室囲壁があり、この前方に船橋楼が配置され、船橋楼上部に操舵室が設けられていた。

機関室囲壁後部の1段低くなったところの船体中心線上には、えい航フックが設けられていた。

操舵室と煙突の間には、日除けのためのオーニング（天幕）が張られており、両舷に3本の支柱が等間隔に立てられていた。

船尾には、両舷ブルワークにえい航アーチが架けられ、えい航アーチに間隔を空けて付設された2個の筒にそれぞれ鉄棒を立て、その間にえい航索を通すことによって、えい航索が左右に移動するのを制限するようになっていた。

左舷側に3本あるオーニング支柱の船首側から1本目と2本目のほぼ中間外側には、救命いかだが設置されており、その船首側のハンドレールにEPIRBが取り付けられていた。

上甲板は、ブルワークで囲われており、各舷には放水口が設けられていた。

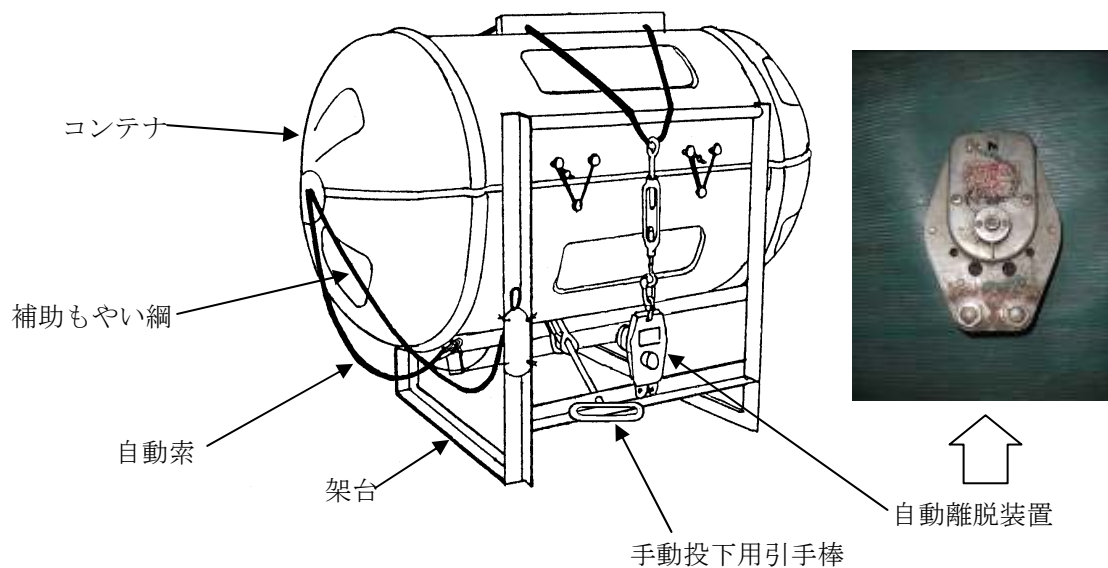
付図4 救命いかだ積付図

A船に搭載されていた救命いかだ（6人用）は、昭和54年に製造されたものであった。積付位置が水面下約3mに水没すると自動離脱装置が作動して積付架台から離脱し、いかだを格納しているコンテナ（長さ1m、直径0.56m）が浮揚して積付架台といかだにつながれた自動索（長さ3.1m）が引き延ばされると、CO₂がボンベから浮体に放出されて膨張する仕組みとなっていた。また、船舶が沈没しなくても、手動で容易に積付架台から離

2.3から、A船の救命いかだは発見されておらず、2.9.1に記述したように、和歌山県潮岬沖で起きたA船同型船の沈没事故時と共通する構造的な障害物が原因となり、救命いかだが展張しなかった可能性があると考えられる。

2.5.2(1)①に記述したように、A船の場合この空間の左舷側に救命いかだが設置されており、2.5.2(2)から、設置されていた救命いかだは自動離脱後、自動索3.1mが引き延ばされる前に、救命いかだのコンテナがこの空間で引っかかり展張しなかった可能性があると考えられる。

A船の着底状況は確認されておらず、救命いかだが展張しなかった理由を明らかにすることはできなかったが、今後救命いかだは自動索の長さの範囲にオーニングなど浮上の妨げとなる甲板上の構造物がないところに設置することが望ましい。

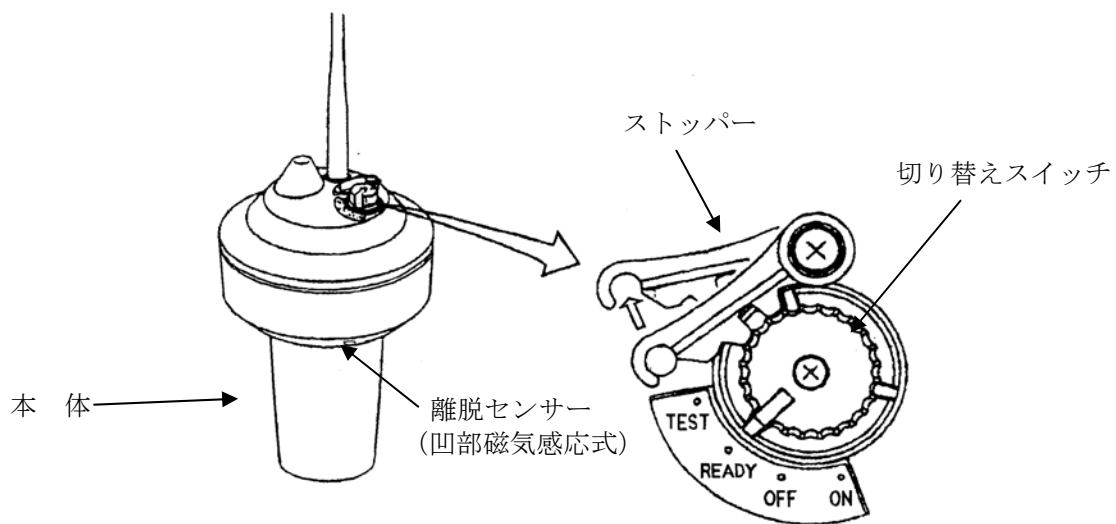
付図5 EPIRB概略図

A船に搭載されていたE P I R Bは、平成10年に製造されたものであり、本体に付いている切り替えスイッチにはREADY、ON、OFF及びTESTの状態がある。通常はスイッチをREADY状態とすることとなっており、船舶が沈没して取付位置が水面下約4mになると自動離脱装置が作動して離脱し、自動的に遭難信号を送信する仕組みとなっているが、水中では電波が減衰するため、離脱しても浮揚しなければ電波は空中に発出されない。また、スイッチがOFF状態のときには電波は発出されない。TEST状態は電池電圧等の確認を行うものである。

2.5.2(3)の口述から、運航中にEPIRB内部に水が入り故障していた可能性、及び2.9.2の過去の事故例から、離脱したが甲板上の構造物が妨げとなり浮上しなかった可能性があると考えられるが、A船の着底状況は確認されておらず、その理由を明らかにすることはできなかった。

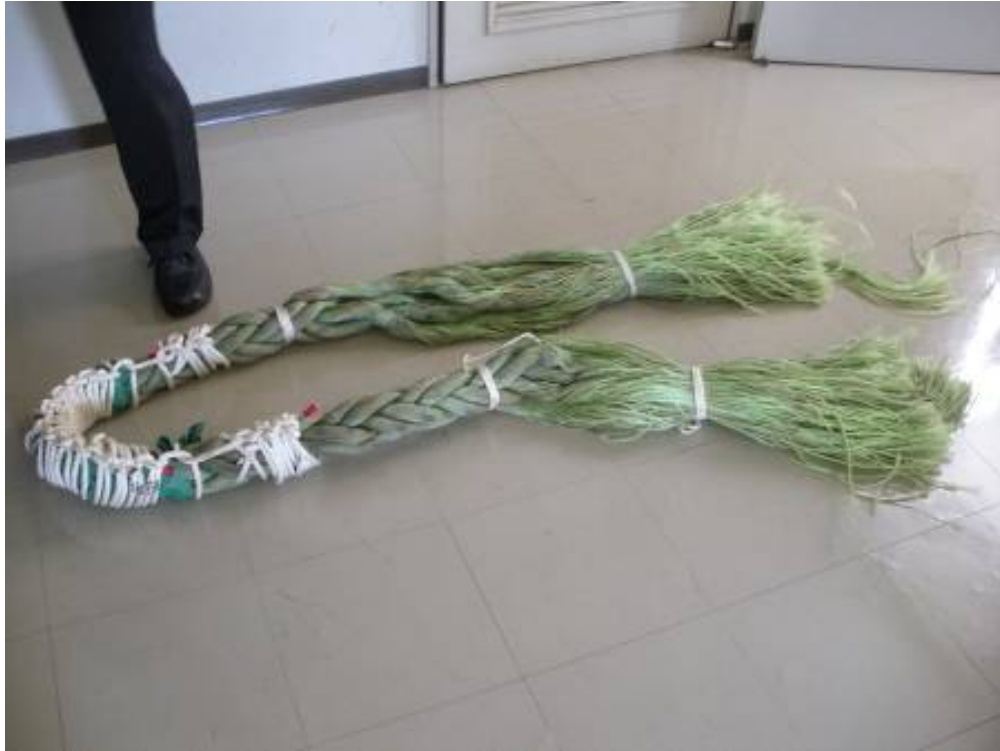
写真2 切断部アイ

スプリングに連結されていた主ロープのアイ・スプライスが編み込み部で切断し、残った主ロープの一部(以下「切断部アイ」という。)がスプリングのアイに引っ掛かった状態で発見された。切断部アイは、折り径(アイを一直線につぶしたときの長さ)が約75cm、ロープの外周が約244mmで、表面の暴露汚れが目立ち、本来の緑色から淡い緑色に色落ちしていた。

一般的な引っ張り試験におけるロープの破断面と切断部アイの切れた部分を比較すると、後者のストランド^{*4}8本がほぼそろって切れていること以外は、合成繊維（ポリエチレン）が溶けた状態はよく似ていた。プロペラでロープが切れた場合、プロペラの黒っぽい汚れが付くが、切断部アイにはそのような汚れはなかった。

アイ・スプライスの編み込み部は、摩擦熱が発生しやすくなるため、強度が低下する。引っ張り試験では、通常、編み込まれたロープの端部付近で切れ、ストランドの長さが全部そろって切れることはない。

合成繊維ロープは、疲労及び紫外線により劣化し、使用中に表面が擦れることもあり、弱くなったところで切れる。2年の使用で強度が約30%落ちたという試験結果がある。合成繊維ロープの使用頻度にもよるが、1年で替える船もある。

また、次のことから、えい航索は、A船が沈没する過程でA船の重さにより切断したものと考えられる。

- ① 2.10.3 の表から、えい航中、索に生じる張力は最大で約10tであり、2.5.2(4)②から、破断した主ロープの引張強さは691kN（約70t）で、劣化を考慮してもえい航張力では破断しないこと。
- ② 2.5.2(4)②から、切断部アイにプロペラで切断されたような痕跡はなかったことから、プロペラによる破断ではないこと。
- ③ 2.6.1(2)から、A船の軽荷重量は110～130tであり、破断した主ロープの引張強さ（約70t）を大きく上回ること。
- ④ 2.5.2(5)から、平成20年9月16日に納品されたワイヤーロープ2本の破断荷重は約60t（309kN（約31t）×2）で、2.5.2(4)②から、平成20年10月に出荷されたスプリングの引張強さは890kN（約90t）であり、平成18年8月に出荷された主ロープの引張強さは、2年間の強度低下30%を考慮すると約50tとなり、張力が伝わる経路（台船A－ワイヤーロープ2本－スプリング－主ロープ（破断ロープ）－A船）の最も弱いところで切れていること。

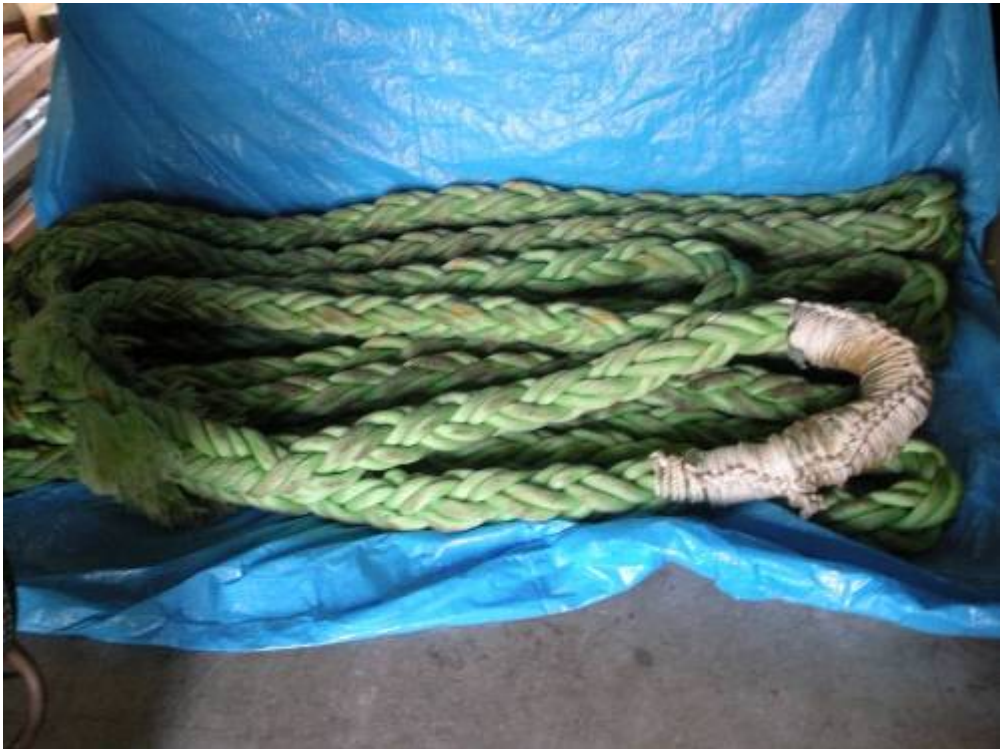
写真3 スプリングのアイ

スプリングは、シャックル及びワイヤーロープを介して台船Aにつながったまま発見され、ロープの外周が約287mmで、表面はきれいな緑色であり、他端のアイには細い擦れ止め用ロープが巻かれ、内周が茶色になっており、損傷はなかった。
