船舶事故調査報告書

- 1 旅客船さかもと3旅客負傷
- 2 貨物船しゅり漁船航平丸衝突
- 3 遊漁船ユニコーン衝突 (防波堤)

平成22年4月23日

1 旅客船さかもと3旅客負傷

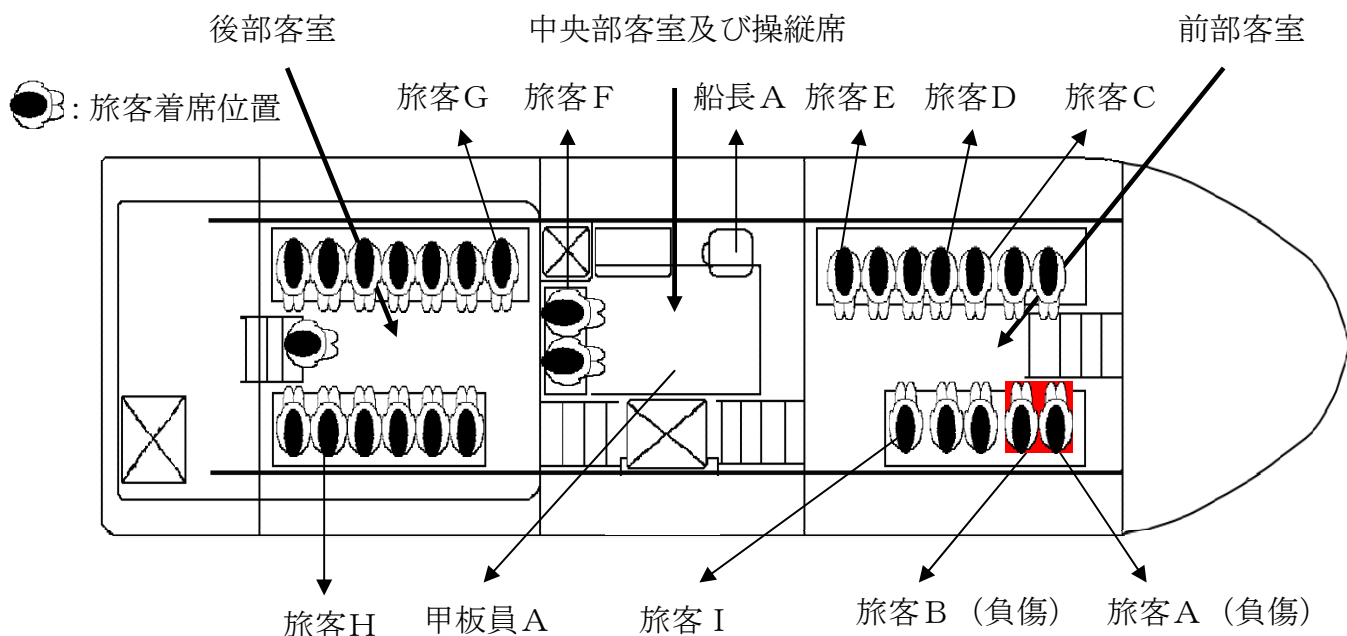
旅客室の配置及び着席状況

団体客25人を含む旅客28人は、前部客室に12人、中央部客室に2人、後部客室に14人が着席した。

旅客Aは、リュックサックを降ろして前部客室（右舷側）の最前席に座り、旅客Bは、旅客Aの左隣（船尾側）にリュックサックを背負ったままで座った。

旅客Eは、前部客室（左舷側）の最後部席に座った。通常、本件航路は、1航海につき5人前後の旅客数であることが多く、その旅客の多くは地元の住民

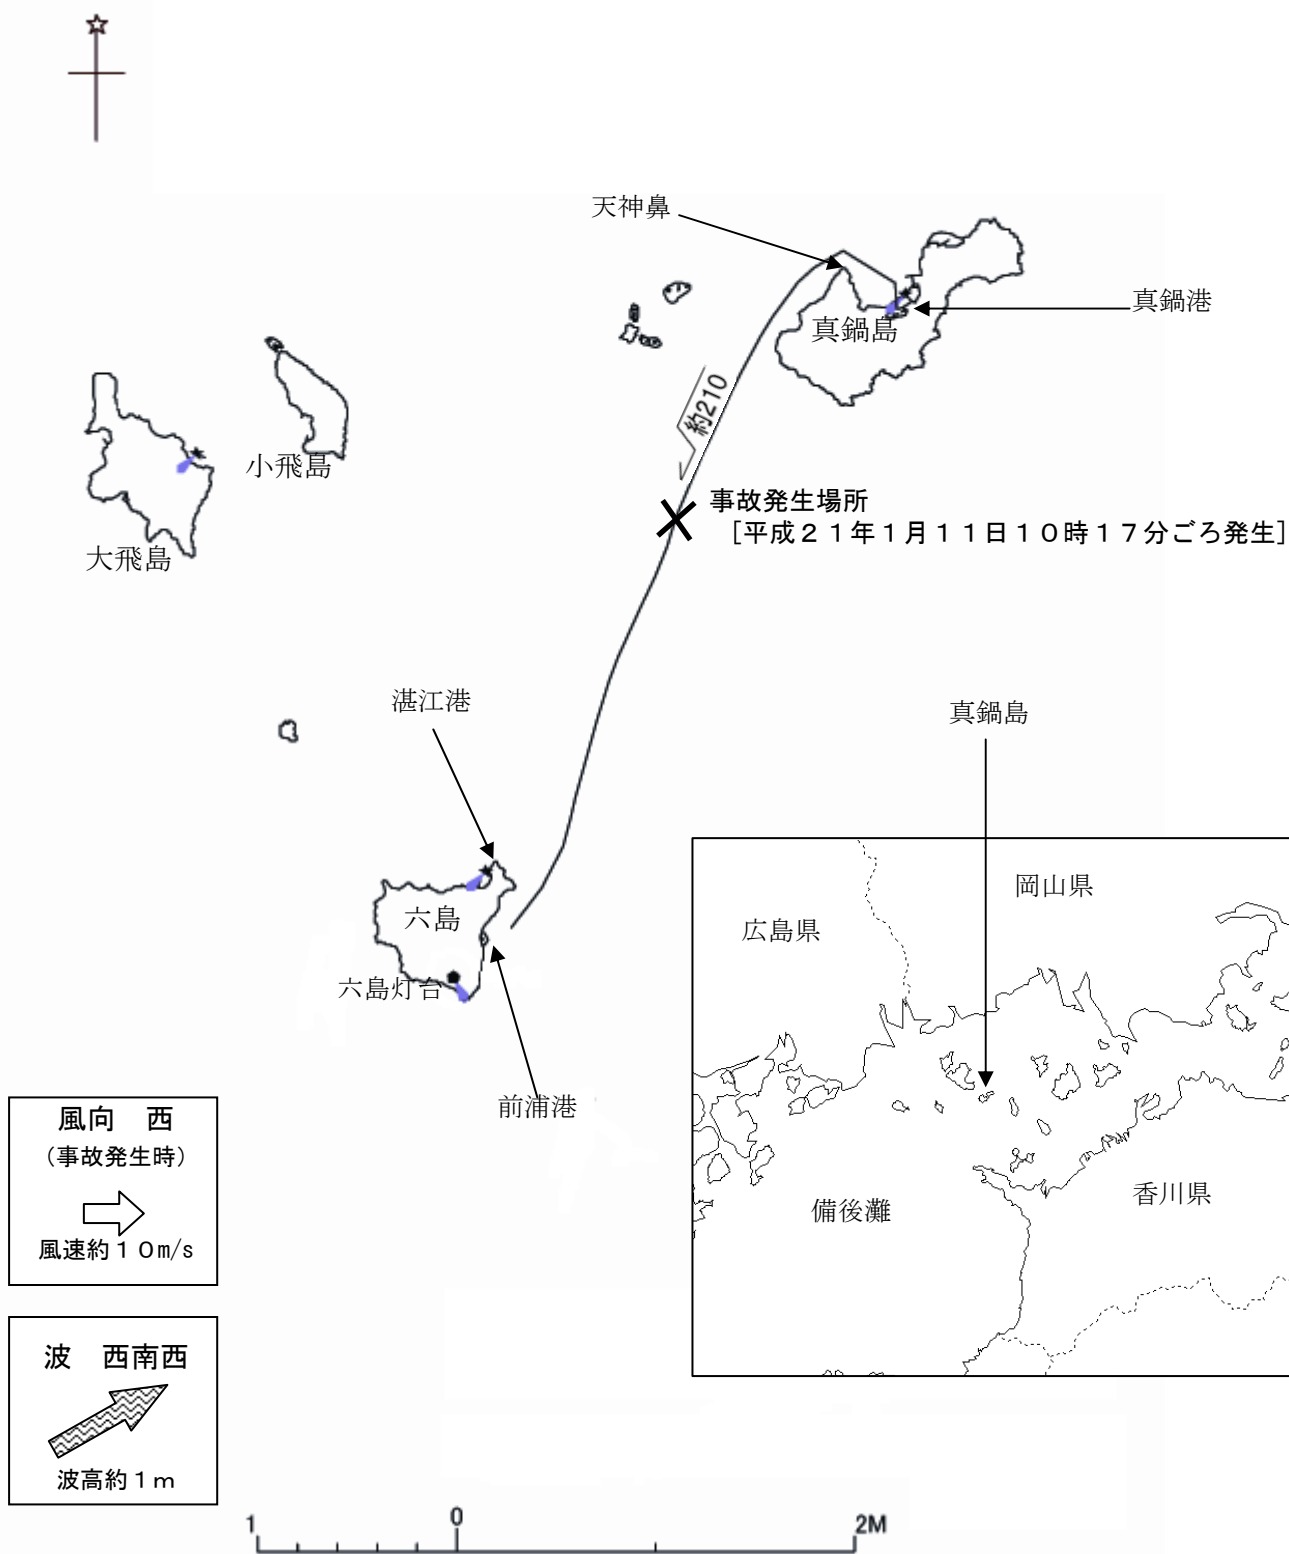
付図2 推定航行経路図

A船は、10時05分ごろ、真鍋港を出港して北西に向かう針路で航行し、真鍋島の天神鼻てんじんばなを左に見て左転した後、動揺^{*1}することを予測して、機関回転数を約100rpm下げた約1,500rpmとして、目視で六島の中央に向けて舵を切り、針路を約210°（真方位、以下同じ。）とした辺りから波により船体が縦に動揺^{*2}を始めた。このときの風及び波は、船首を0時として2時から3時（約60°～90°）の方向から来ており、風速は約7～8m/s、波高は約1.0mであった。

船長Aは、10時08分ごろに定針した後、‘真鍋港から前浦港に至る航海時間の半分より手前ごろ、波の頂きに乗った船首が波間に落ちた際に、これは大きな波だと感じた波’（以下「本件大波」という。）に出会った。この時だけ、六島に向けていた視線が船首に向いた。本件大波は、真鍋港出港後に出会っていた波（約1.0m）の1.5倍くらいの高さであり、また、この日の航行でもっとも大きい波であった。

2.1.1 及び 2.10.4 から、A船は、10時05分ごろ、旅客28人を乗せ、真鍋港を出港して北西に向けて航行し、真鍋島の天神鼻を左に見て左転した後、目視で六島の中央に向け、針路約210°、機関回転数約1,500rpmで、前浦港に向け、航行を続けたものと考えられる。

2.1.1 から、A船は、真鍋港から前浦港に至る航海時間（約25分間）の半分より手前ごろ、針路約210°機関回転数約1,500rpmとして航行中、西南西からの本件大波の頂きを越えて船首が波間に落ちた際に、それまで、縦に動揺していたのに比べて、さらに大きく縦に動揺し、前部客室の前方に座っていた旅客が慣性によりいすから浮いて離れた後、いすに自由落下したことにより旅客A及び旅客Bが負傷したものと考えられる。また、2.1.1 及び 2.6.3 から、負傷した旅客A及び旅客Bの腰が宙に浮いたものの、天井に頭を打ち付けるほどは浮かなかったものと考えられる。

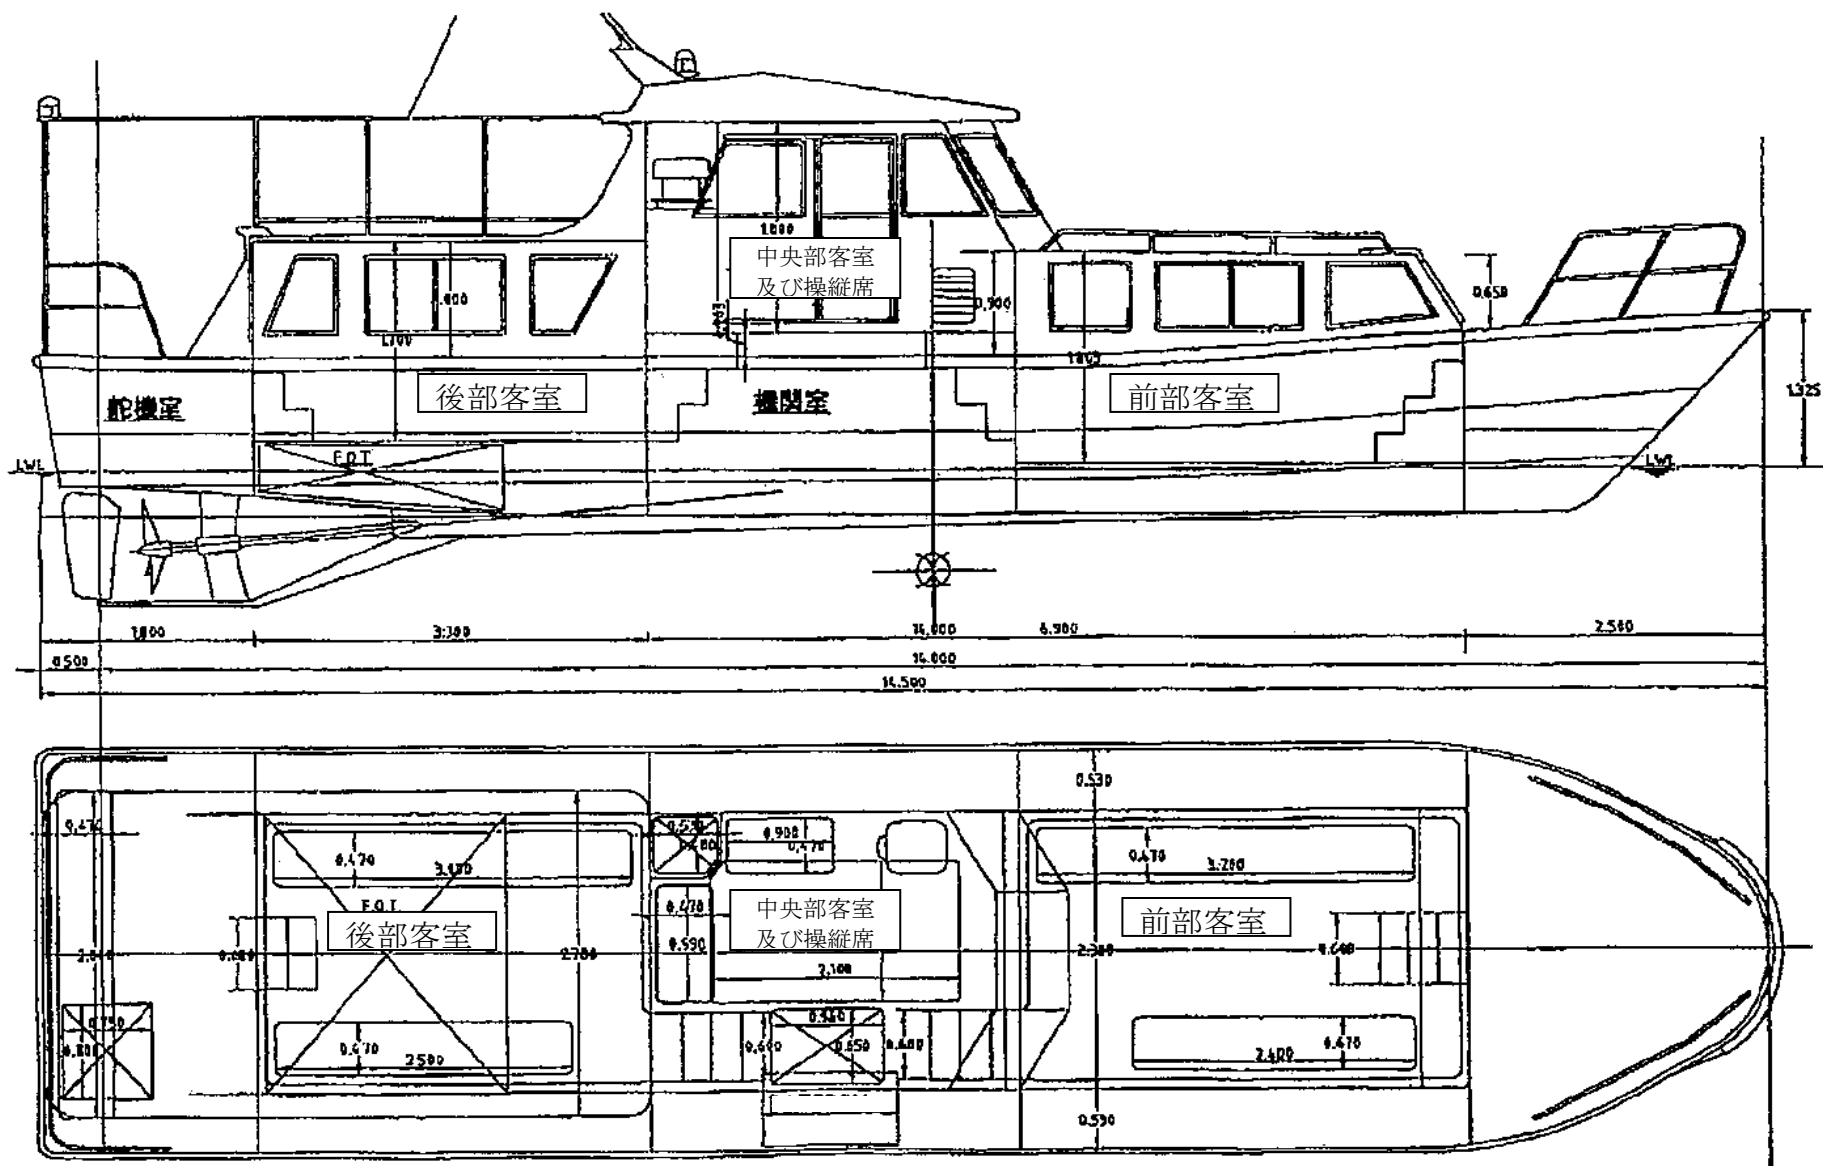
付図3 A船一般配置図(概略図)

A船の操縦席の前方に3枚の窓、両舷側方に3枚の窓及び後方に1枚の窓が装備されており、前方視界は良好であった。船体中央部付近における右舷側海面から上

甲板までの垂直距離が0.88m、上甲板から操舵室床まで0.25m、操舵室床から目の位置まで1.45mであることから、船長Aが操縦席に座って操船する際の眼高は、海面から約2.58mであった。

船長Aの口述によれば、通常、中央部客室の前部左舷側の操縦席に座って操船しており、事故時も座って操船していた。

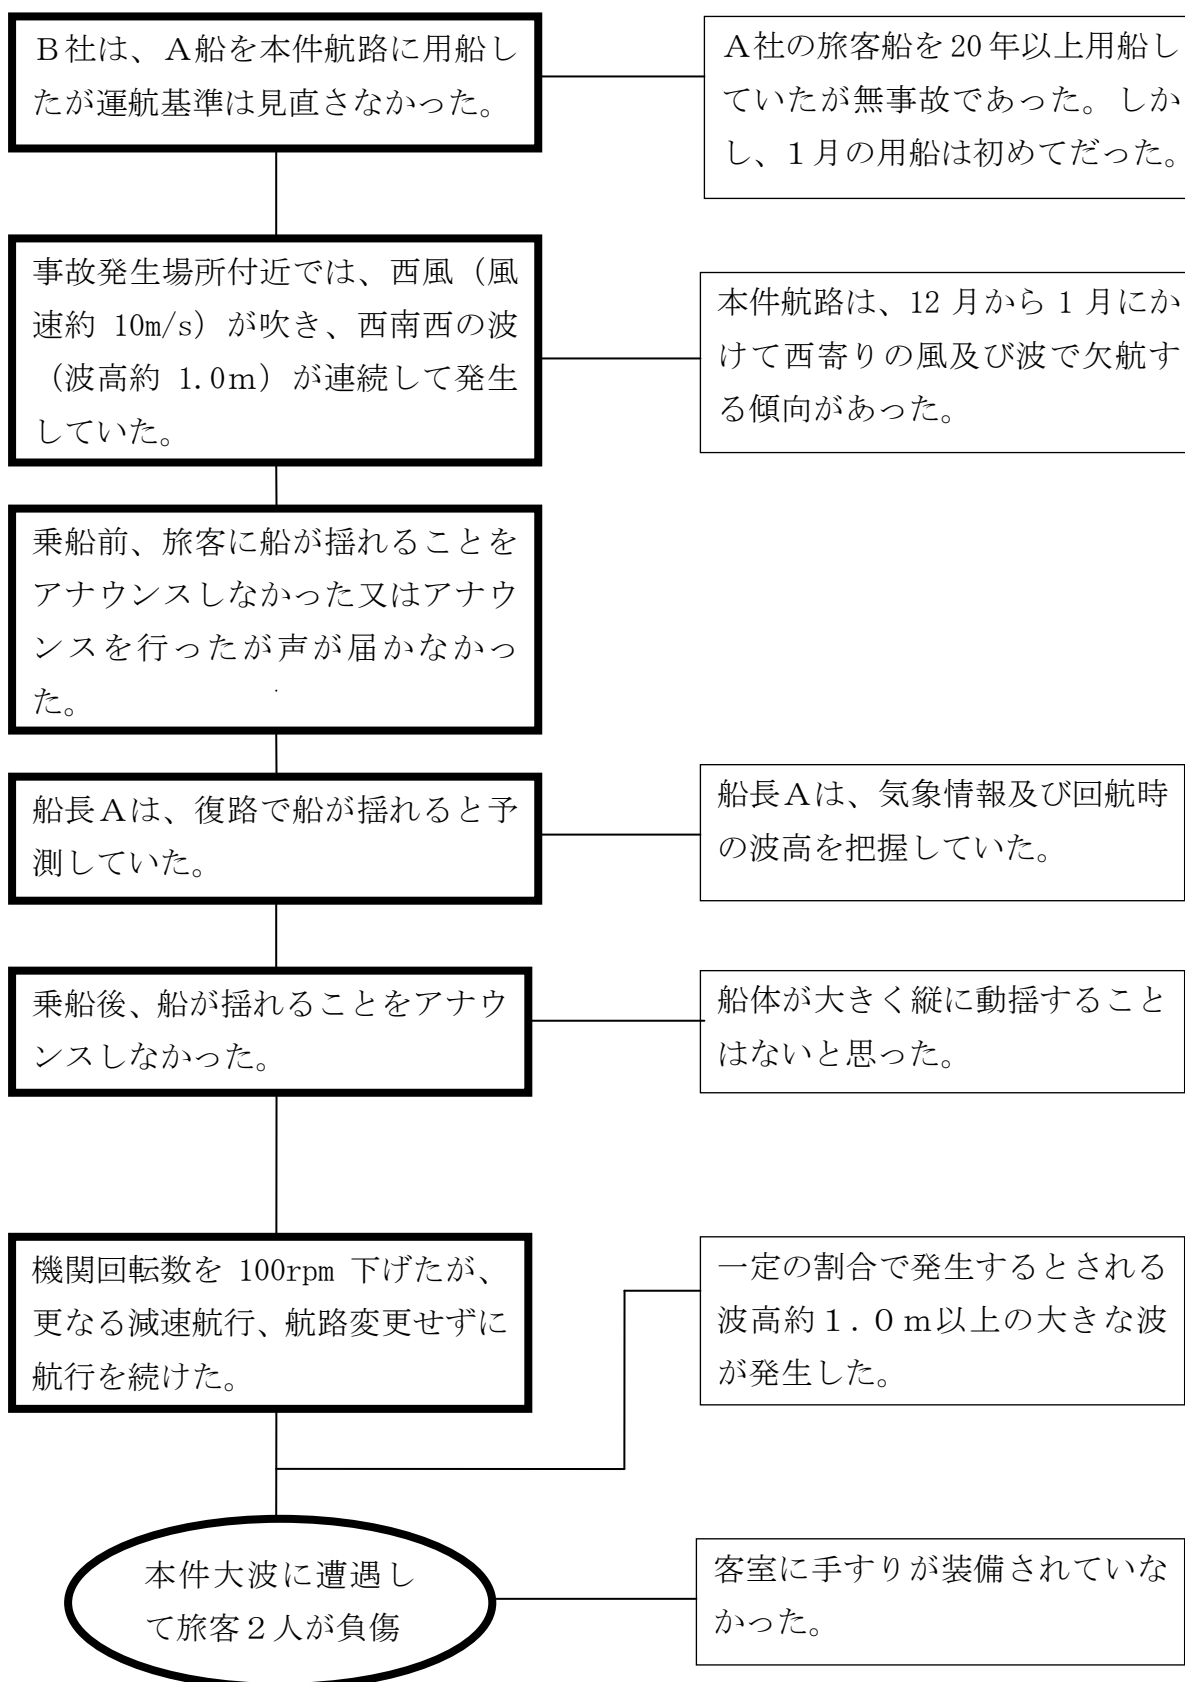
付図4 旅客の負傷に至る要因（まとめ）

- (2) A船は、真鍋島南西沖を前浦港に向けて航行中、本件大波に遭遇して船首が波の頂きを越えて波間に落ち、それまで、縦に動揺していたのに比べて、さらに大きく縦に動揺した際、前部客室の右舷最前部のいすに座っていた旅客A及び旅客Bが慣性により、いすから浮いて離れた後、いすに自由落下した衝撃で腰椎を圧迫骨折したものと考えられる。

A船を荒天による欠航が発生する傾向がある1月に用船したのは、初めてのことであったが、大きさの異なるA船を1月に用船する際に安全管理規程の運航基準を見直さなかったことは本事故の発生に関与した可能性があると考えられる。

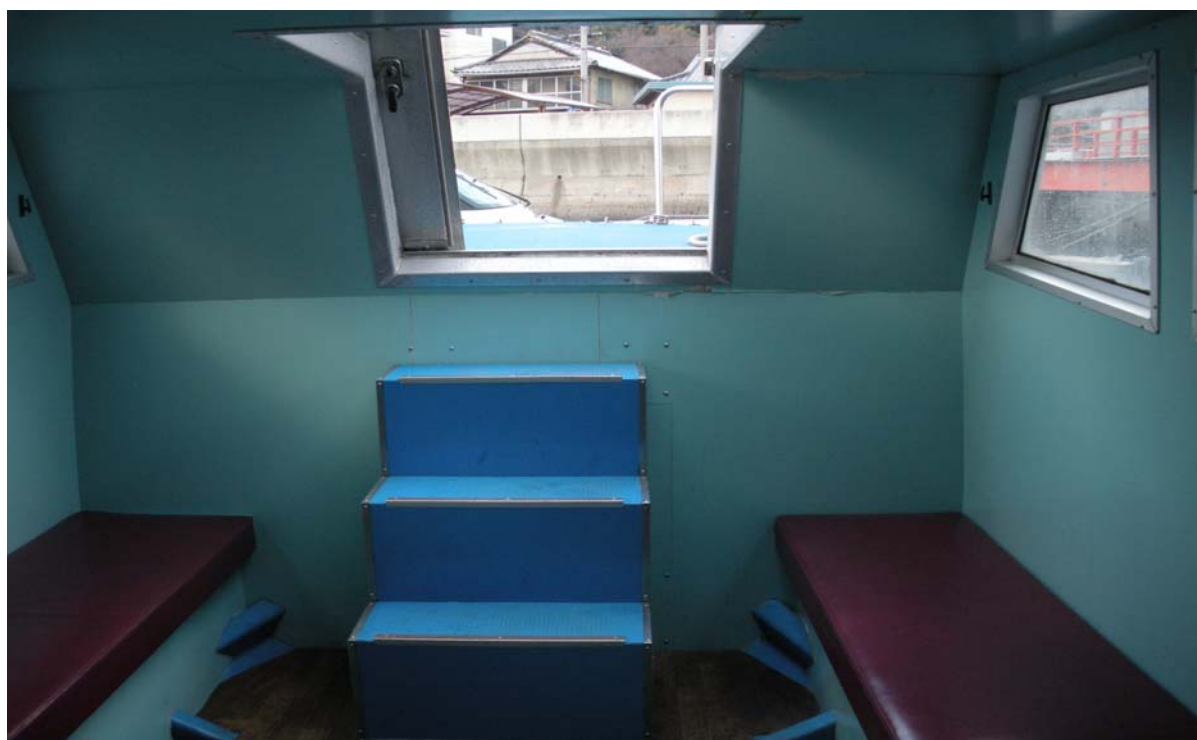
写真5-1 前部客室（船首側入り口）

A船は、前部客室、中央部客室及び後部客室があり、前部客室のいすは、船首尾方向に配置され、旅客が向かい合って座る造り付けの長いすで、シートベルトは装備されておらず、座面は、化粧合板に薄いクッション材が張られていた。左舷側の長いすは、長さ3.59m、奥行き0.48m、床から座面までの高さ0.45mであった。右舷側の長いすは、長さ2.99m、奥行き0.48m、床から座面までの高さ0.45m、旅客Aの座っていたいす付近における床から天井までの高さは1.73mであった。

なお、前部客室を含む全ての客室には、手すりは設置されていなかった。

2.6.3 及び2.11.1から、A船のいすにはシートベルトが装備されていなかったが、装備されていれば、旅客がいすから浮いて大きく離れないことにより旅客の負傷リスクを低減することができた可能性があると考えられる。

しかし、前部客室のいすは、船首尾方向に配置され、旅客が向かい合って座る造り付けの長いいすであることから、シートベルトを装備するには、大きな規模の工事が必要であったものと考えられる。

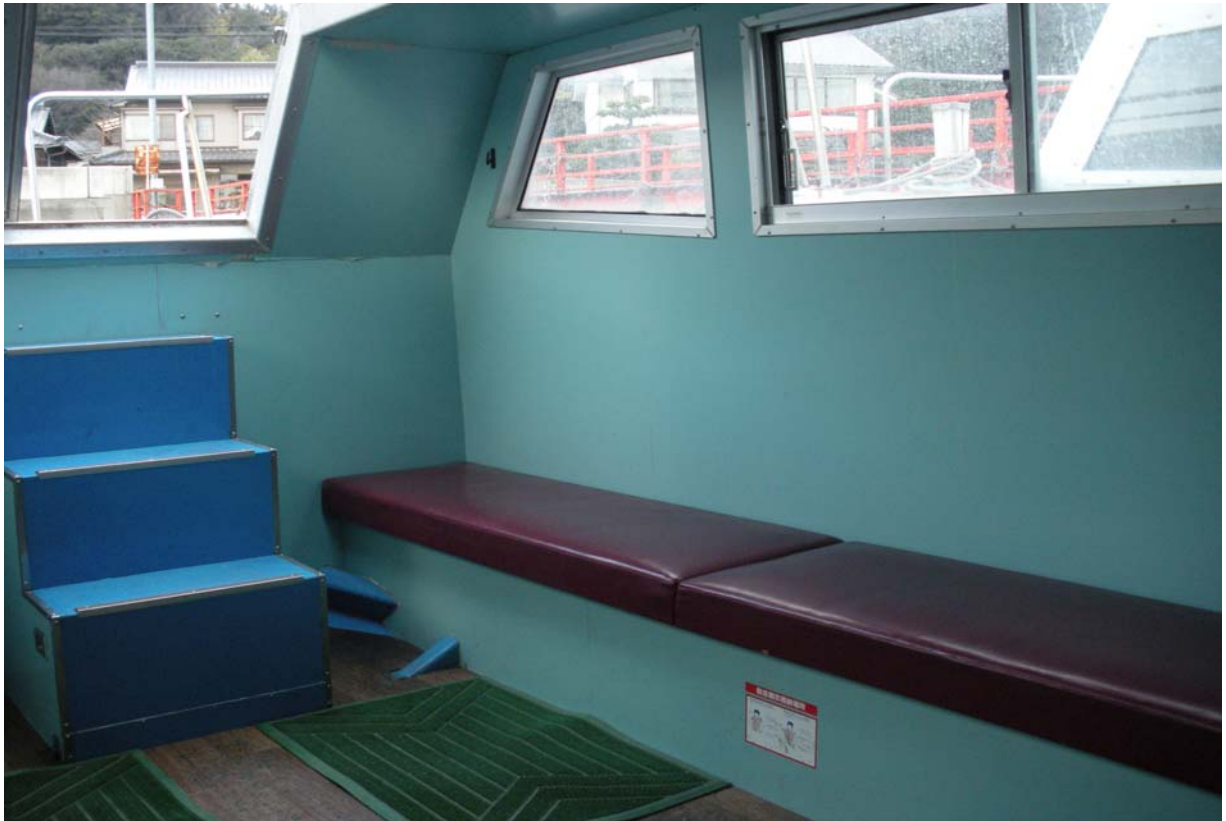
写真5-2 前部客室（右舷側）

旅客Aとほぼ同じ身長を旅客Aの座っていた付近に座らせた場合、頭と天井との間隔は、約0.46mであった。

2.2.2、2.6.3 及び2.11.2 から、前部客室には、手すりが装備されていなかったが、座席から天井まで届く縦方向の手すりが装備されていれば、旅客が手すりにつかまることにより身体を支え、負傷のリスクを低減することができた可能性があると考えられる。
