船 舶 事 故 調 査 報 告 書

運 輸 安 全 委 員 会

2 モーターボートアサヒチャージャー115浸水

船舶事故調査報告書

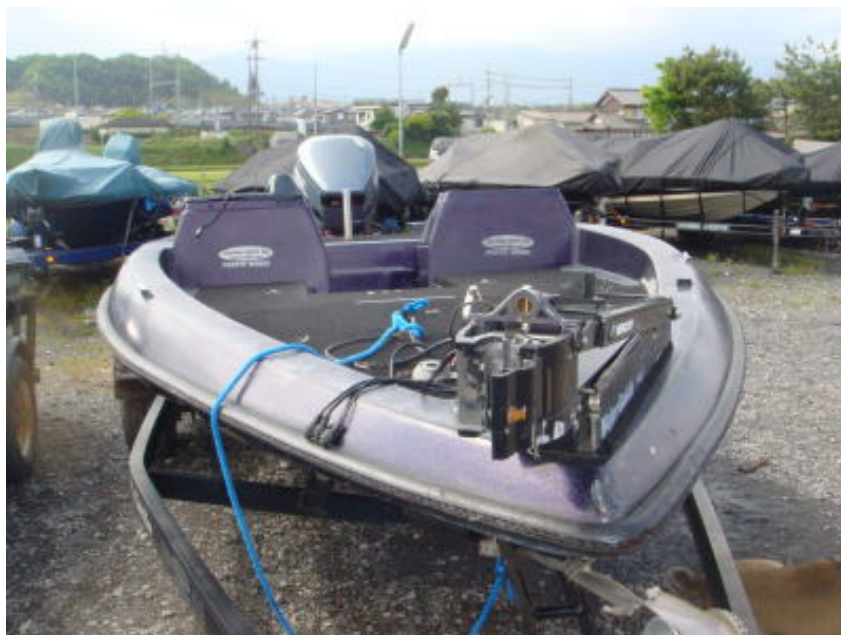
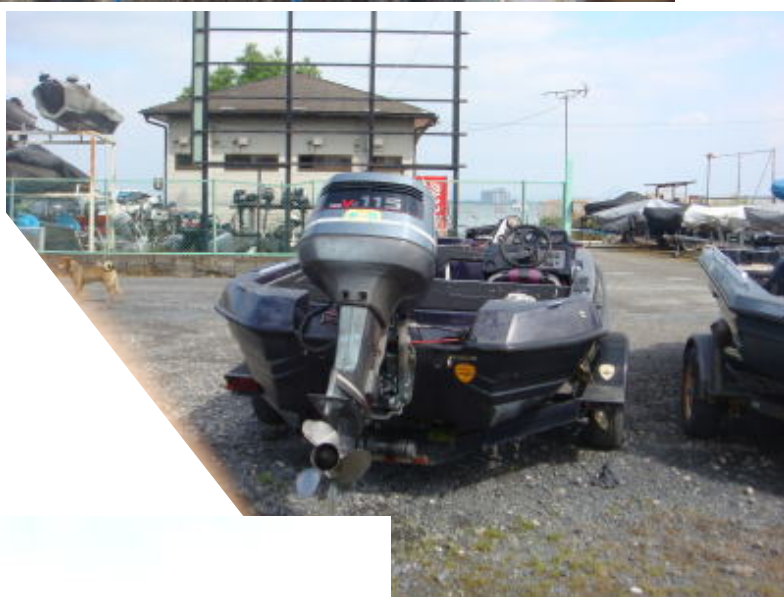
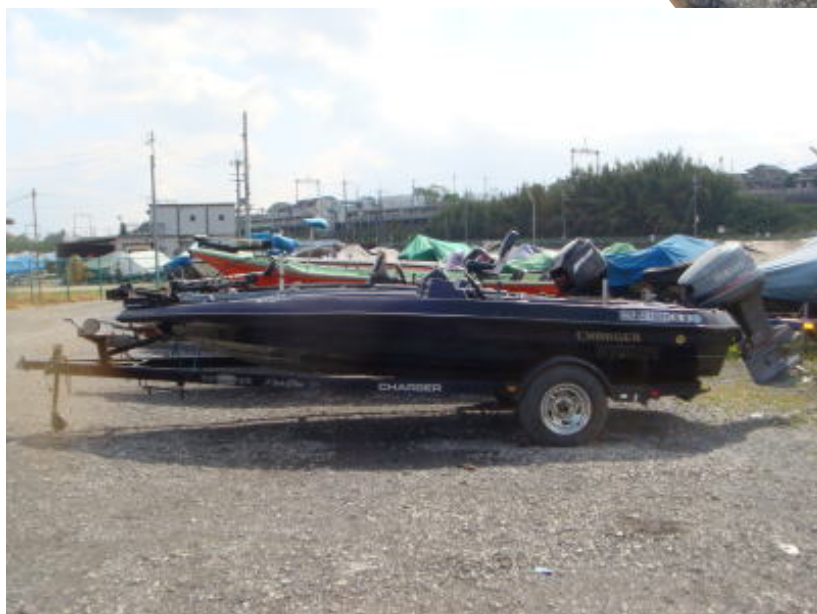
写真1 本船船体（船首・船尾・左舷）

(1) 2.1及び2.7から、本船は、強風注意報が発表されていた琵琶湖の沖島南西沖を航行中、時化てきた際、沖島東方沖に向けて航行したため、沖島南方沖に至ったとき、船長が沖島東方沖に白波を認め、帰航しようと反転し、西寄りの波高約2mの波を船首に受けて西進していたところ、船首が西寄りの波に乗り上げたのち、機関が停止して操縦不能となり、左舷船尾側から波が打ち込んで浸水したものと考えられる。

没した船外機の吸気口から浸入した水がキャブレーターに達したため、船外機のエンジンが停止し、操縦不能となった可能性があると考えられる。

- (6) 2.1 から、本船は、船尾が水没した態勢で操縦不能となり、西寄りの波と風に船尾を向ける態勢になったため、左舷船尾側から波が打ち込んだものと考えられる。
