MA2011-1

船 舶 事 故 調 査 報 告 書

3 遊漁船三晃丸転覆

船種船名 遊漁船 三晃丸
船舶番号 292-27725広島
総トン数 11.01トン

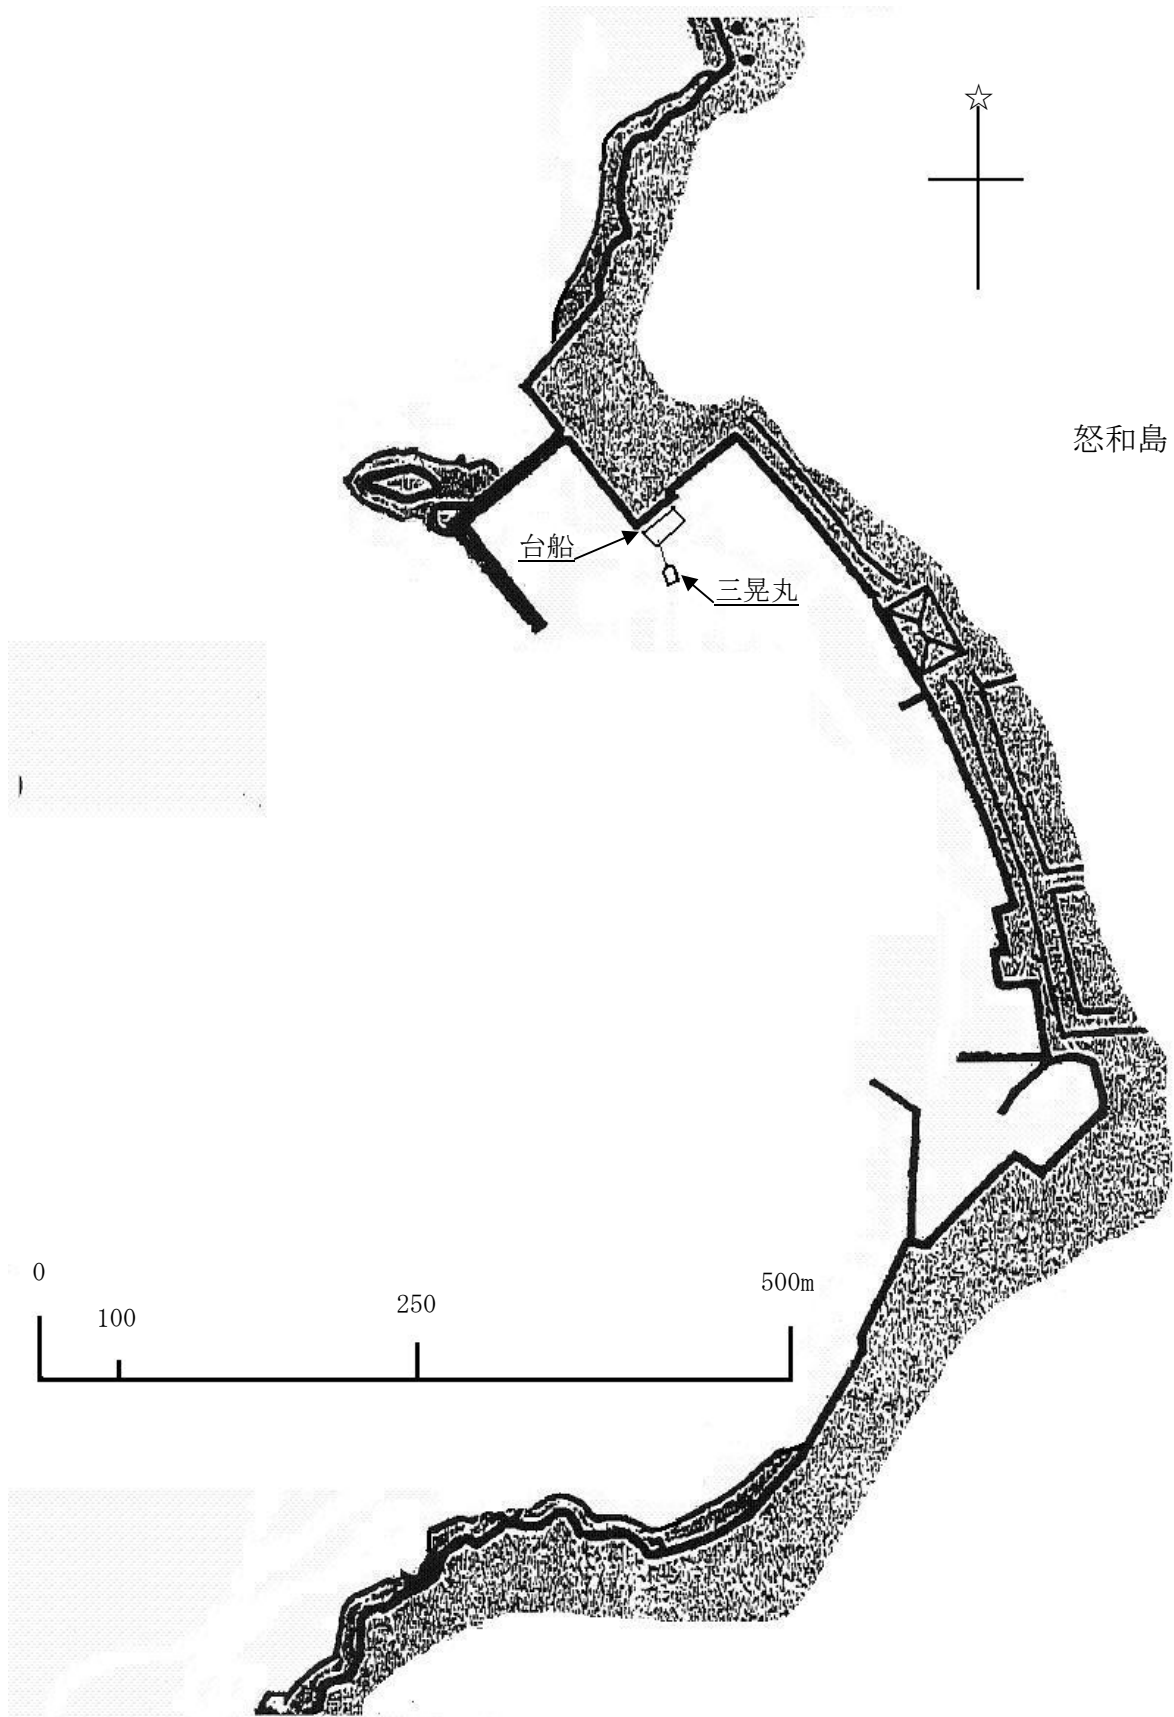
付図1 係留状況図

本船は、船長が1人で乗り組み、釣り客2人を乗せ、平成22年6月24日19時30分ごろ広島県呉市呉港を出港し、21時00分ごろ元怒和漁港に入港した。そして、岸壁に係留されていた無人の作業用台船に船首から係留索をとり、船首を北北西方に向け、台船から船首を約20m離して船尾から錨を投下し、水深とほぼ同じ長さで延出した約20mの錨索を左舷側のタツに係止して主機を停止した。

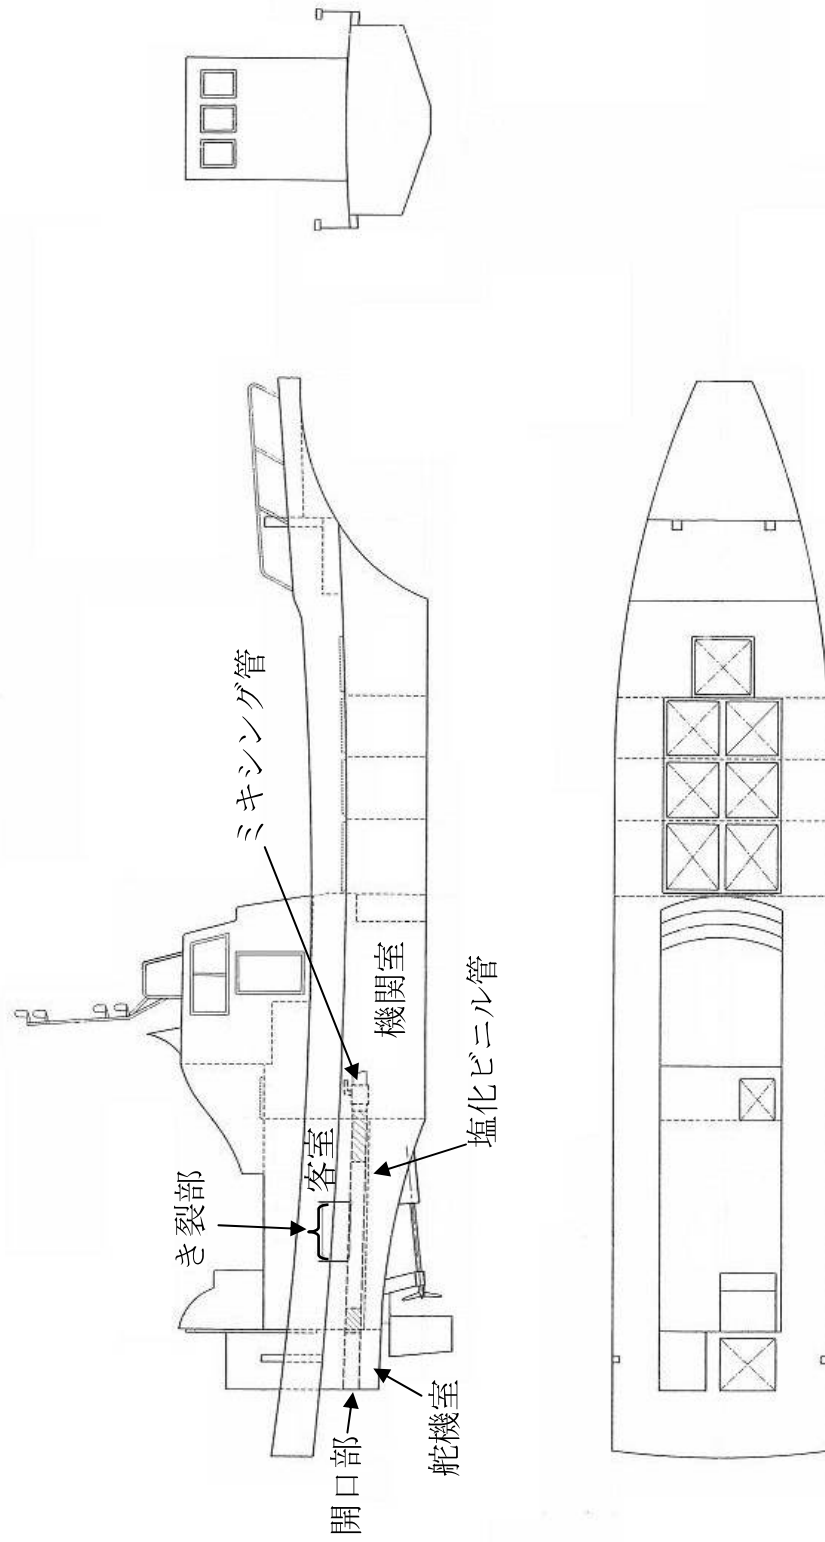
付図2 一般配置図

本船は、船体中央からやや船尾方寄りに操舵室及び客室を備えた上部構造物を有し、上甲板下は、操舵室下方が機関室、機関室から船尾方へ順に客室及び舵機室に区画され、前部上甲板下には、船首から順に1か所の物入れ、次いで左右対称の位置に各舷3か所ずつ容量約3.4klの物入れが配置されていた。

ミキシング管の出口に、長さ約0.7mのゴム製管継手を介して接続された長さ約2mの曲がりのない塩化ビニル管が、客室の床面下近くに、床面とほぼ平行に右舷側壁に沿って敷設され、さらに、長さ約0.42mのゴム製管継手を介して塩化ビニル管を接続し、舵機室を通過して本件排気口に至っていた。

なお、客室床面は、水平に対して約1°の角度で、船尾側に向けて上り傾斜になっていた。

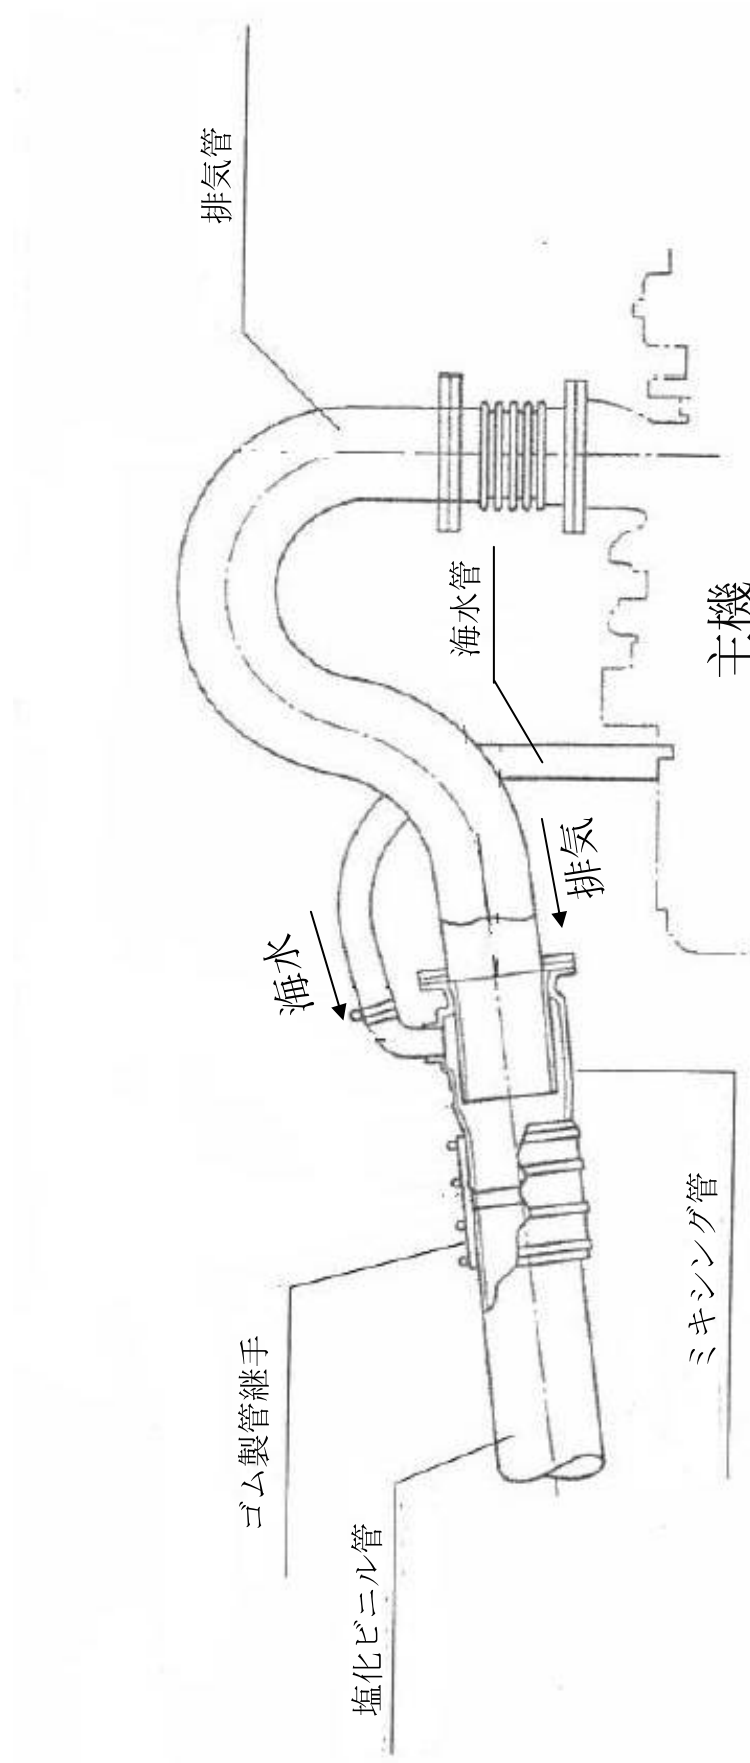
付図3 ミキシング部

ミキシング管は、接続されている塩化ビニル管等の排気管を熱から保護するために排気と海水を混合するもので、外管と内管からなり、外管の上部に呼び径50の冷却海水入口管が接続され、外管と内管との間隙から海水を噴出させて内管内を通る排気と混合する構造になっており、混合が効果的に行われるよう、上部間隙が下部よりも大きくなっていた。

ミキシング管は、内管の上部表面に腐食の進行が認められたが、冷却海水が噴出する外管との間隙については、上部が広く下部が狭い製造時の状態をほぼ維持しており、異物による閉塞箇所もなかった。

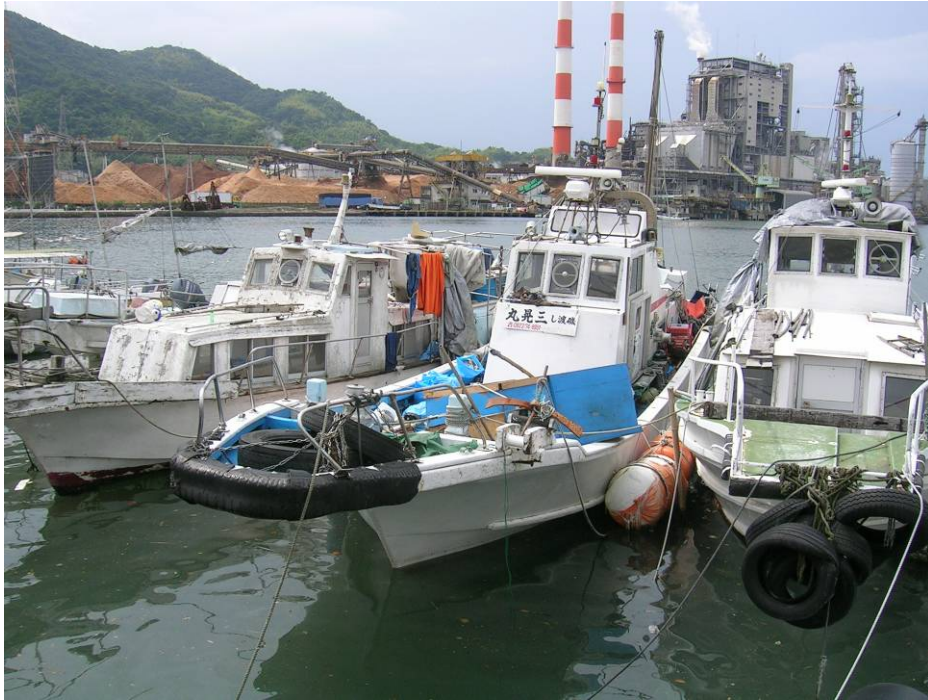
写真1 船体

本船は、クレーンにより引き起こされたのち、船尾右舷側外板の主機排気口（以下「本件排気口」という。）の閉鎖措置が施された状態でえい航され、呉港に帰港した。

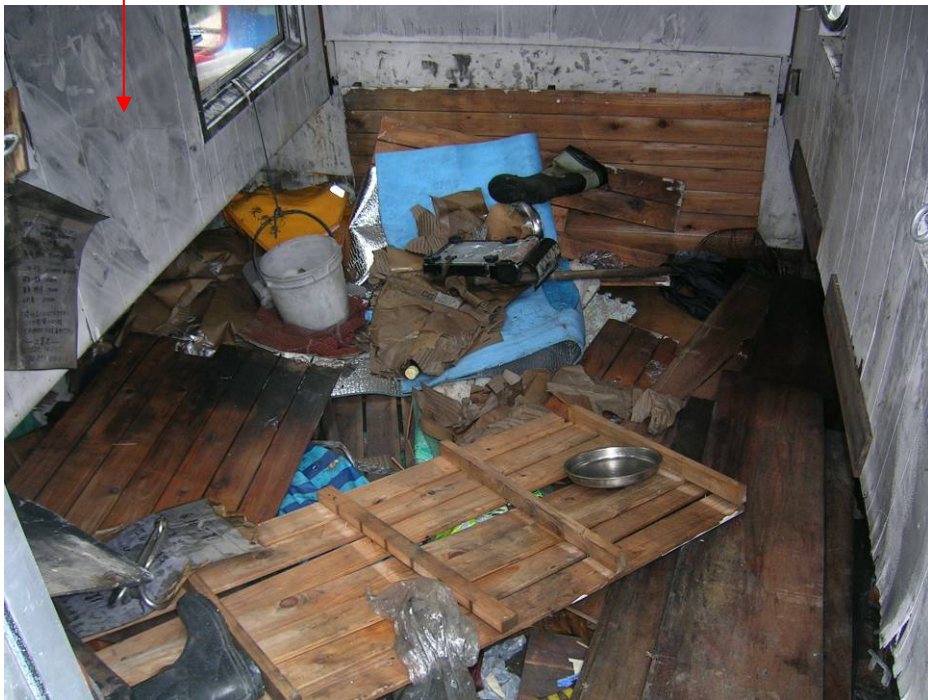
写真2 客室内

- ① 客室及びコンパニオンの内壁は、全体が白色塗装されていたが、本件後、黒色物質の付着により汚損していた。
- ② 採取した黒色物質は、目視観察によれば、油気がなく、乾燥した炭化物であった。
- ③ 船長の口述によれば、本船は、以前に客室内が本事故後のように汚損していたことはなかった。
- ④ 釣り客Aの口述によれば、釣り客2人は、呉港で乗船したのち、一度も客室のコンパニオンの開き戸を開けていないが、航行中、船尾甲板上にいると排気の臭いを感じていた。

付着した炭化物

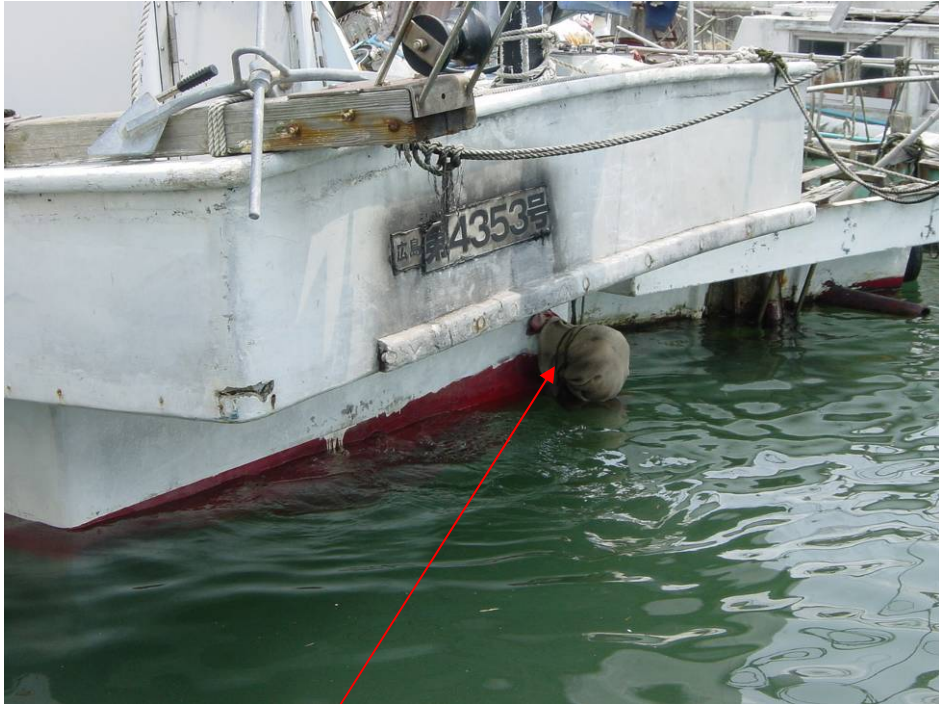
写真3 本件排気口

本件排気口の中心は、ブルワーク上端から約108cm、右舷外板から約25cmの距離にあった。

- ① 本船は、常時、魚槽に海水を入れて船首喫水が深い状態であり、プロペラの位置は深いほうがよいと思うので、船尾側の喫水も深くするため、前部の各物入れには比較的軽い物を、船尾の舵機室には重い物のほか、バラスト代わりに砂を格納しており、この状態での本件排気口の位置は海面とほぼ同じになっていた。
- ② 元怒和漁港に到着したとき、燃料油タンクには、約5000の軽油が残っていた。

- (2) 2.6.2 及び 2.7.1 から、本件排気口は、全部が海中に没した状態でないものの船尾喫水線に近く、主機停止中に塩化ビニル管内に海水が浸入しやすい状況であったものと考えられる。

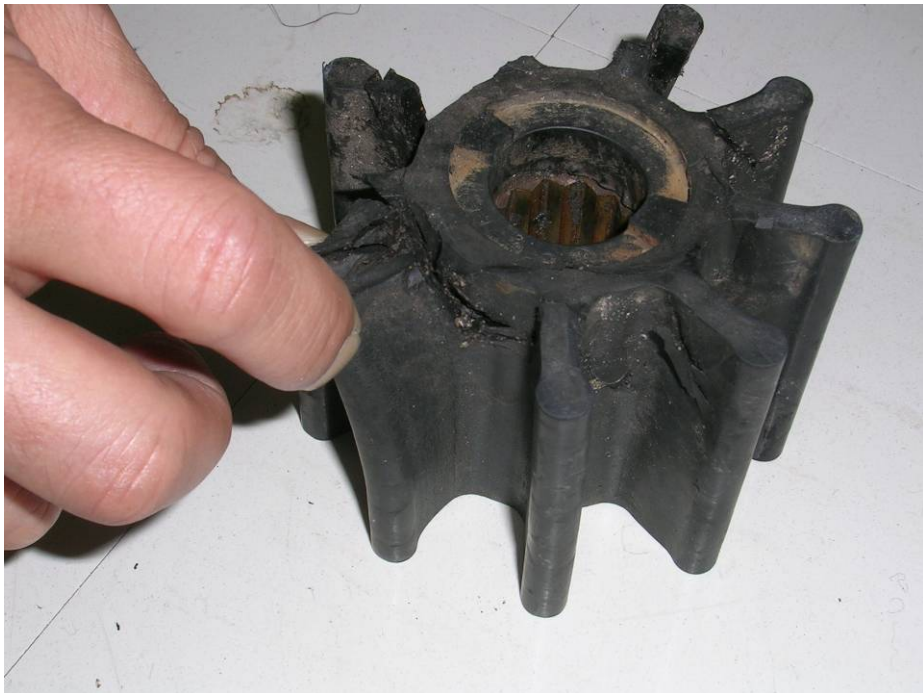
写真4 冷却海水ポンプインペラ

① 船長は、本事故発生の4～5日前に、主機の警報装置が作動し、冷却清水量が不足している旨がディスプレイに表示され、減速すると警報が解除されたことから、冷却海水量が不足していると思って冷却海水ポンプを開放したところ、インペラの羽根1枚が欠損していたので、平成18年1月に本船を中古で購入して以来、初めてインペラを新替えした。

6月20日ごろまで装着されていたインペラは、残っていた羽根に多数のき裂が生じていた。

- (1) 船舶操縦者は、出航前に、排気管に変形、割れ等の異状がないことを確認すること。また、航行中には、排気管出口の海水排出状況、排気管の表面温度、漏水の有無等を点検すること。
- (2) 船舶所有者は、冷却海水ポンプ、管等を定期的に点検し、また、ポンプのインペラ等の重要な部品は、定期的に交換すること。

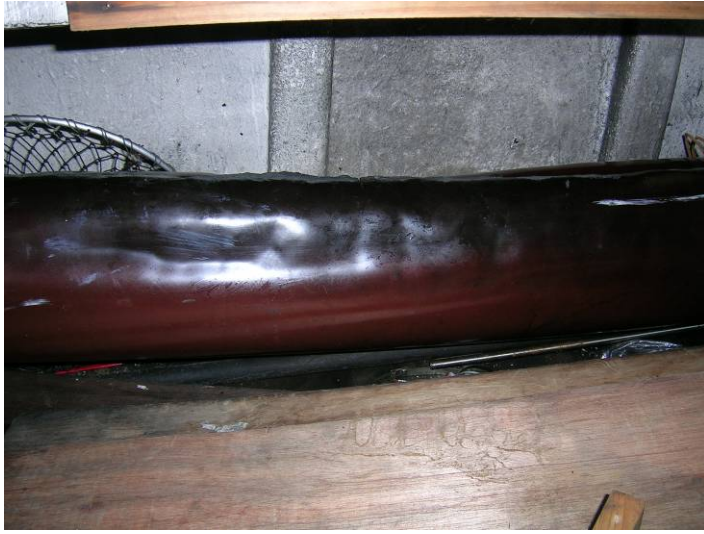
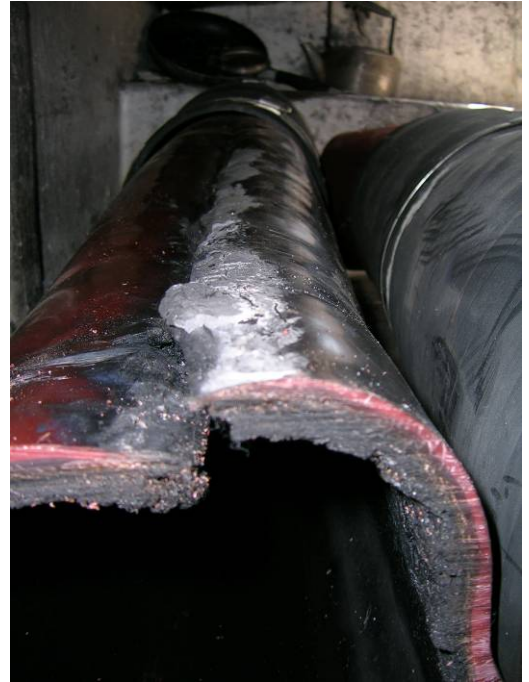
写真5 塩化ビニル管外部

(1) 客室内の塩化ビニル管は、上部外面の広い範囲が変色して変形し、船長が塗布した接着剤が凝固した状態で残っていたが、き裂が約45cmの長さまでに広がり、修理部を含めて大きく開口していた。

(2) 船長の口述によれば、6月23日に修理を行ったとき、塩化ビニル管は、変形及び変色を生じていたが、本事故後ほど著しくはなかった。

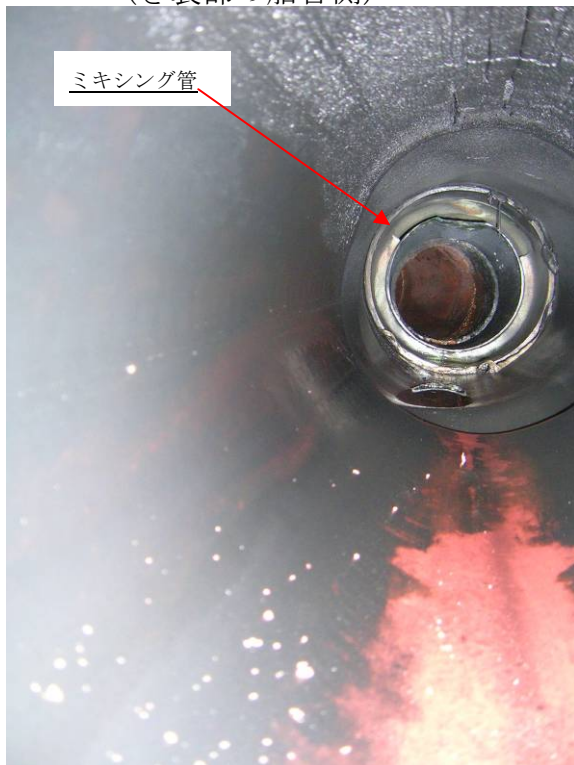
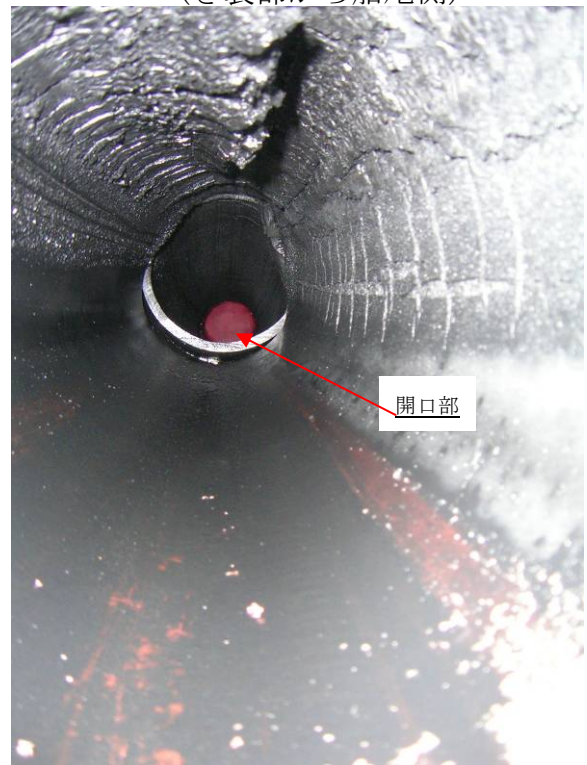
写真6 塩化ビニル管内部

内面は、上部を中心に広い範囲が炭化し、幾筋もの長手及び円周方向のき裂を生じていたが、下部では損傷や目立った汚損がなく、耐熱性硬質ポリ塩化ビニルが露出していた。

2.5.6(1) 及び 2.7.1 から、塩化ビニル管は、冷却海水ポンプのインペラが損傷し、さらに、熱交換器の海水側流路が狭められていたことにより、ミキシング管に流入する冷却海水量が減少し、高温の気水混合体にさらされて、一部が炭化するなど、高熱を受けて材質が劣化していたものと考えられる。
