5 油タンカー第三十二大洋丸砂利運搬船第三十八勝丸衝突

# 船舶事故調査報告書

事故種類 衝突

発生日時 平成22年4月29日 03時20分ごろ

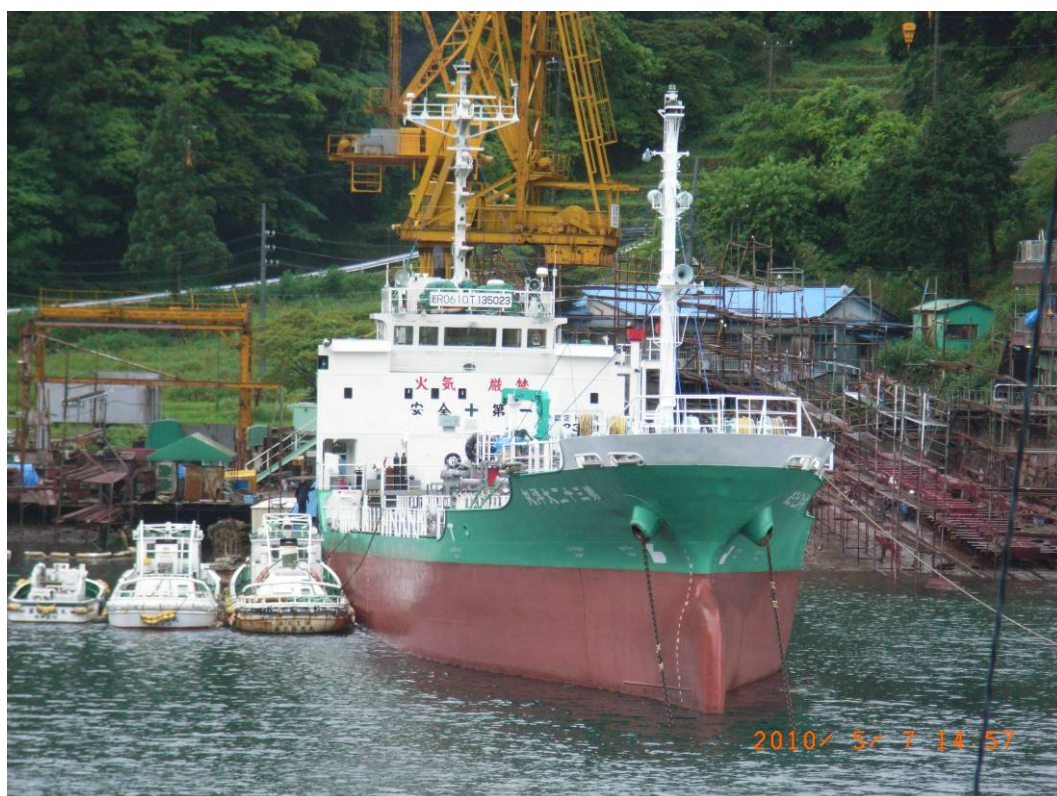
写真1 A船の状況

船長Aの口述によれば、右舷後部外板及び右舷船橋甲板に凹損を生じた。  
(写真1 A船の状況、写真2 A船損傷部の修理状況 参照)

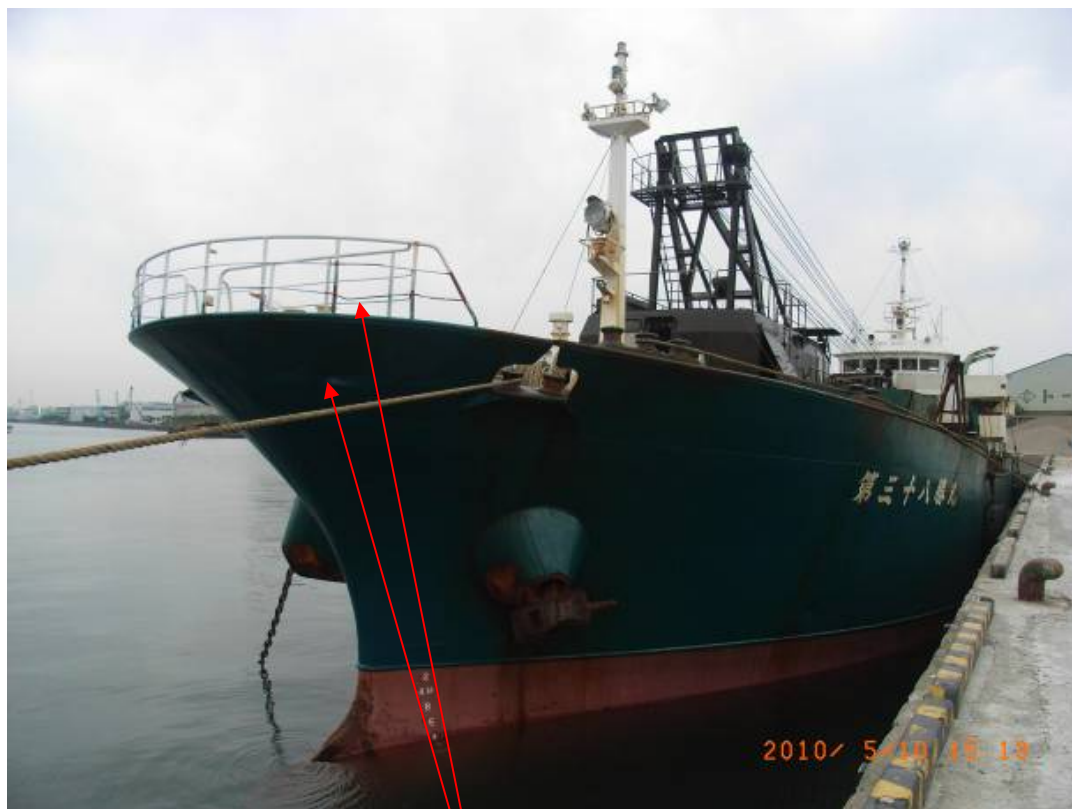
写真3 B船の損傷状況

船長Bの口述によれば、左舷船首部の外板に凹損及びハンドレールに曲損が生じた。  
(写真3 B船の損傷状況 参照)

損傷部
