船 舶 事 故 調 査 報 告 書

1 貨物船OCEAN SEAGULLセメント運搬船  
第二すみせ丸衝突

# 船舶事故調査報告書

事故種類 衝突  
発生日時 平成22年7月27日 18時27分ごろ  
発生場所 京浜港横浜第5区  
神奈川県横浜市横浜本牧海づり施設A灯から真方位097°  
1,180m付近  
(概位 北緯35°25.6′ 東経139°42.0′)

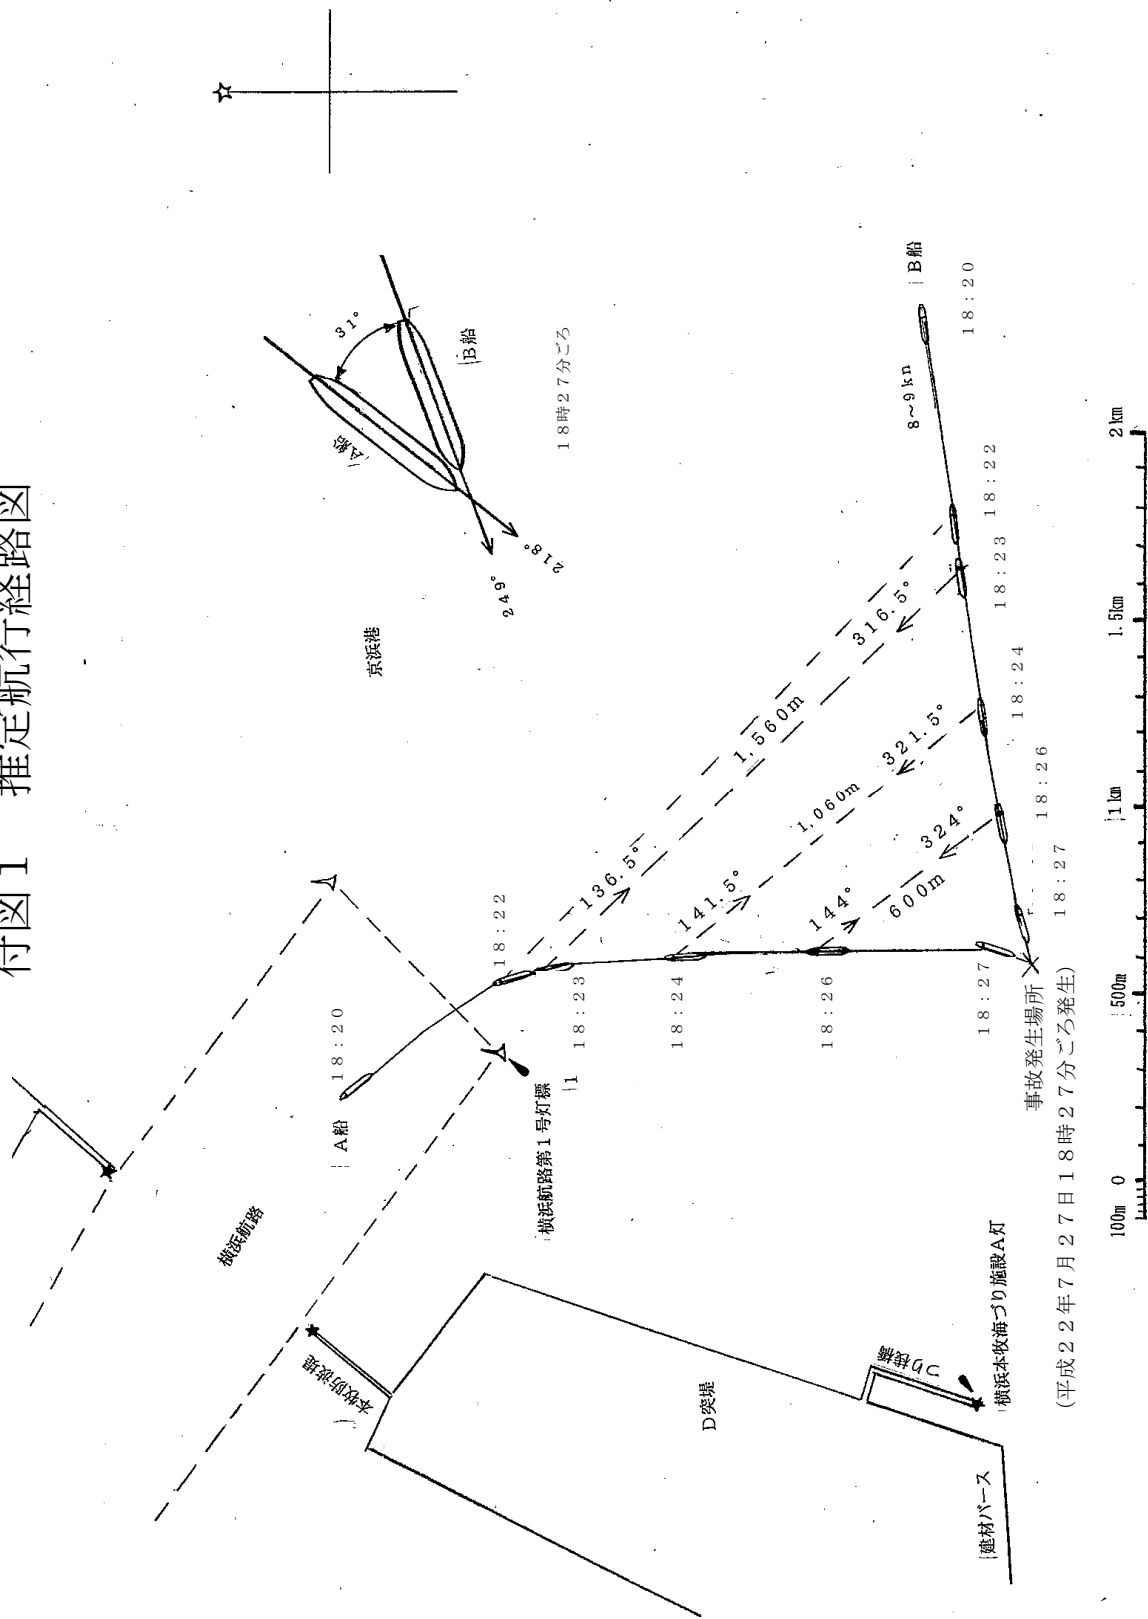
付図1 推定航行経路図

2.1及び3.1.1から、両船の接近状況は次のとおりであったものと考えられる。

(1) A船から見たB船の位置状況

- ① 18時22分ごろ、真方位135°1,740m付近にB船がいた。

- ② 18時23分ごろ、真方位136.5° 1,560m付近にB船がいた。
- ③ 18時24分ごろ、真方位141.5° 1,060m付近にB船がいた。
- ④ 18時26分ごろ、真方位144° 600m付近にB船がいた。

(2) B船から見たA船の相対位置状況

- ① 18時22分ごろ、真方位315° 1,740m付近にA船がいた。
- ② 18時23分ごろ、真方位316.5° 1,560m付近にA船がいた。
- ③ 18時24分ごろ、真方位321.5° 1,060m付近にA船がいた。
- ④ 18時26分ごろ、真方位324° 600m付近にA船がいた。

(3) 両船の最接近時刻は、18時27分ごろであった。

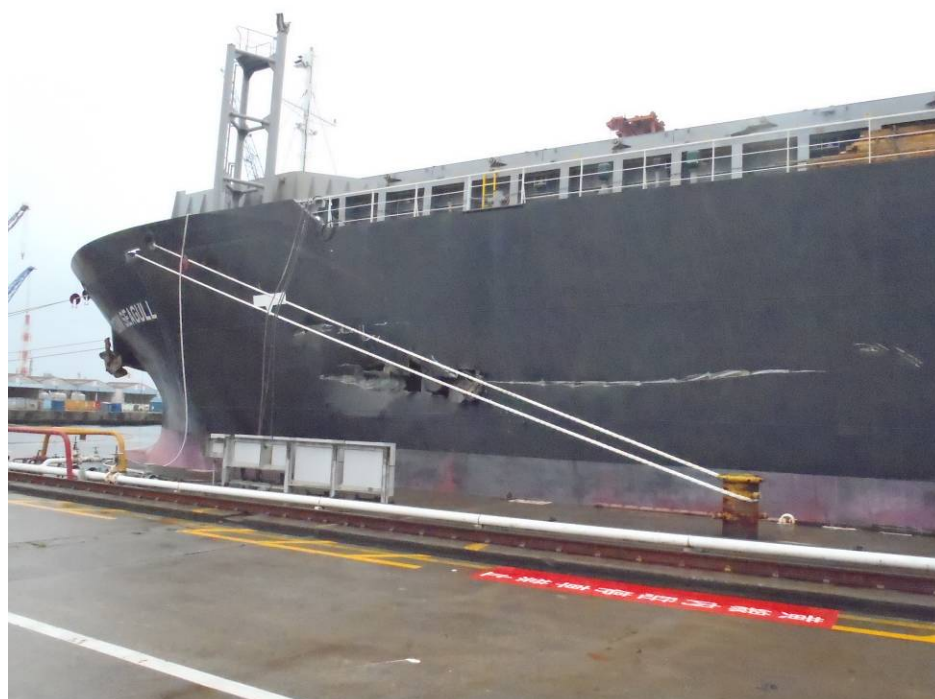
写真4 A船の損傷状況(前部その1)

左舷船首外板に破口を伴う凹損及び左舷船尾外板に凹損を生じた。

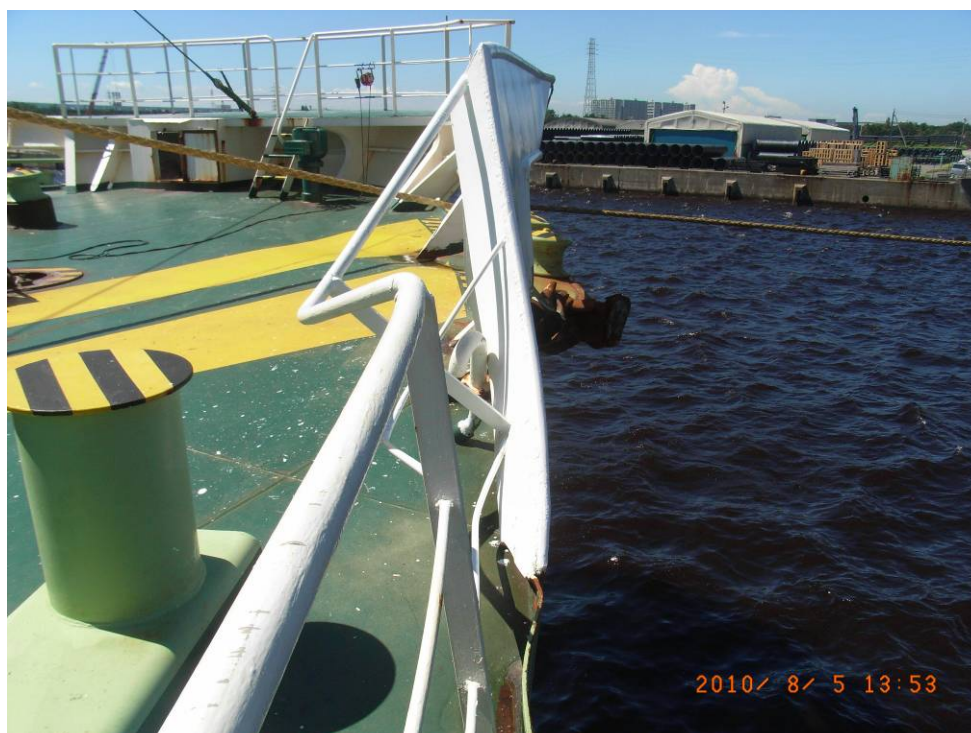
写真8 B船の損傷状況（前部その1）

右舷船首フェアリーダーが脱落、ハンドレールに曲損及び右舷中央部外板に凹損を生じた。
