船 舶 事 故 調 査 報 告 書

運 輸 安 全 委 員 会

1 セメントタンカー第三芙蓉丸漁船第十八勝福丸衝突

船舶事故調査報告書

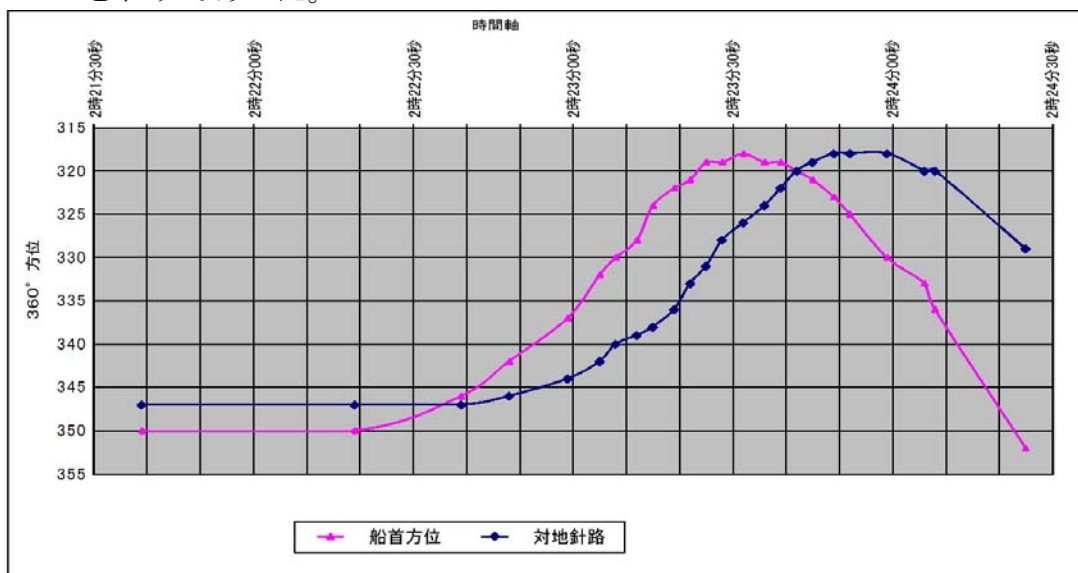
- (1) A船のAIS記録中の船首方位及び対地針路の推移は、グラフにすると次のとおりであった。

- (2) A船は、船首方位及び対地針路の変化を時系列に沿ってみると、02時23分59秒から02時24分08秒の9秒間に船首方位の回頭角速度が一時的に減少するとともに、対地針路が2秒間変化せず、同じ対地針路320°で航行している。このことから、A船は、瞬間的に右回頭を押さえるような何らかの外力の影響を受けた。

したがって、A船は、右回頭中に、B船の船首とA船の左舷中央部とが衝突したあと、B船がA船の船尾を離れるまでA船の右回頭を押さえる力が働き、B船がA船の船尾から離れたあと、右回頭を続けたもので、平成21年8月11日02時24分ごろB船と衝突し、衝突場所は鷗島灯台から278°13.7M付近であった。

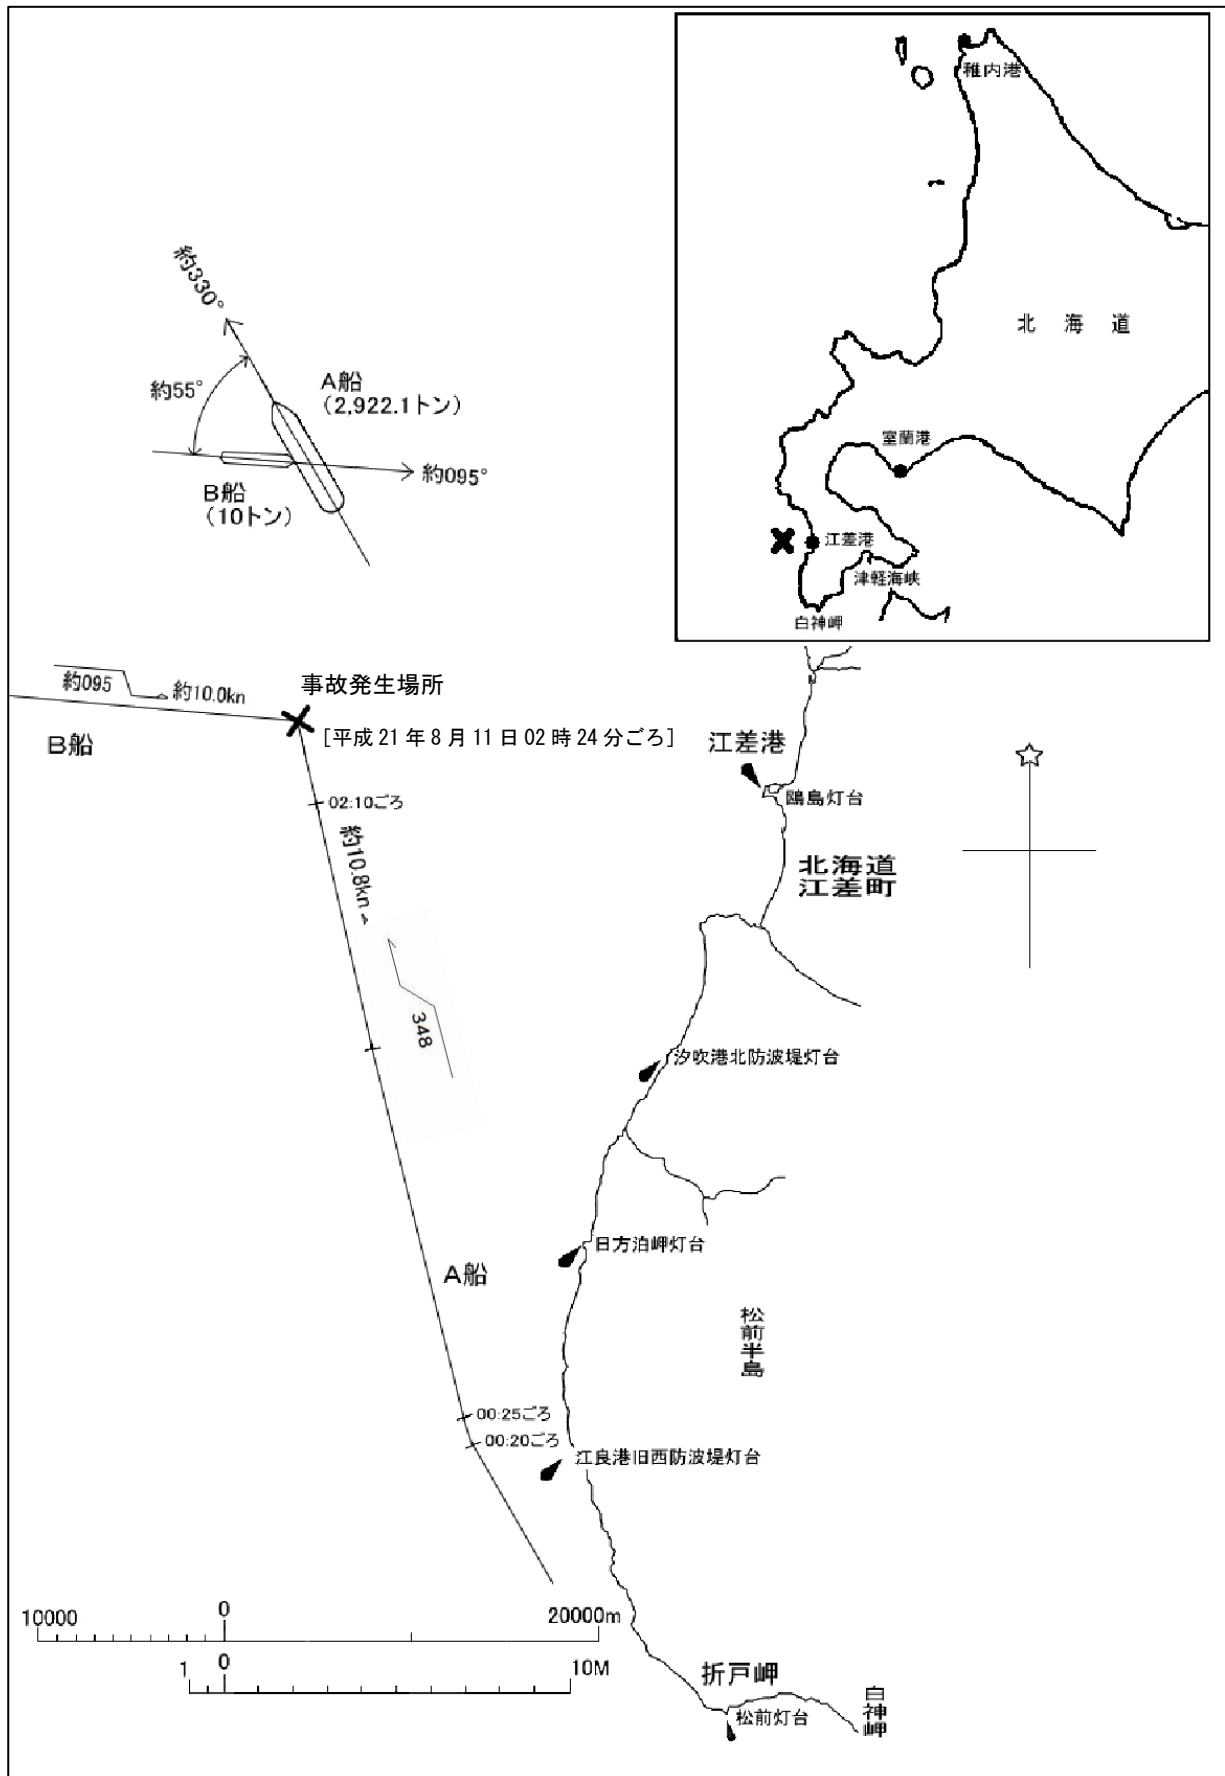
付図1 推定航行経路図

本事故の発生日時は、平成21年8月11日02時24分ごろで、発生場所は、かもめじま 鷗島灯台から278°13.7M付近であった。

本事故は、夜間、江差港西方沖において、A船が北進中、B船が東進中、航海士Aが、B船との衝突を避けるためにとった動作が適切でなく、また、単独で船橋当直に当たっていた船長Bが居眠りに陥ったため、両船が衝突したことにより発生したのと考えられる。

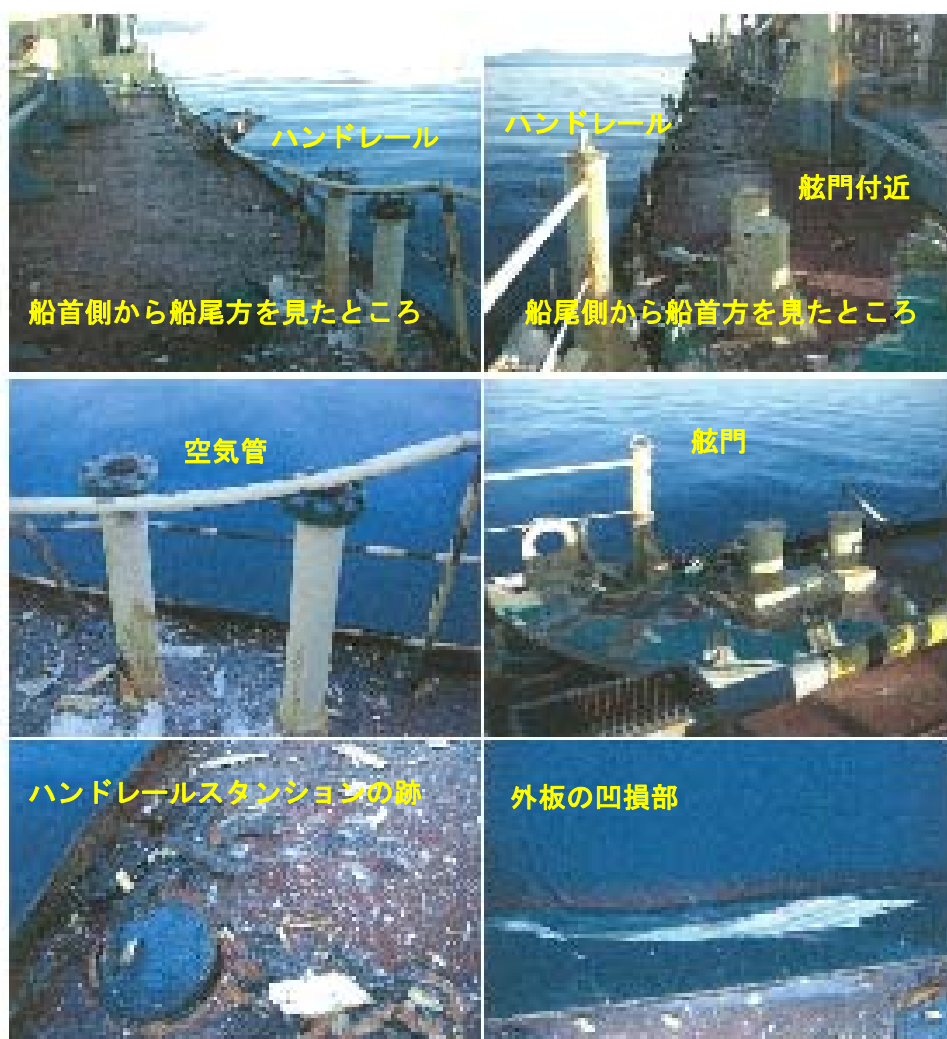
写真1 A船の損傷状況（左舷中央部）

(1) A船

左舷中央部外板に凹損、上甲板左舷中央部ハンドレールに曲損等が生じた。

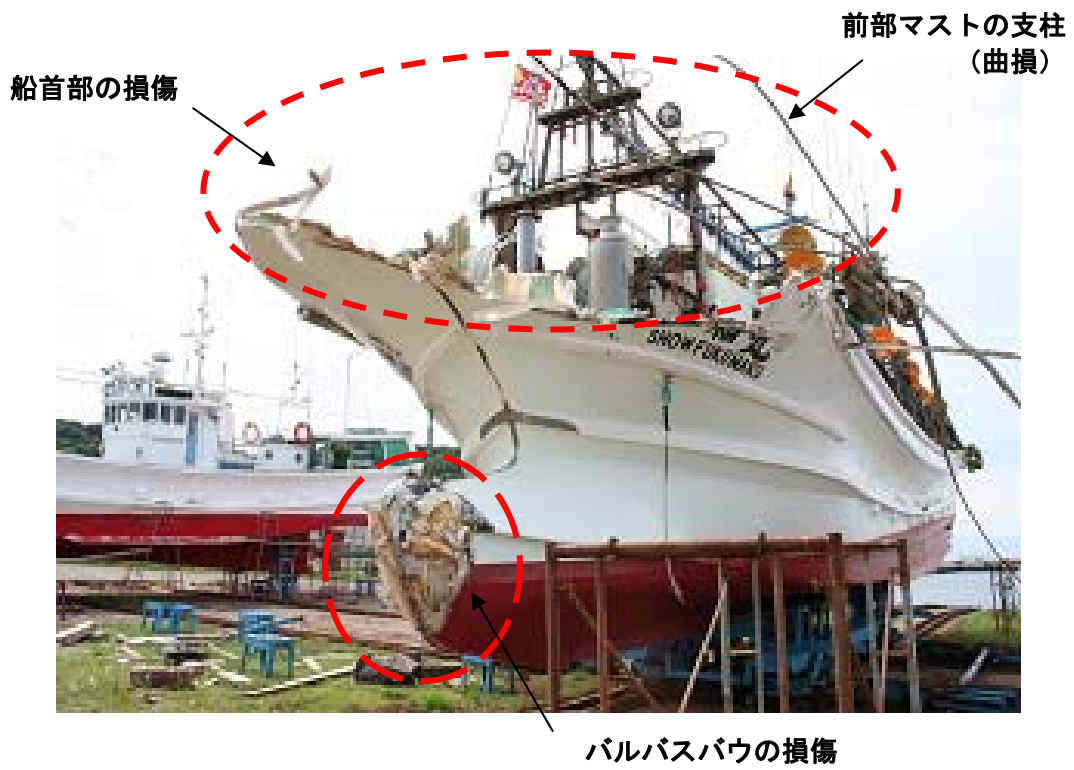
写真2 B船の損傷状況

(2) B船

左舷船首部外板が圧壊し、前部マストの支柱に曲損等が生じ、いか釣り機1台が海没した。

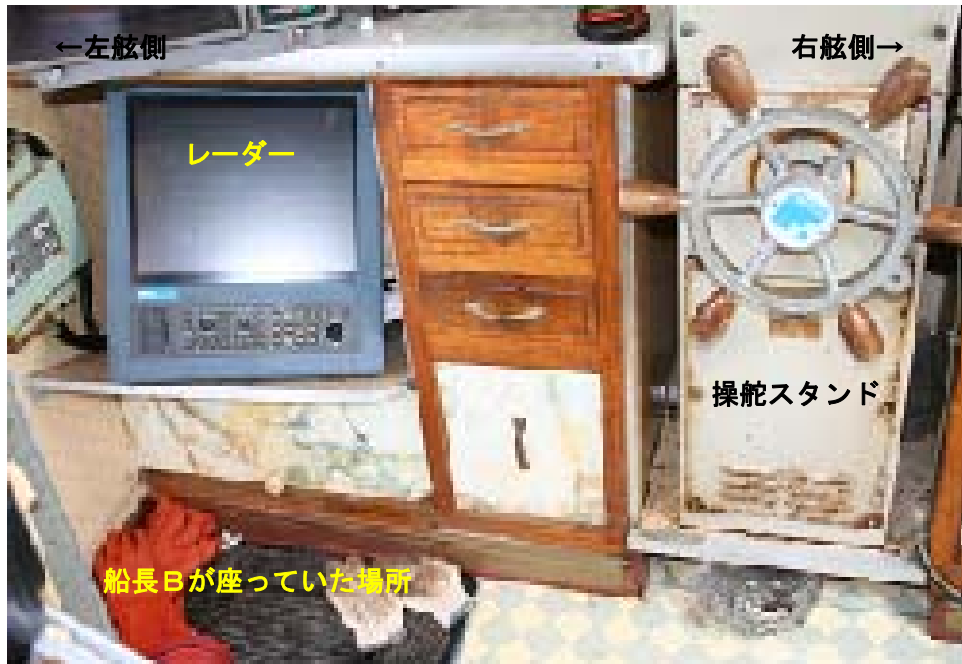
写真4 B船の操舵室

G P Sプロッター、レーダー及び自動操舵装置が装備されていたが、居眠り防止装置^{*4}は装備されていなかった。

船長Bの口述によれば、自動操舵装置は、磁気コンパスによる自動操舵で、目的地に向かって走るように設定し、目的地に達するとアラームが鳴るようにしていた。

- ① B船は、江差港西外防波堤灯台沖に向けて自動操舵により東進中、単独で船橋当直中の船長Bが左舷船首方にA船をレーダーで探知したが、A船とはまだ距離があるものと判断し、レーダーで近くに見えていたボンデンの監視を行いながら航行したのと考えられる。
- ② 船長Bは、本事故前にはコーヒーを飲んでもおさまらないほどの眠気を感じた状態で床に座り、ベッドの側壁にもたれてレーダーで見張りをしていたところ、居眠りに陥ったものと考えられる。

漁船の居眠り運航による事故は、船体の損傷ばかりか乗組員の死傷を伴う事故も多数発生している。漁船は、漁獲を得るために長時間の操業を行うことに加え、単独での航海当直を余儀なくされる現状にありながら、効果的な居眠り運航の防止対策がとられていない。一方、貨物船においては、居眠り防止装置の設置が進み、その有効性が確認されていることから、漁船においても居眠り防止装置の設置が望まれる。
