船 舶 事 故 調 査 報 告 書

2 漁船第一幸福丸転覆

事故種類 転覆

発生日時 平成21年10月24日 20時00分ごろ

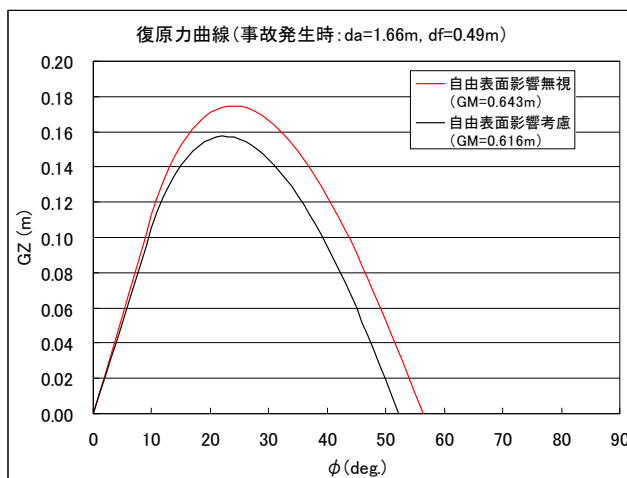
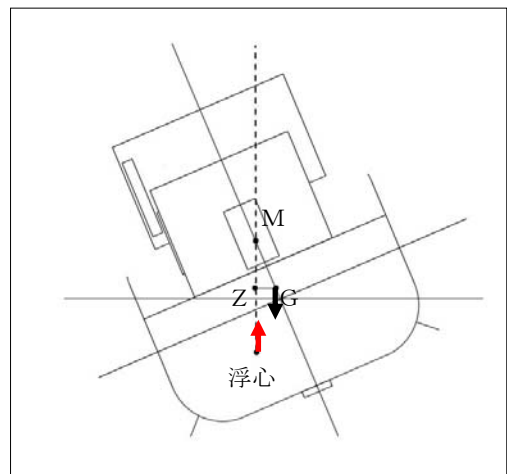
復原力曲線^{*14}を作成した結果、復原てこの最大値は、燃料等の自由表面影響を考慮した場合 (以下、自由表面影響を考慮した値で示す。) で約 0.16 m で、復原てこ (GZ) が最大となる傾斜角 (ϕ_{max}) は約 23°、復原力消失角 (ϕ_v) は約 54° であった。

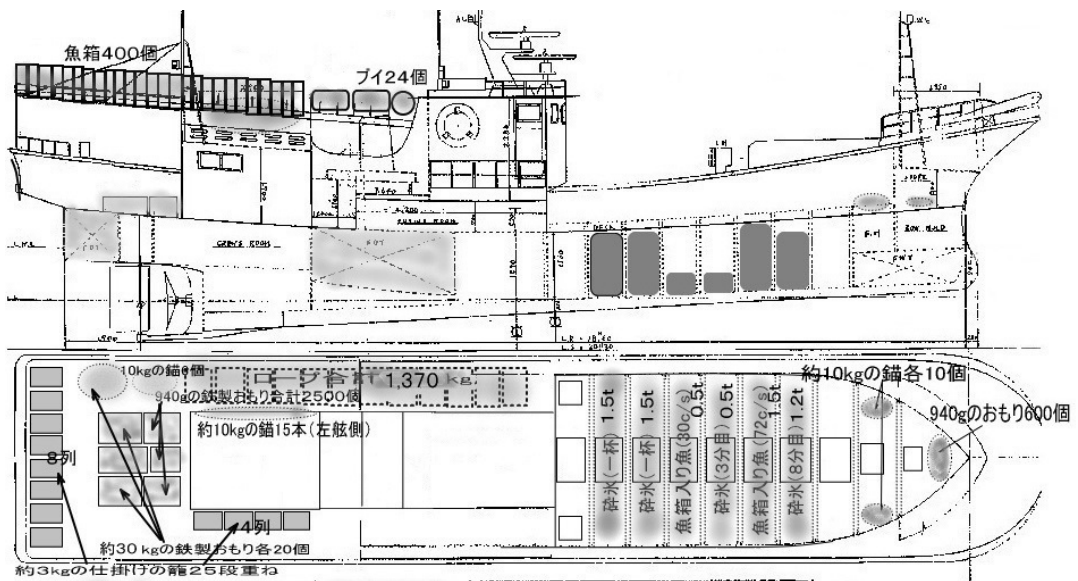
付図5 漁具及び漁獲物積載状況図

なお、表中、1、2、5、7は、甲板上に直置きで、移動防止策がとられておらず、その他は、ロープで固縛されるか、甲板下の物入れ等に入れられていた。

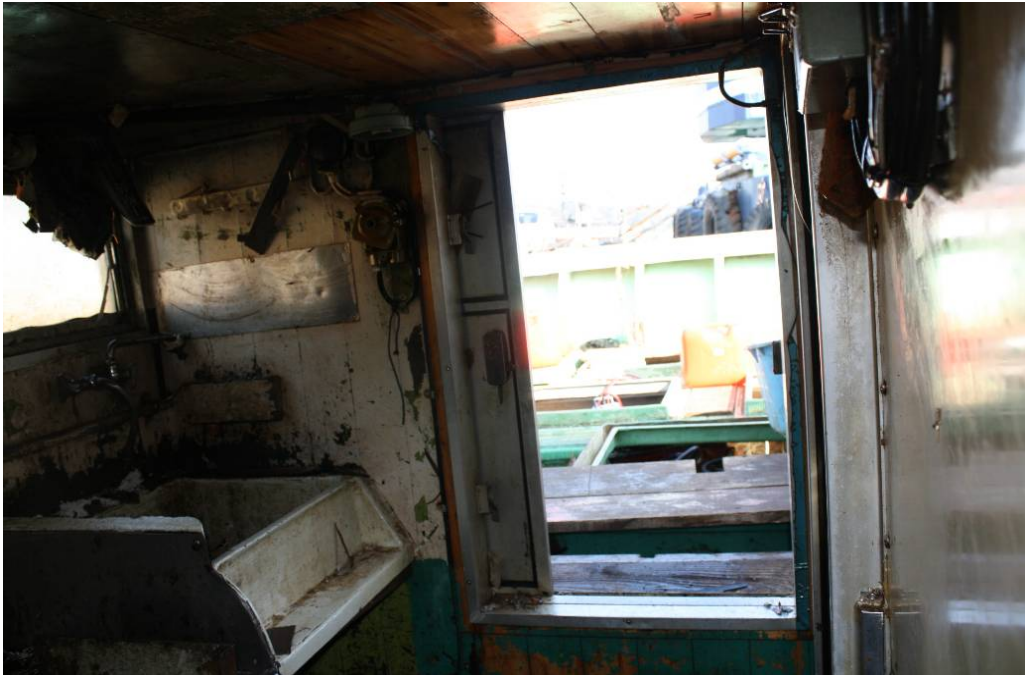
写真3 甲板室内の状況（1）

甲板室内の後部右舷側に流し台などの厨房設備、その船首側に居室への昇降口が、後部左舷側に便所が配置されていた。また、前部左舷側に幅56cm、高さ82cmの左舷舷側通路に通ずる引き戸が、船尾中央には幅48cm、高さ99cmの船尾甲板に通ずる引き戸があった。

なお、甲板室内の昇降口前通路の左舷側に幅約48cm、奥行き約47cm、高さ約109cmの冷蔵庫があった。

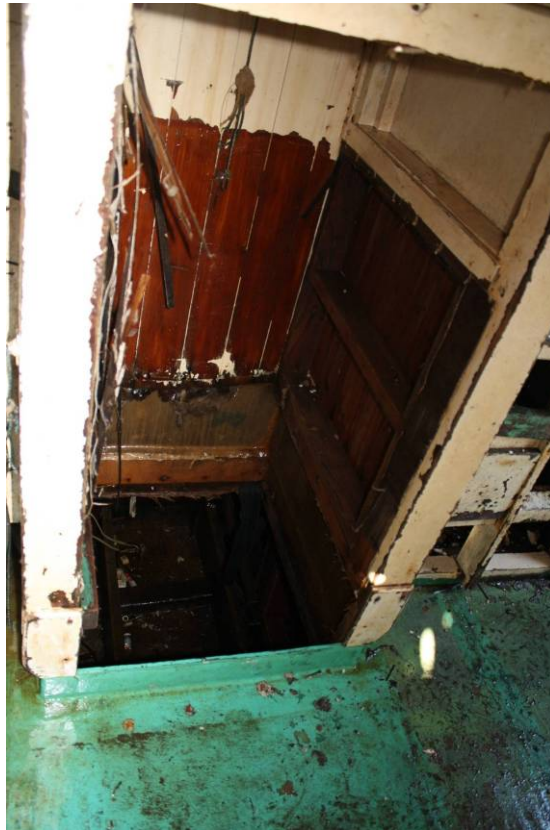
写真5 居室への昇降口の状況

甲板室内の船首右舷側の甲板に一辺の長さが54cmの正方形の昇降口が設けられ、その上部に高さ約109cmの昇降スペースの囲いがあった。

本船乗組員の口述によれば、事故前、昇降口の開口部には奥側にヒンジが付いた外側を開く二つ折りの蓋があったが、漂流中に脱落して流失した。

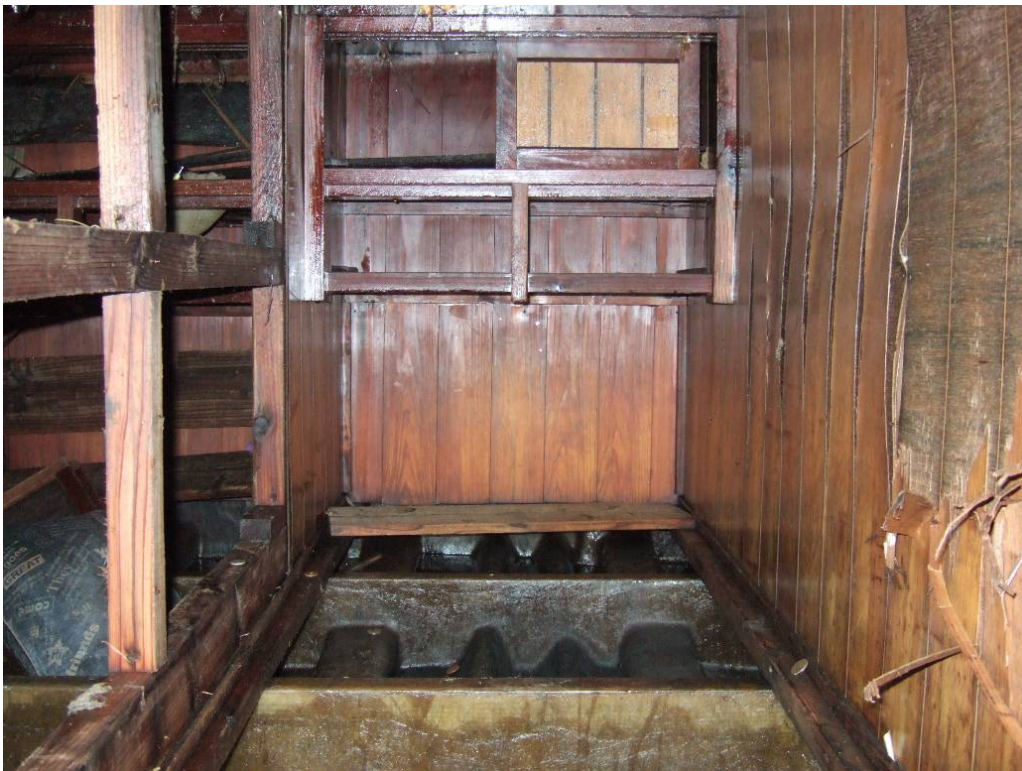
写真6 居室内の状況（1）

居室は、船幅方向約3.8m、船首尾方向約3.12m、室内高さ約91cmで、幅約63cmの通路を挟んで、幅約59cm、高さ約67cmの開口を有する、それぞれ壁で仕切られた7個の寝台が設けられていた。

本船乗組員の口述によれば、本事故発生前には、付図4に記載の寝台①に乗組員E、寝台②に乗組員B、寝台③に乗組員F、寝台④に乗組員A、寝台⑤に乗組員C、寝台⑥に乗組員D、寝台⑦に乗組員Gが休息していた。

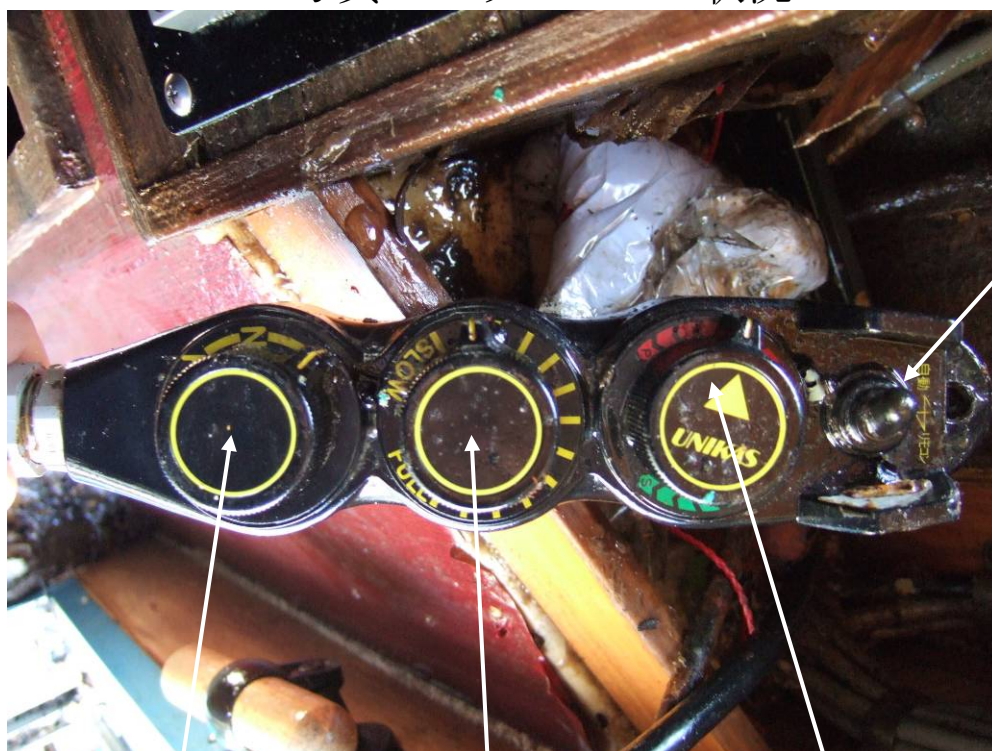
写真8 リモコンの状況

リモコンの操舵ダイヤルは、左に最大の約1/2にとられ、自動/リモコン（手動）切り替えスイッチは「自動」の位置になっていた。

クラッチ (前進)

スロットル (低速)

舵 (左舵約 1/2)

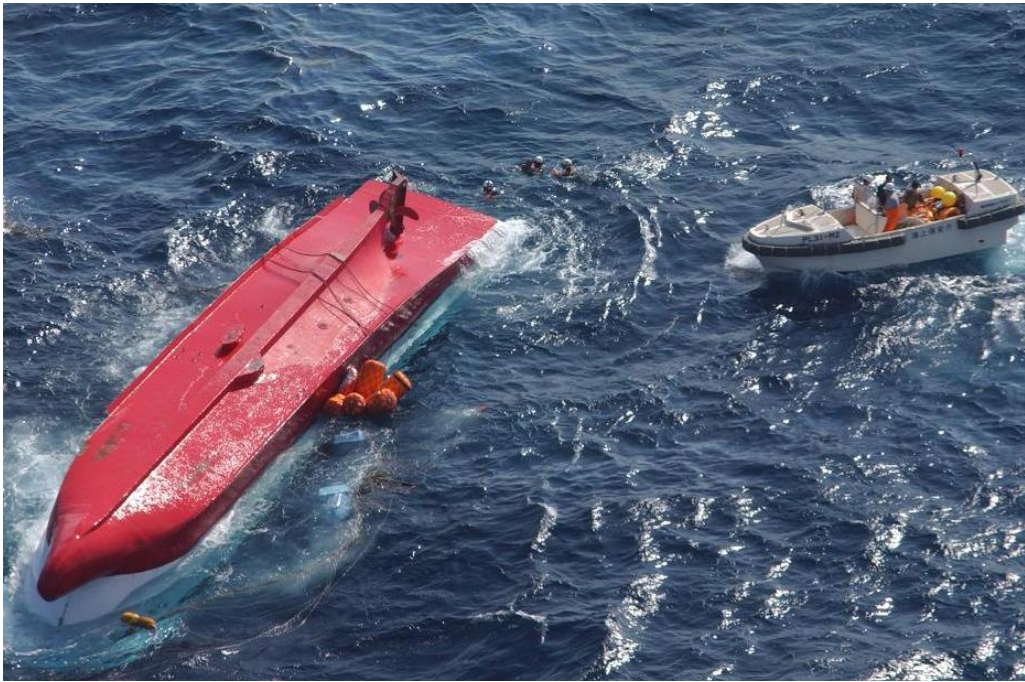
写真9 救助状況と船体発見時の舵板の状態

舵板は、現場調査の前にサルベージ会社により中央に修正されていた。

海上保安庁提供の写真によれば、本船乗組員救助時の舵角は左舵ほぼ一杯にとられていた。

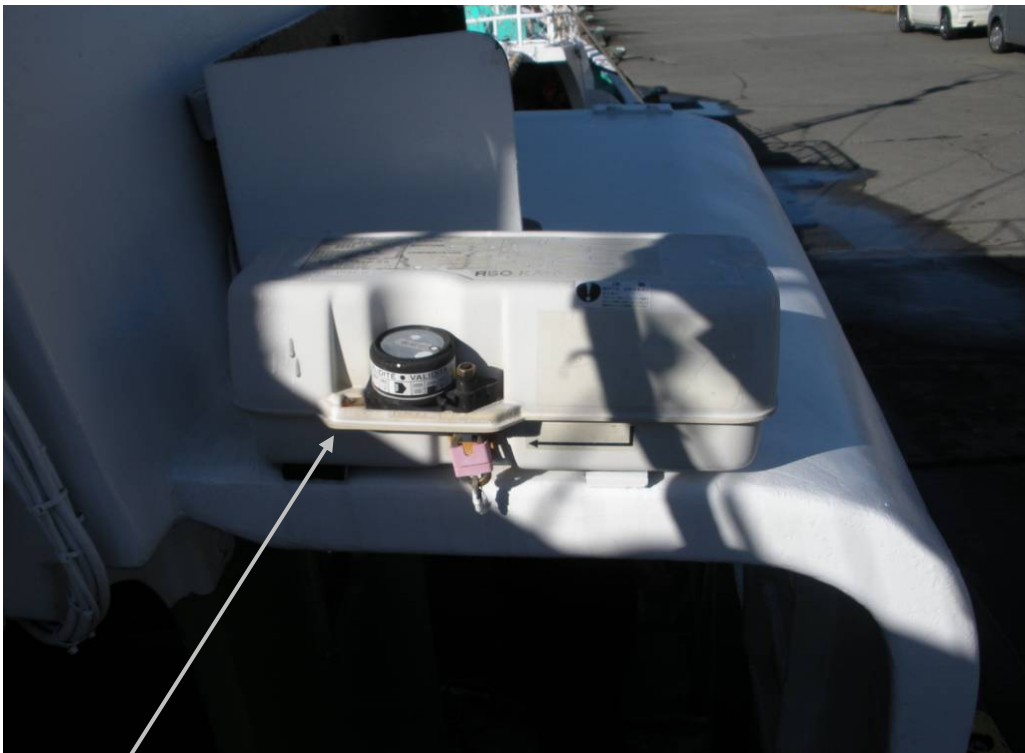
写真10 僚船BのEPIRBの搭載状況

漁業関係者の回答書によれば、僚船15隻のEPIRBの設備状況は、19トン型の2隻がEPIRBを装備しておらず、他は自動離脱装置付きのEPIRBを装備していた。

EPIRB（操舵室右舷上部の右舷灯後方に搭載されていた。）
