船 舶 事 故 調 査 報 告 書

1 貨物船泉栄丸漁船第二利丸漁船第三利丸衝突 (漁具)

1 貨物船泉栄丸漁船第二利丸漁船第三利丸衝突（漁具）

船舶事故調査報告書

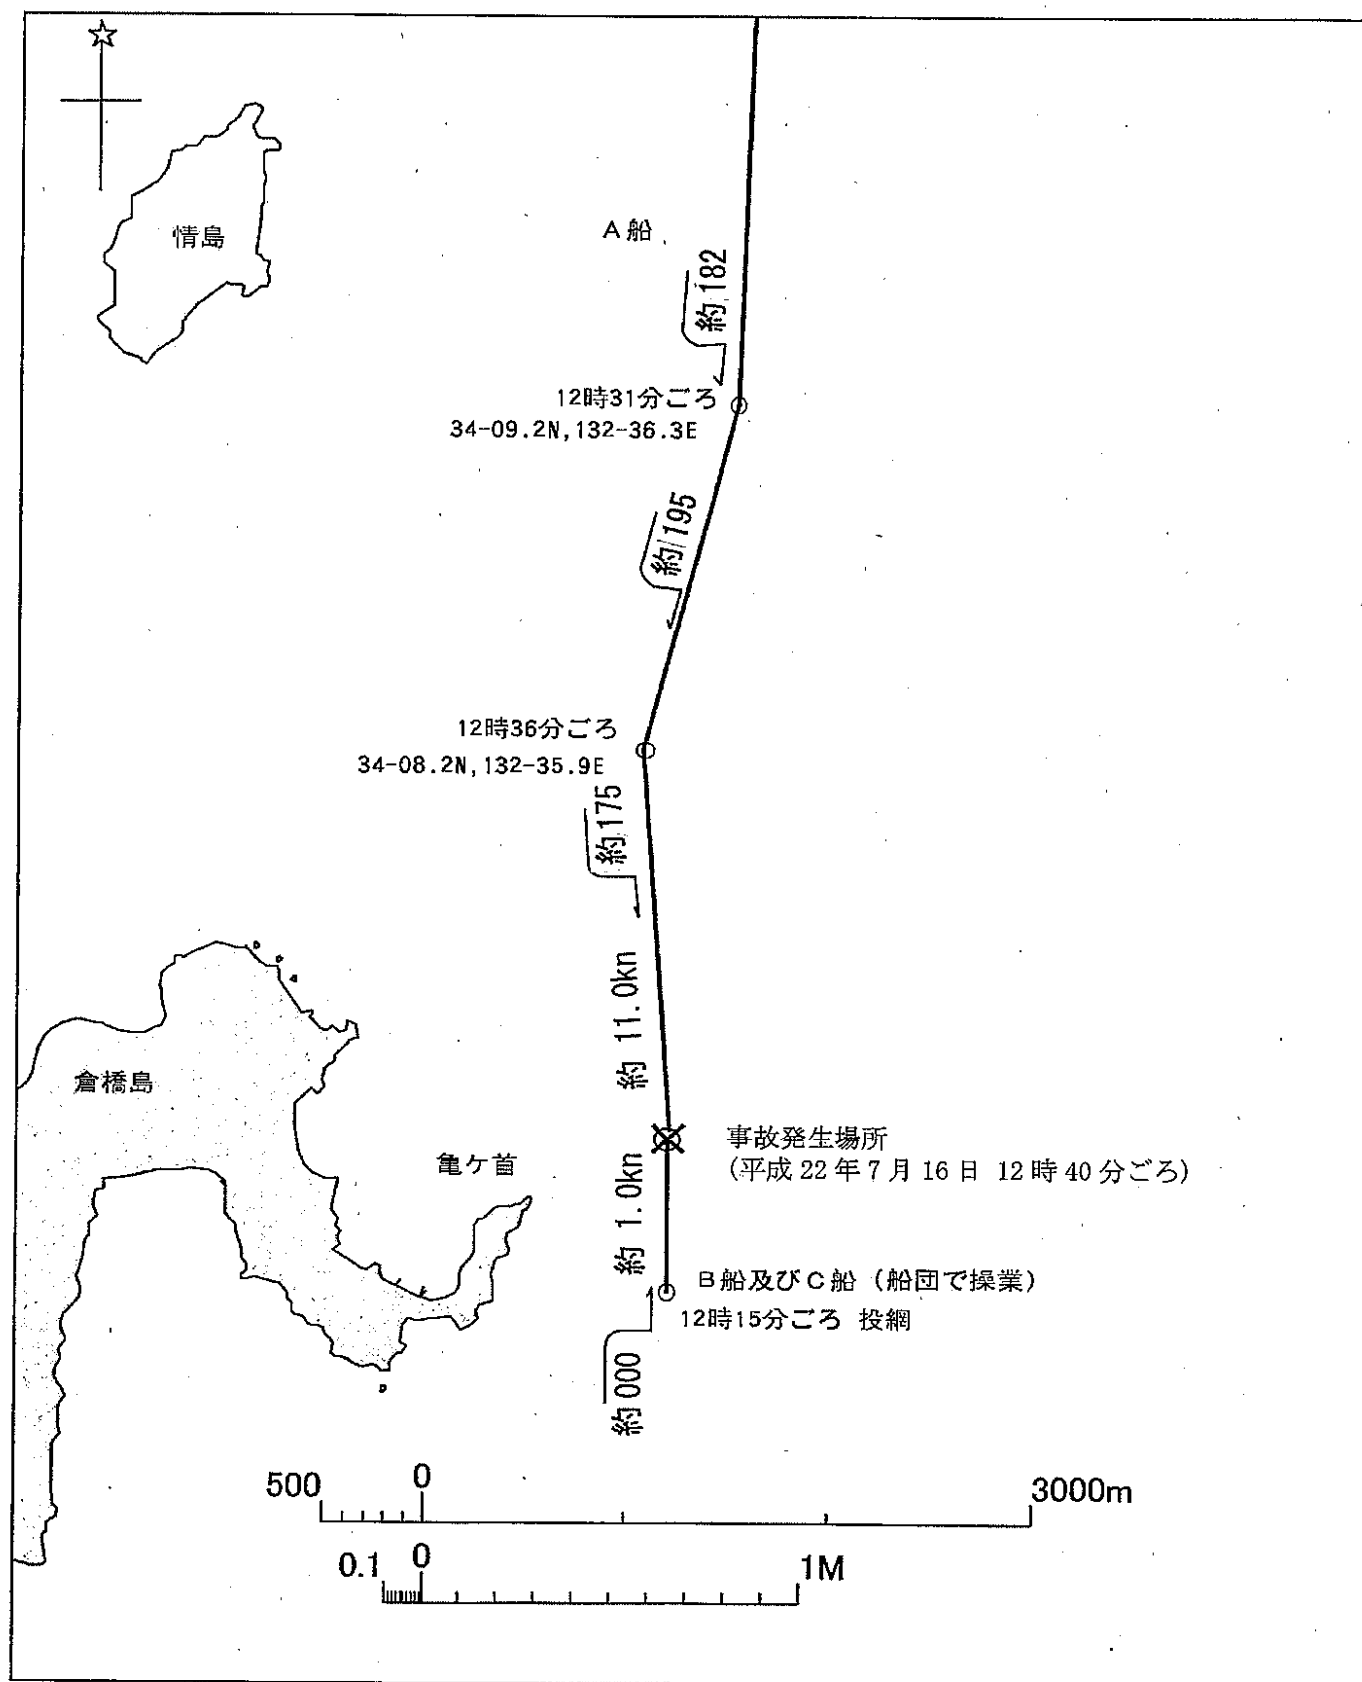
付図2 推定航行経路図

航海士Aは、12時25分ごろ、前路に漁船群（以下「利丸船団」という。）を初めて視認して双眼鏡で確認するとともにレーダーでも探知し、2そうびきの漁船と単独での底びき網漁船とが点在していると思い、利丸船団との距離が約2.0Mとなったとき、漁船群の中で最も西側（倉橋島寄り）に位置していた第三利丸（以下「C船」という。）と倉橋島亀ヶ首との間に向けるため、右転して針路約195°とした。

航海士Aは、12時35分ごろ、C船がA船の方に向けてゆっくりと北進しており、C船と亀ヶ首との間を航行するには更に右転する必要がある、亀ヶ首に著しく接近することになるので、C船とD船の間を通過しようとして利丸船団との距離が約1.2Mとなったとき、左転して針路約175°として南進を続けた。

航海士Aは、A船に向けて接近して来たD船を左舷側に約10m隔てて通過後、右舵一杯としたとき、前方に漁具の標識があることに気付いて機関を停止したが、右転中のA船が、B、C両船が引いていた漁具を乗り切った。

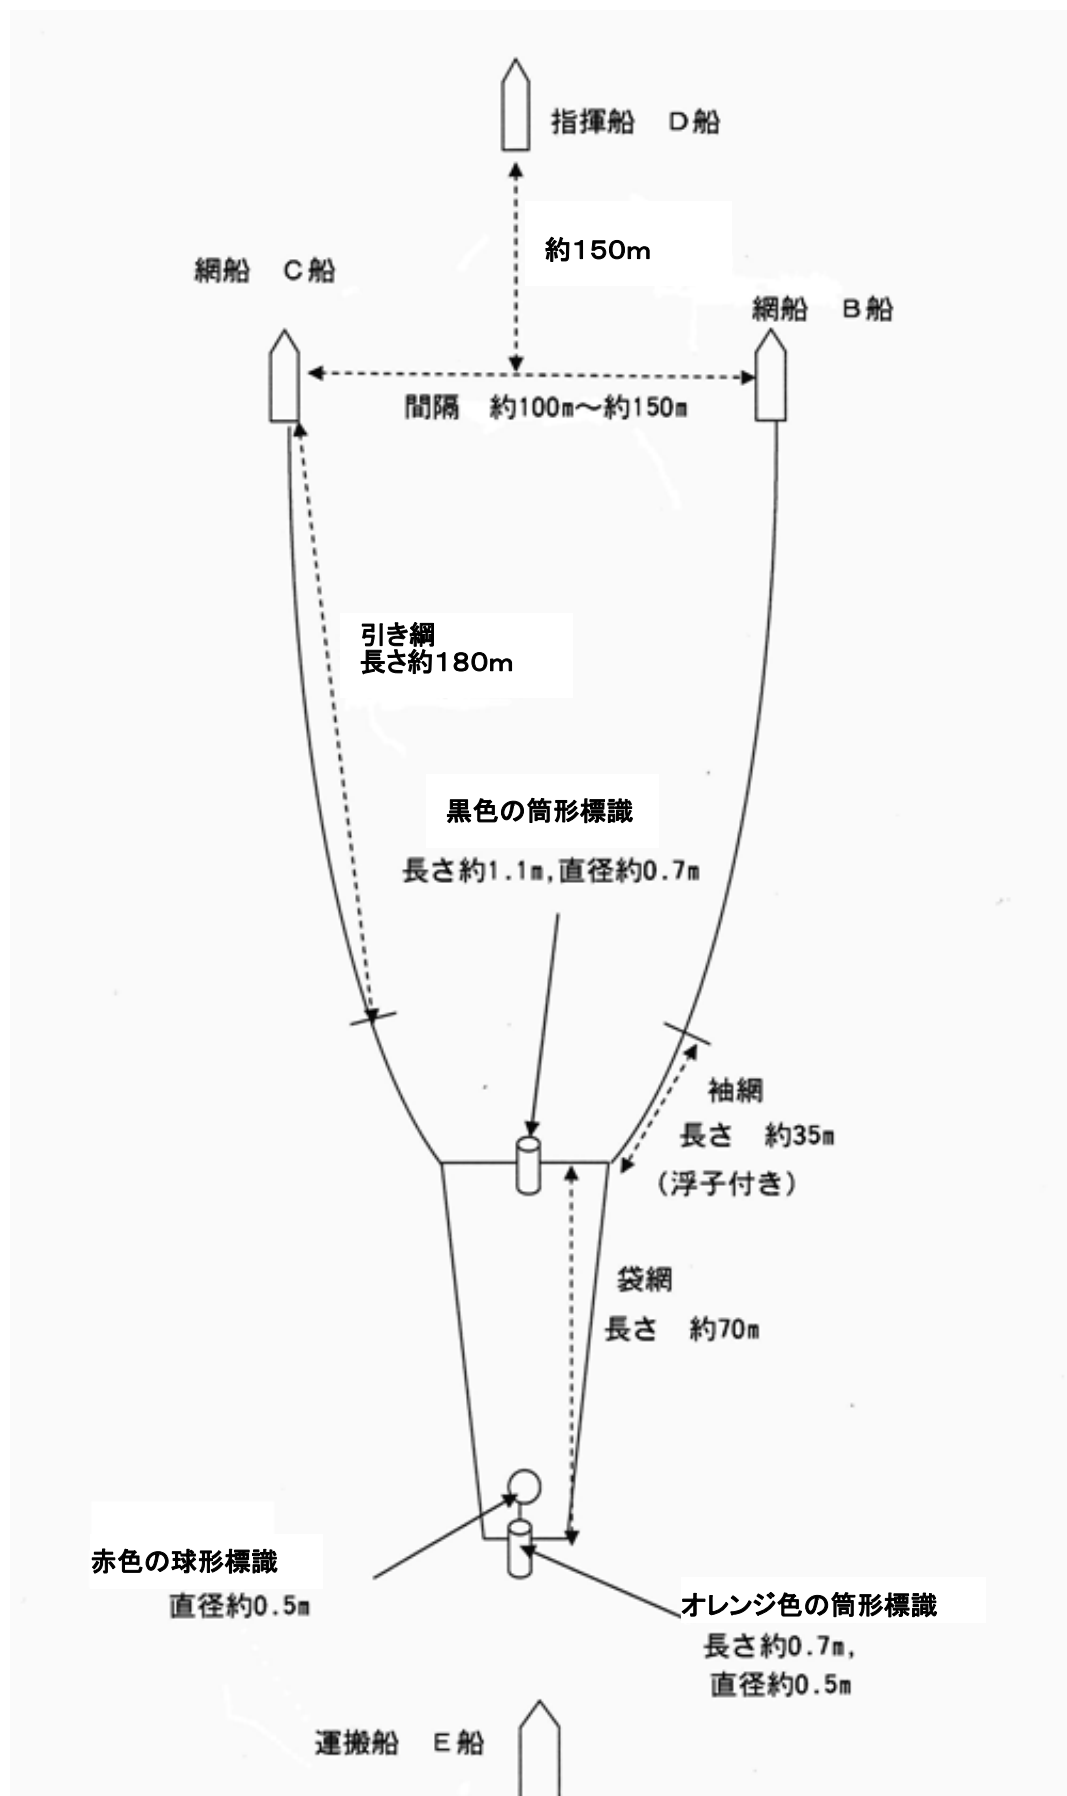
付図3 利丸船団の事故発生前の配置

D船は、網船のB、C両船の前方約150m付近に位置して操業の指揮と接近する他船に対する警戒に当たり、B船がえい網方向の右側及びC船が左側に位置して約100～150mの間隔をとってえい網し、E船が、袋網の後方に位置していた。

漁網は、袖網と袋網から成っており、黄色の^あ浮子が付いた袖網の長さが約35mで、その後方の袋網の長さが約70mであり、B、C両船の船尾から出した長さ約180mの引き網で引いており、両船の船尾から袋網の後端までの水平距離が約285mとなっていた。また、いわしの魚群が上層にいたので、袖網の上部に付けた黄色の浮子及び袖網に連なる袋網の網口上部が海面下約1mに沈むようにそれぞれ調整していた。

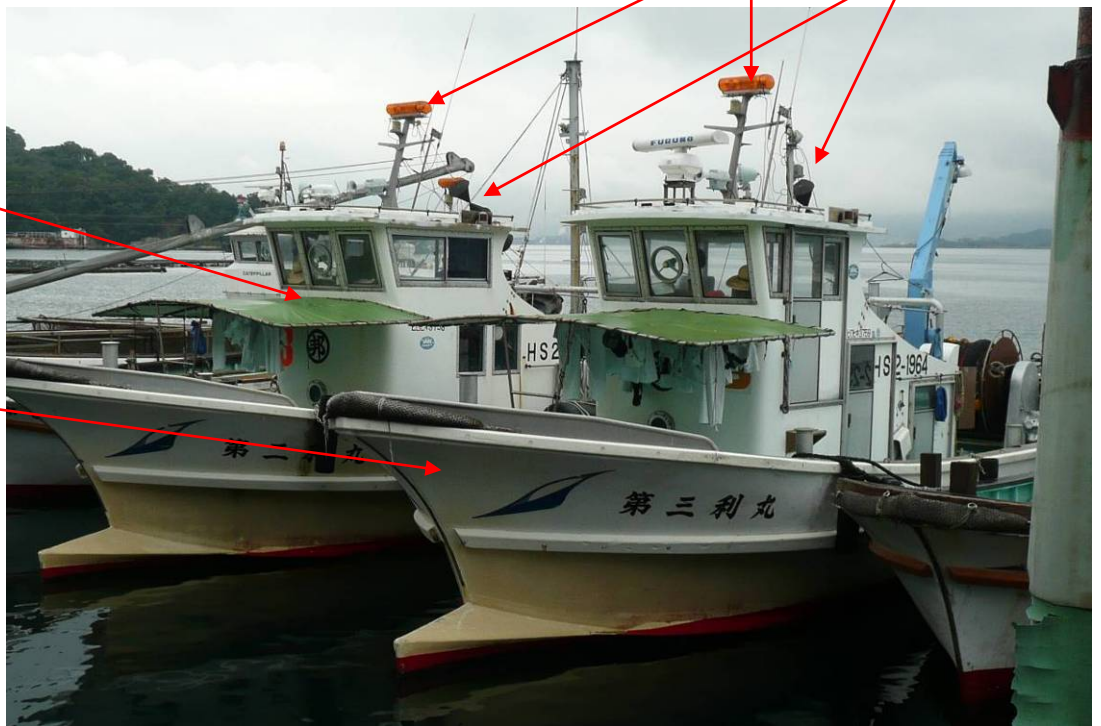
写真1 B船及びC船の状況 回転灯 形象物

B 船には、ソナー及び G P S プロッター等があるがレーダーはなく、C 船には、レーダー及び魚群探知機等があるが、G P S プロッターはなかった。事故当時は、視界が良好であったことから、レーダーを休止していた。また、各船には、汽笛及びマスト頂部に黄色回転灯が設置されていた。B 船と C 船は、同型船で、船体の大きさ、形、船体の塗色や表示していたマークが全て同一であった。各船は、船体、機関及び機器類に不具合又は故障はなかった。

B、C両船は、同型船で、船体塗色などが全て同じであった。

B、C両船は、本事故時、いずれも操舵室後部にあるマストに黒色の鼓形形象物1個及び頂点を上にした黒色の円すい形形象物1個を掲げていた。

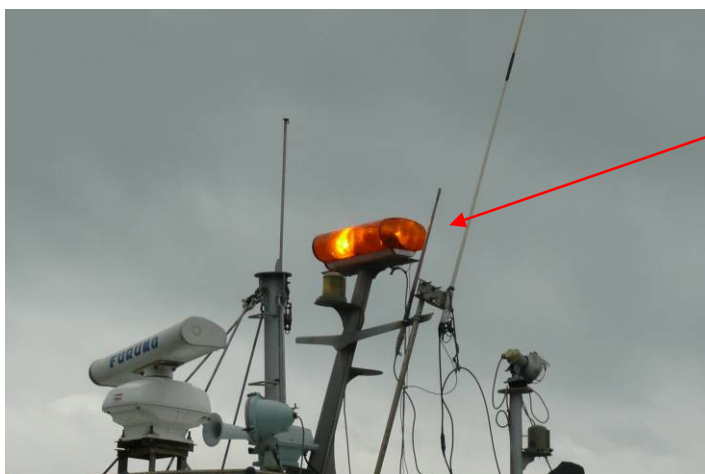
船長Dは、えい網中のB、C両船の前方約150mに位置し、操業の指揮と接近する他船の警戒を行っていたとき、12時25分ごろ、D船の北方約3Mのところに南進中のA船を初めて視認し、A船が利丸船団に接近する態勢であったので、無線により船団全船に対して黄色回転灯を点灯するように指示し、各船が黄色回転灯を点灯してA船に注意を喚起した。

点灯中の
黄色回転灯

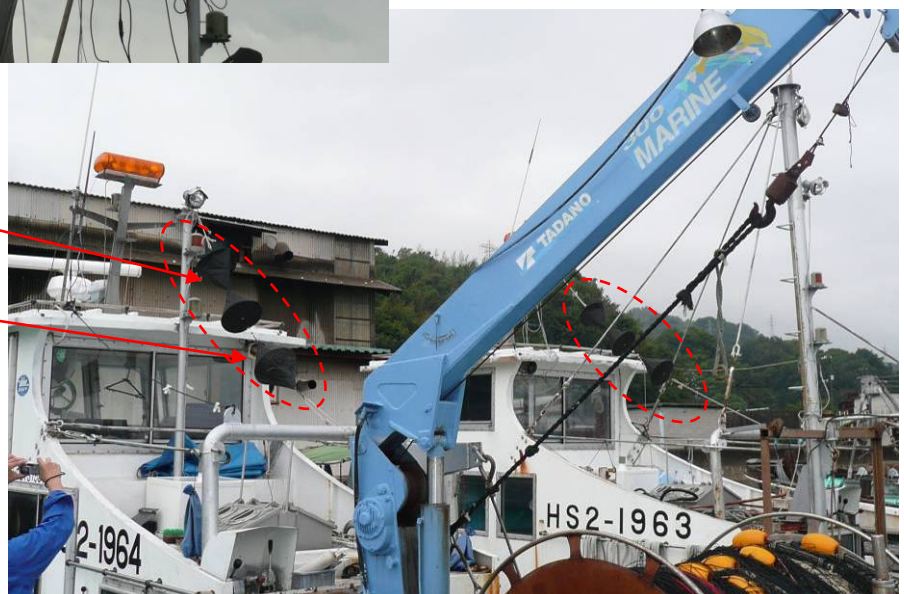
鼓形形象物

円すい形形象物

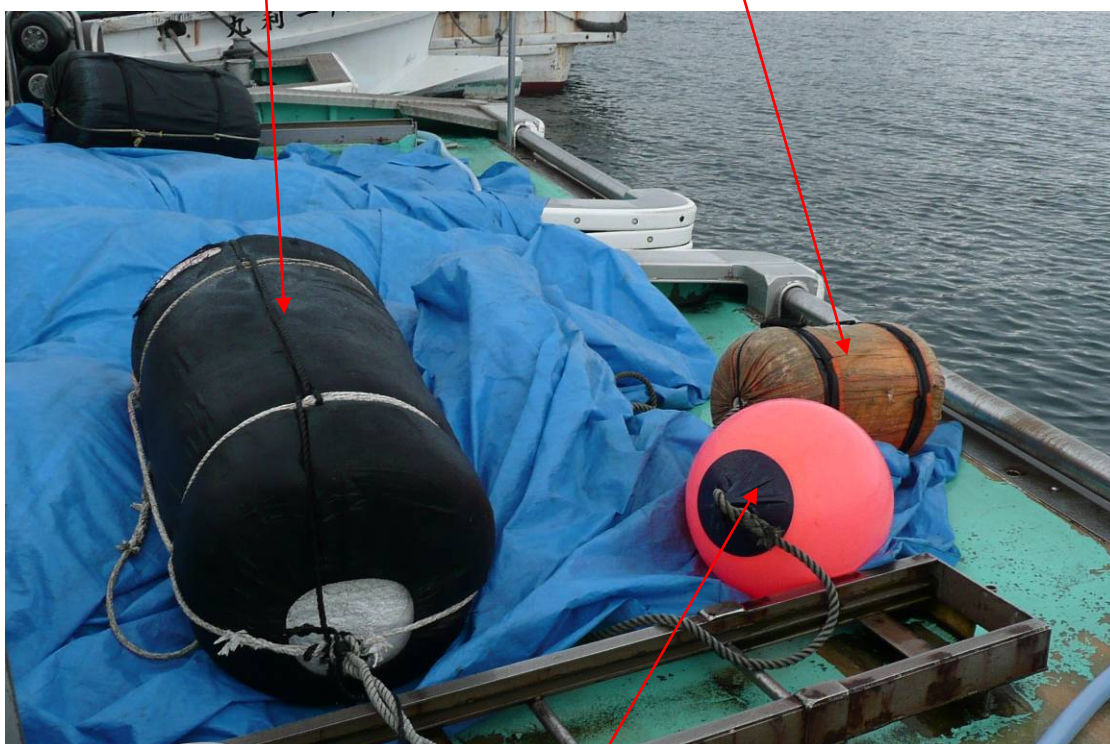
写真2 漁具の標識

漁具の標識は、袋網の網口上部に黒色の筒形大型標識（長さ約1.1m、直径約0.7m）、袋網の網尻に赤色の球形標識（直径約0.5m）及びオレンジ色の筒形標識（長さ約0.7m、直径約0.5m）を取り付けており、いずれの標識も海面に浮いていた。

黒色の筒形標識

(長さ約1.1 m、直径約0.7 m)

オレンジ色の筒形標識

(長さ約0.7 m、直径約0.5 m)

赤色の球形標識 (直径約0.5 m)
