船舶事故調査報告書

船種 船名 貨物船 LANA
IMO番号 7913672
総トン数 1,272トン

事故種類 乗揚
発生日時 平成21年12月15日 20時39分ごろ
発生場所 静岡県下田市神子元島北方沖
神子元島灯台から真方位349° 2.1海里付近
(概位 北緯34° 36.6′ 東経138° 56.0′)

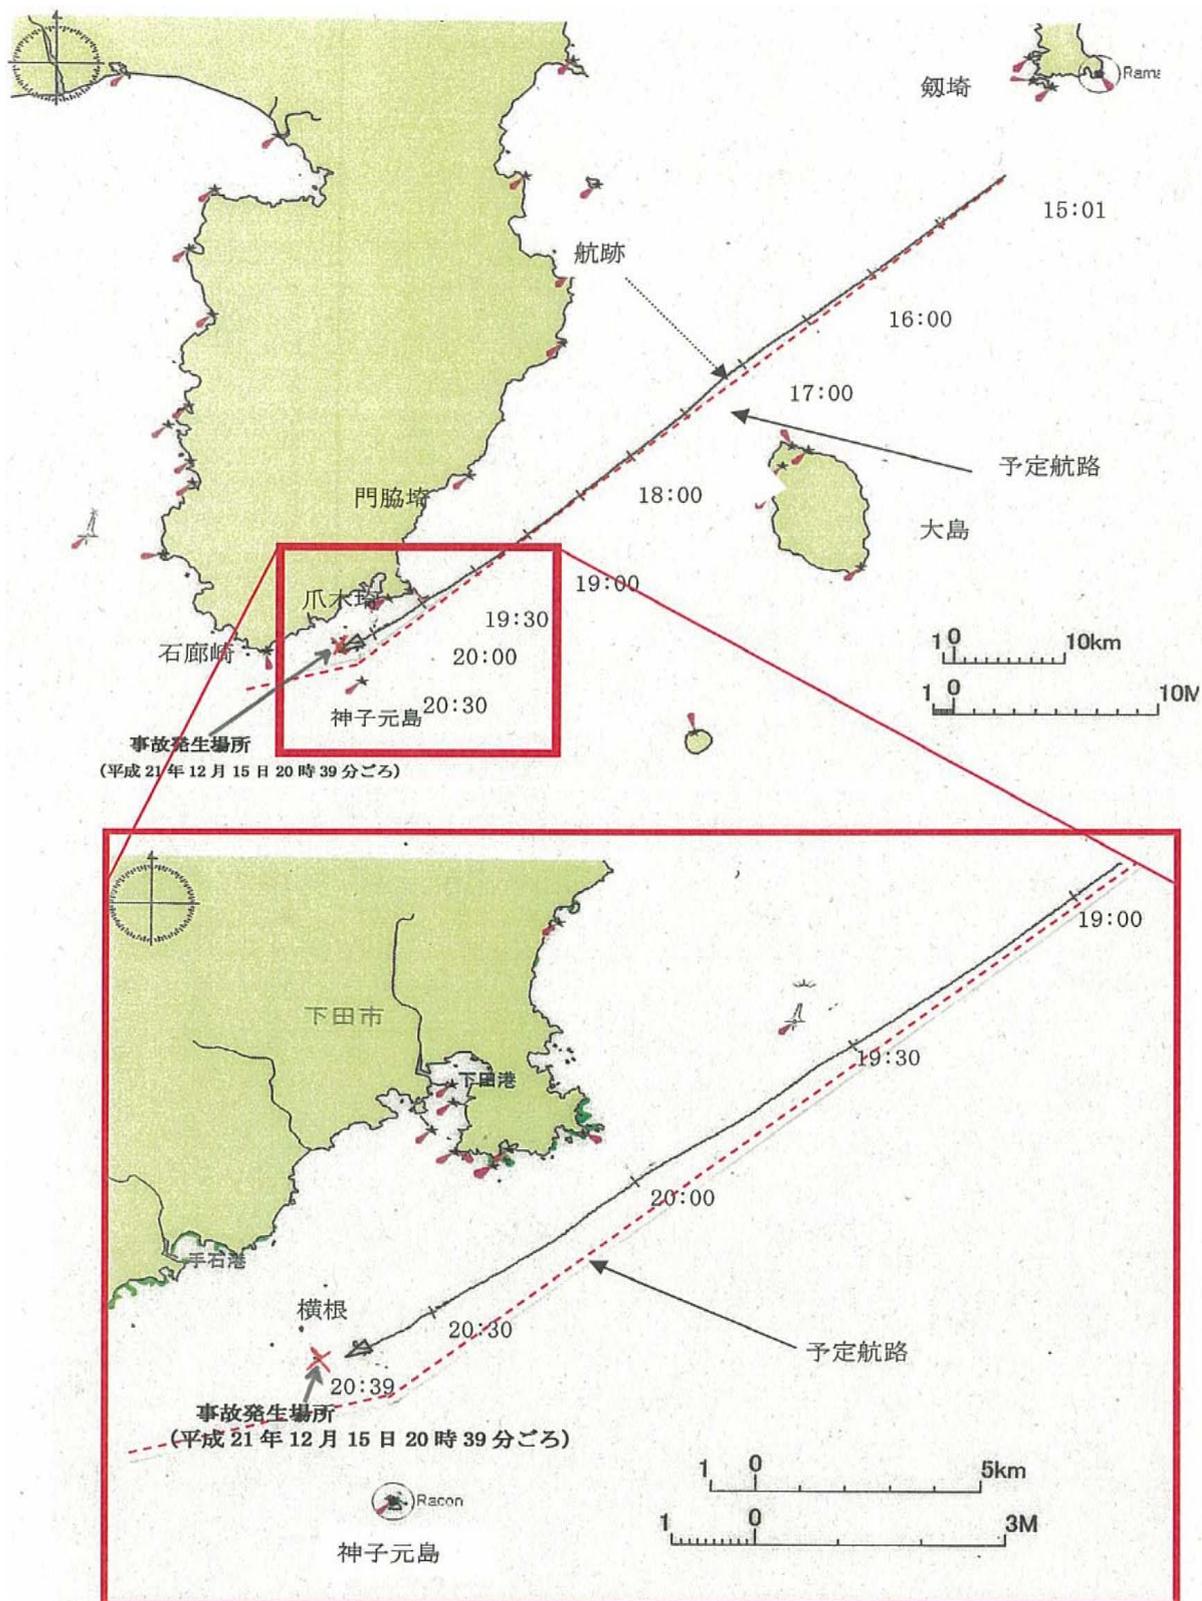
付図1 推定航行経路図

本事故の発生日時は、平成21年12月15日20時39分ごろで、発生場所は、神子元島灯台から349° 2.1海里(M)付近であった。

2.1、2.8.1 及び 2.8.3 から、本船は、自動操舵で神子元島北方沖を南西進中、船底に衝撃を受け、20時39分ごろ、横根に乗り揚げたものと考えられる。

なお、本船は、20時35分ごろから対地針路が右に変化しており、風潮流の影響を受けた可能性があると考えられる。

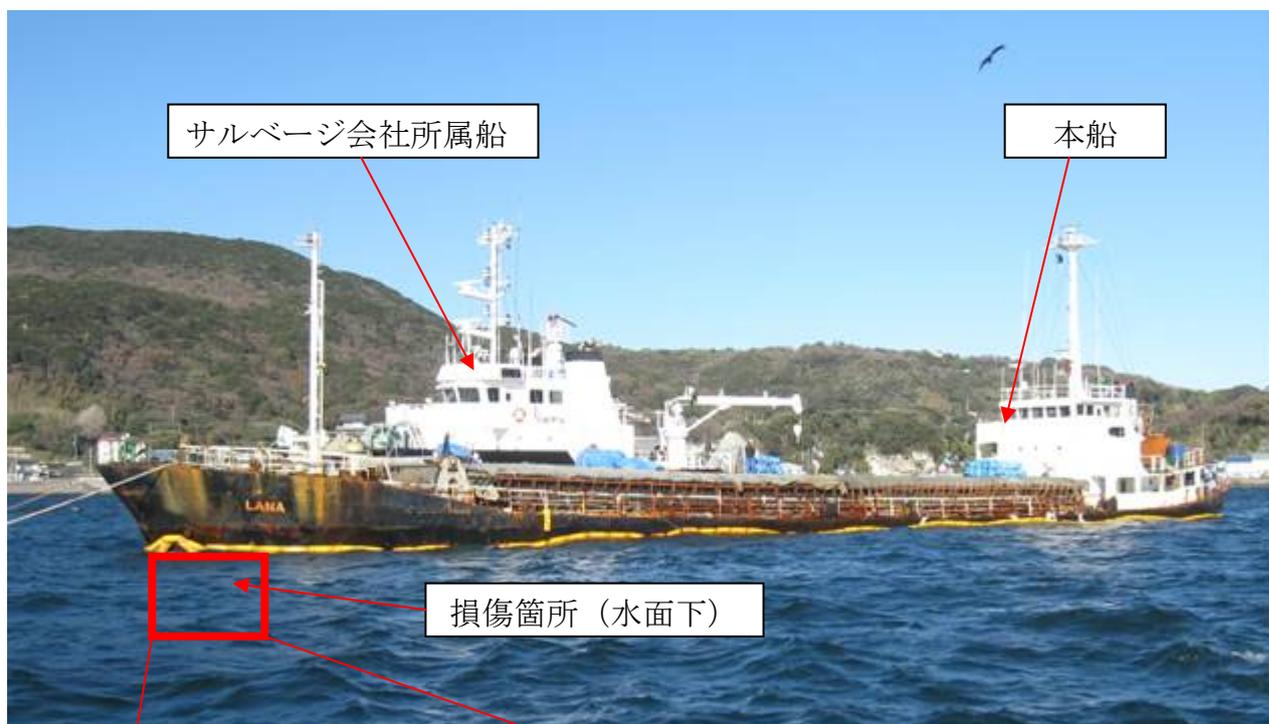
写真1 本船

(サルベージ会社所属船に横付け中の本船)

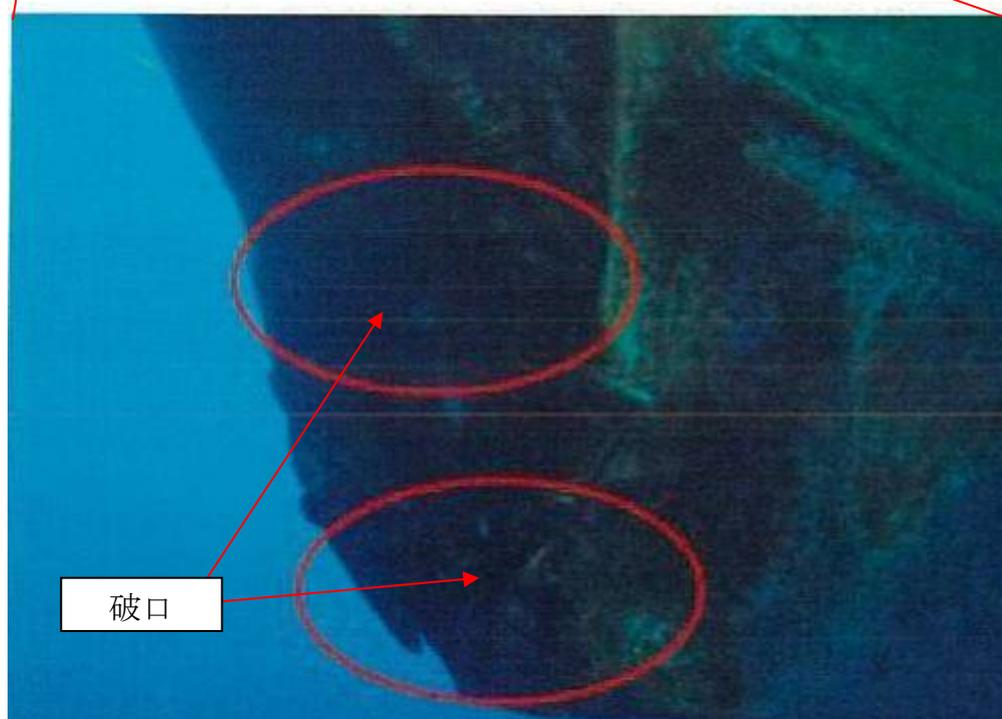
写真2 損傷状況

船長の口述及び船舶所有者代表者の回答書によれば、船首船底に破口が3か所及び擦過傷が多数生じていた。

(船首船底の一部損傷箇所を撮影：提供者 船舶所有者)

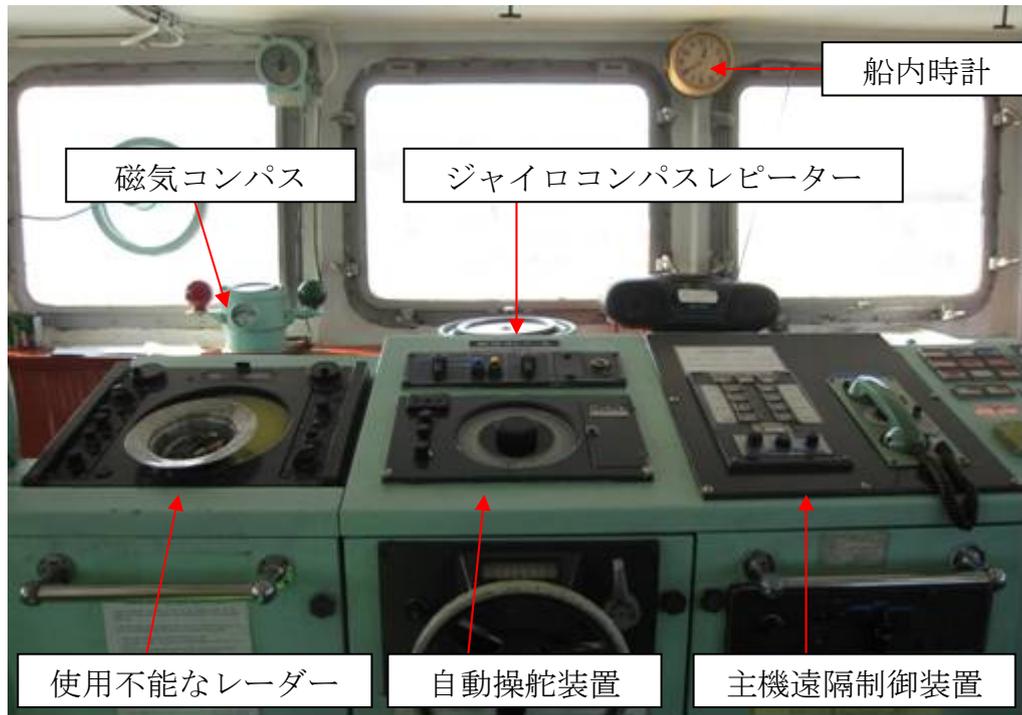
写真3 船橋前部

船橋前部には、中央にジャイロコンパスレピーターが、左舷側に磁気コンパスが、右舷側の手前に椅子が、それぞれ設置されていた。

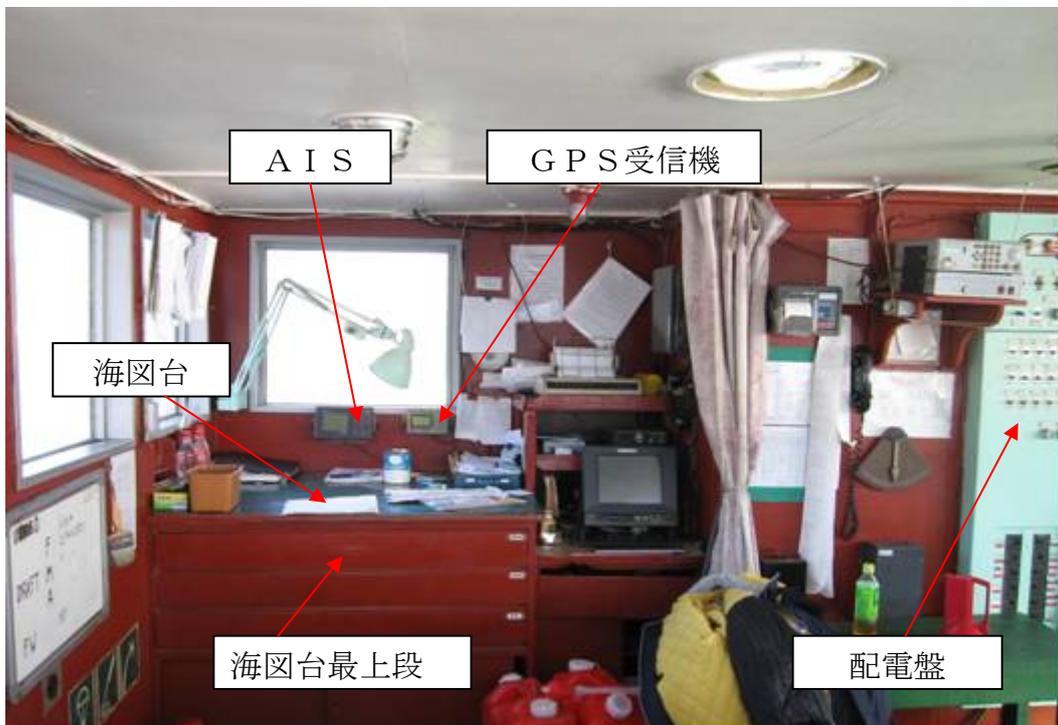
写真4 船橋後部

船橋後部右舷側には、海図台が設けられ、海図台の上部に A I S 及び G P S 受信機がそれぞれ設置されていた。

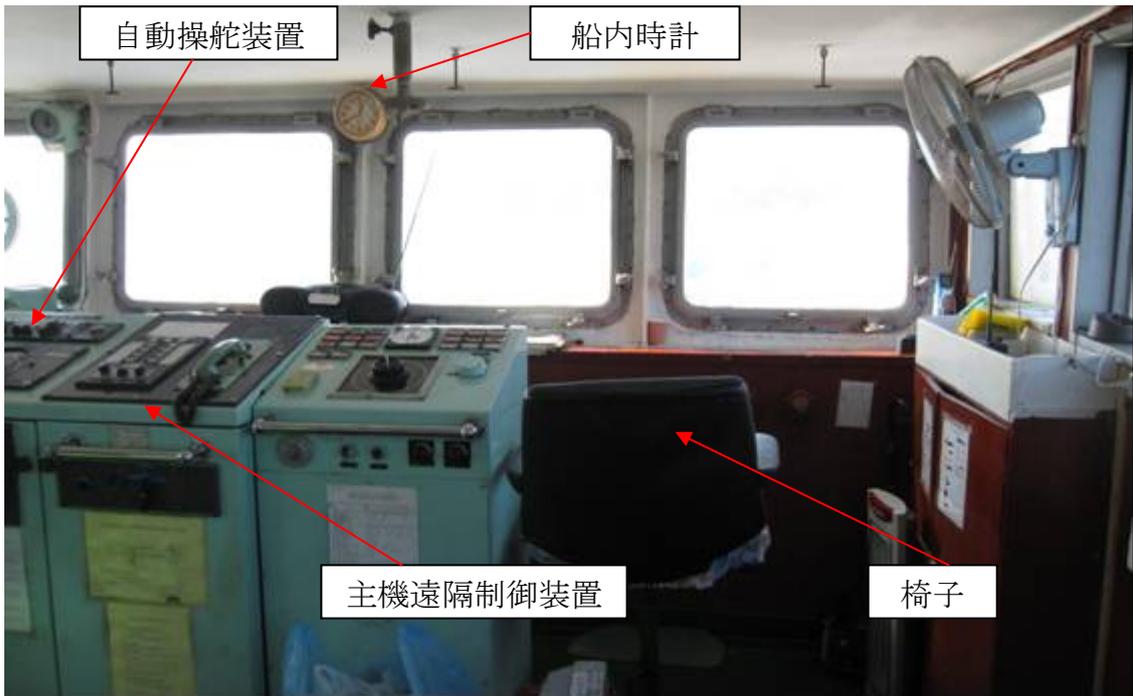
写真5 船橋右舷側

船橋中央部には、中央に自動操舵装置が、右舷側に主機遠隔制御装置が、左舷側にレーダー 2 台が、それぞれ設置されていた。

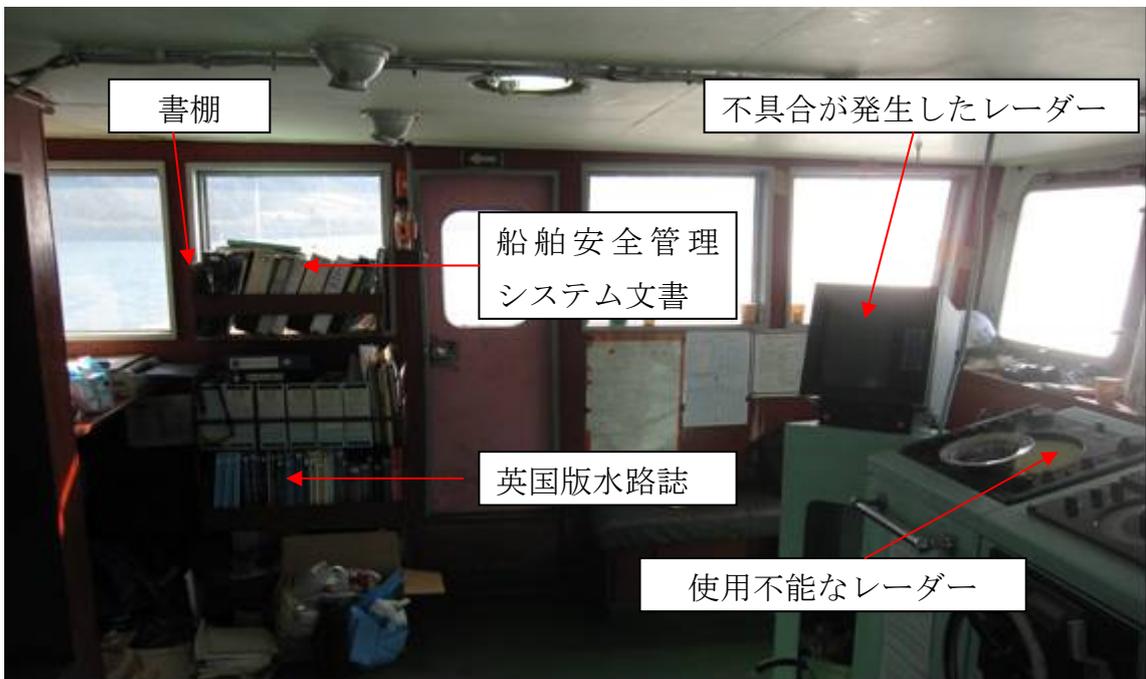
写真6 船橋左舷側

船長の口述によれば、本船は、事故当時、レーダー 1 台が故障して使用できず、他の 1 台もジャイロコンパスと接続されていなかったので使用していなかった。

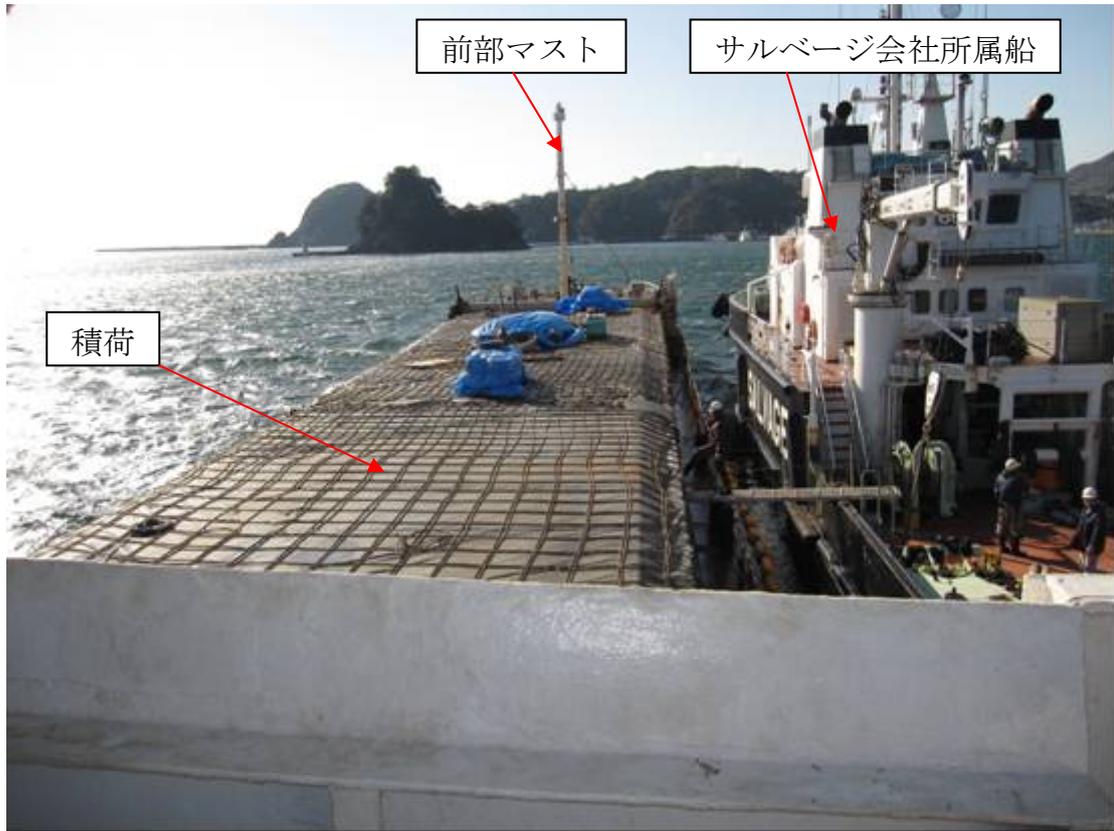
写真7 船橋からの見通し

船首方向の見張りの妨げになるような構造物はなかった。

(船橋右舷ウイングから船首方向を見る)
