5 モーターボートKaiser衝突（係船杭）

船舶事故調査報告書

船種船名 モーターボート K a i s e r

事故種類 衝突（係船杭）

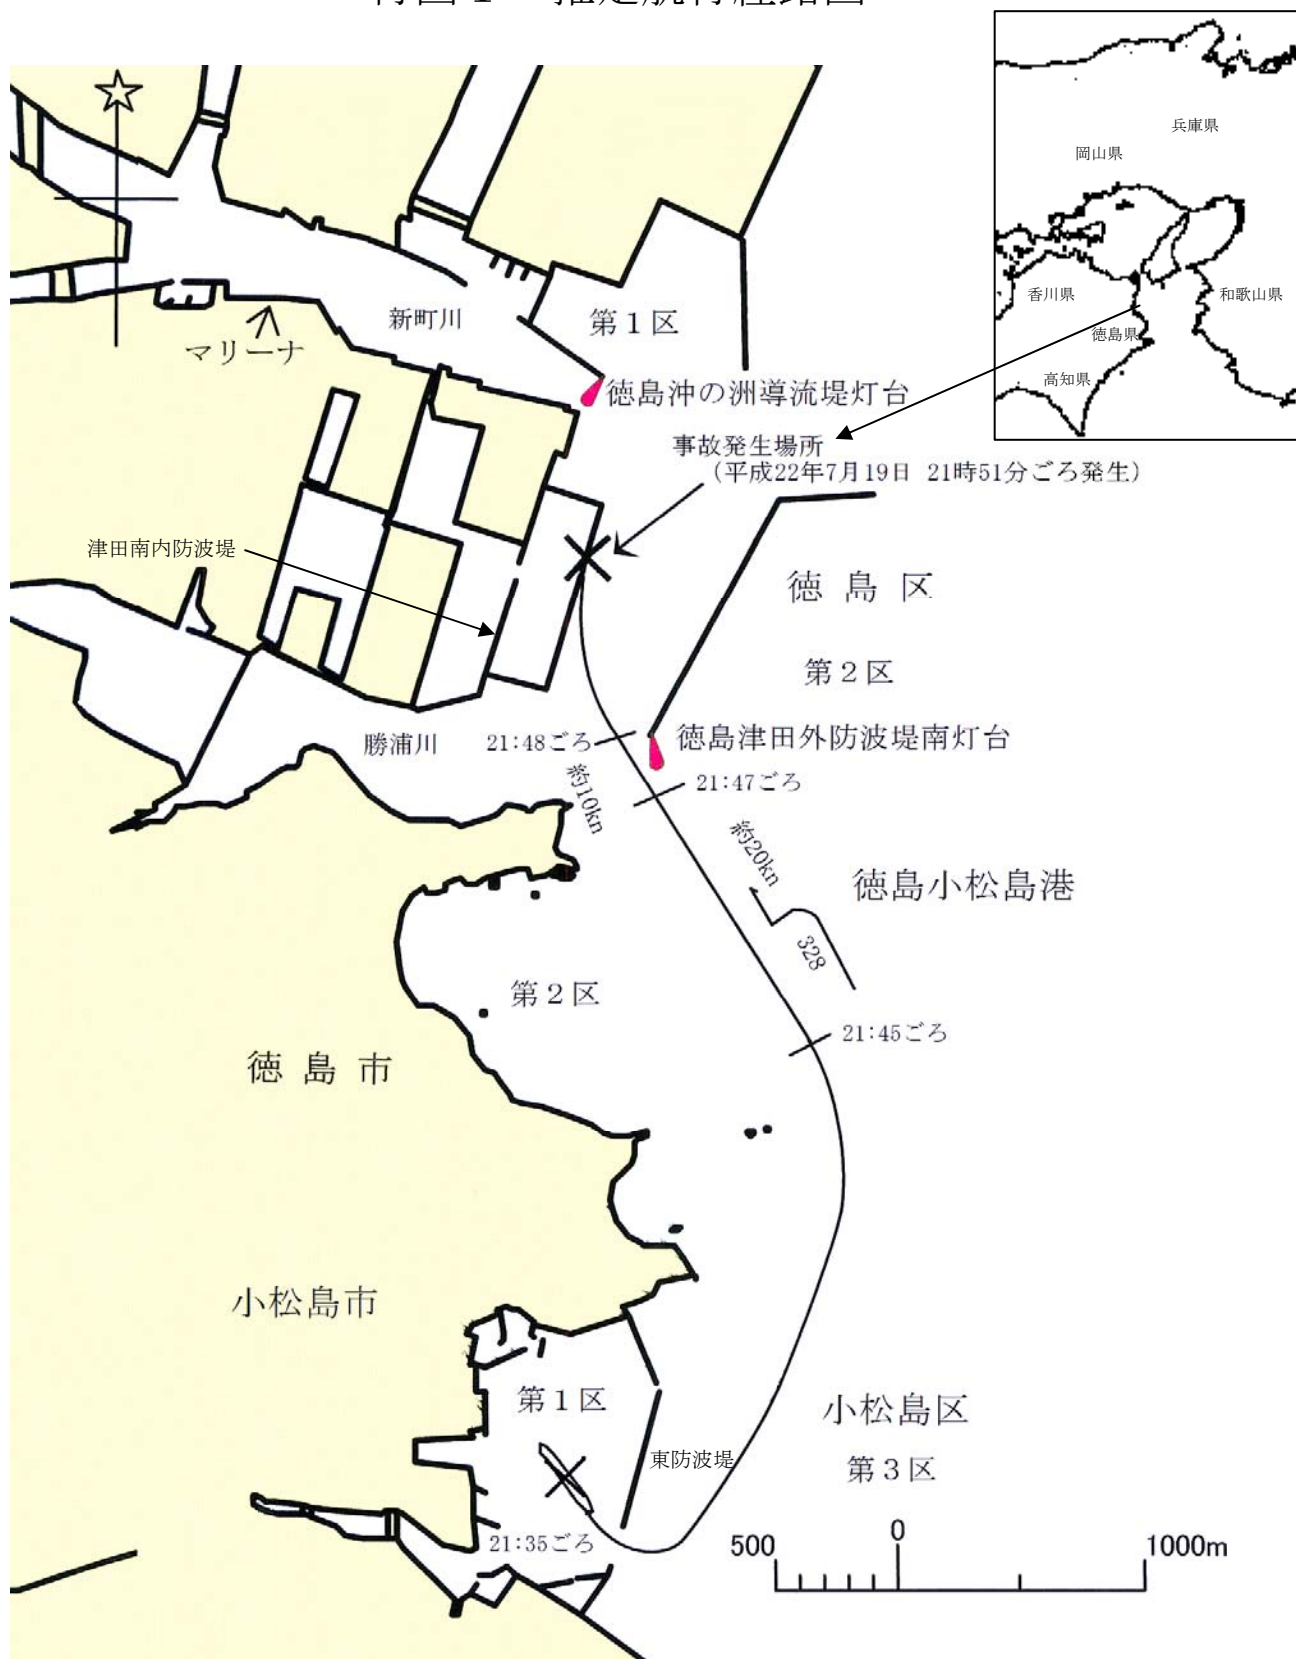
付図1 推定航行経路図

本船は、船首針路を北方に向けて約10knの速力で航行中、21時51分ごろ、係船杭のゴムフェンダーに衝突した。

本船は、徳島第1区において、花火大会の見物後、マリーナに向けて帰航中、21時45分ごろ、外防波堤南灯台から152° 1,400m付近で針路328°、速力約20knで航行し、21時47分ごろ同灯台から173° 240m付近で速力を約10knに減じて北方に向けて航行していたところ、21時51分ごろ係船杭のゴムフェンダーに衝突したものと考えられる。

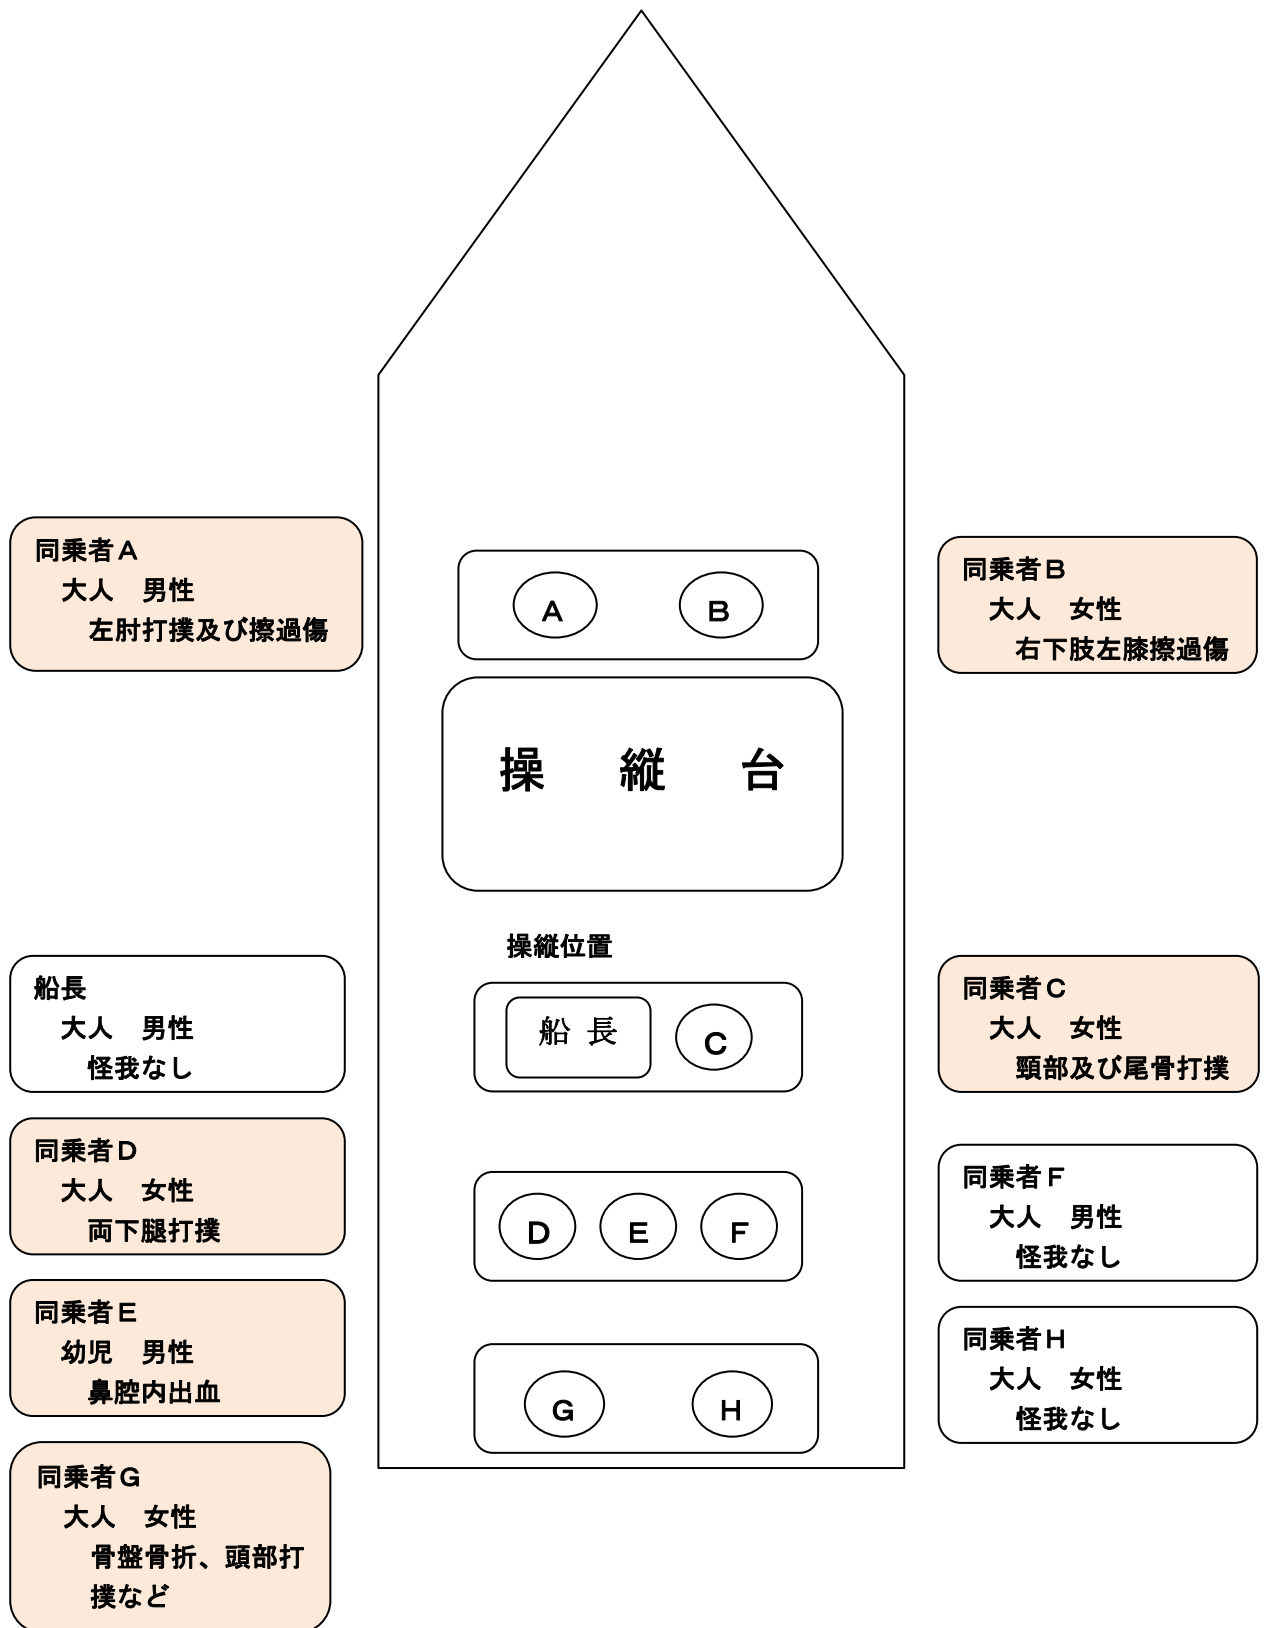
付図2 乗船者配置図及び負傷状況

衝突の衝撃により、同乗者A及び同乗者Bが落水し、他の同乗者も腰掛けていた椅子から甲板上に投げ出され、同乗者F及び同乗者Hを除く同乗者6人が骨盤骨折などの負傷をした。

同乗者Aが左肘打撲及び擦過傷、同乗者Bが右下肢左膝擦過傷、同乗者Cが頸部及び尾骨打撲、同乗者Dが両下腿打撲、同乗者Eが鼻腔内出血、同乗者Gが骨盤骨折及び頭部打撲などをそれぞれ負った。なお、船長、同乗者F及び同乗者Hは負傷しなかった。

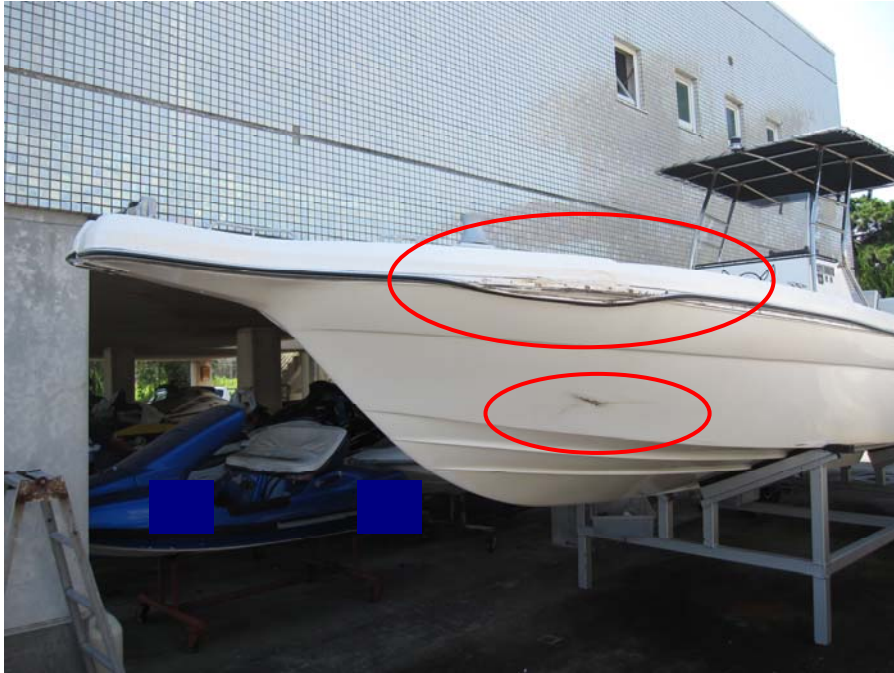
船長の口述及び損傷写真によれば、本船は、左舷側外板に擦過傷を生じた。

2.1から、本船は、係船杭のゴムフェンダーに左舷船首部が衝突したものと考えられる。

写真1 本船の損傷状況（左舷船首上部及び同中央部）

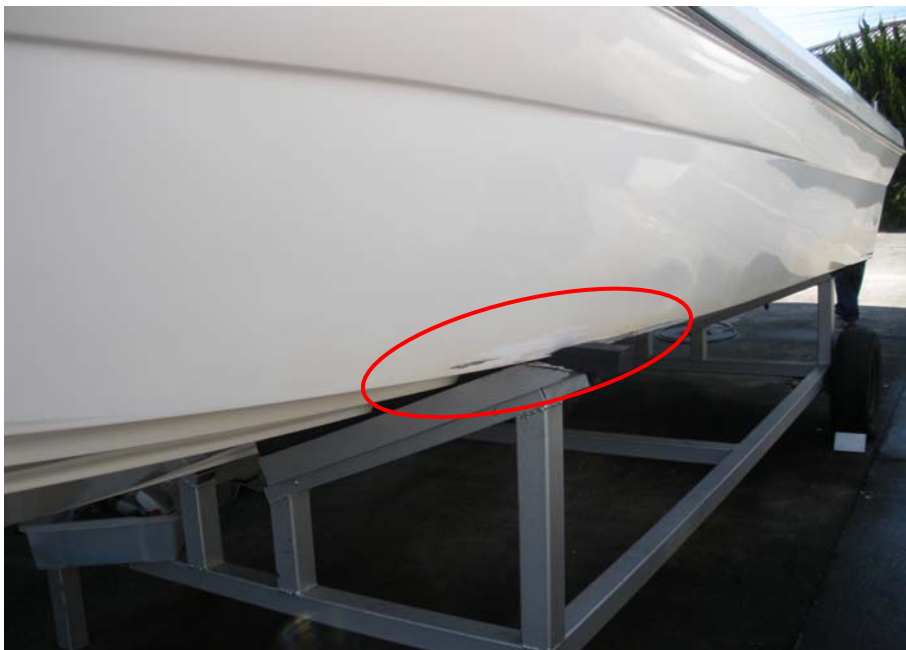
写真2 本船の損傷状況（左舷中央下部）

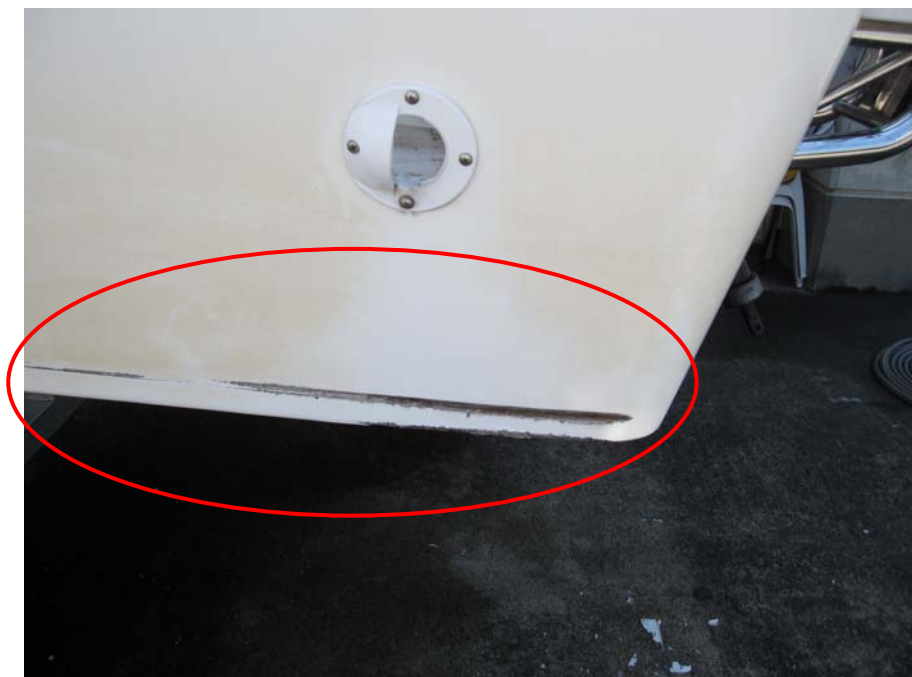
写真3 本船の損傷状況（左舷船尾下部）

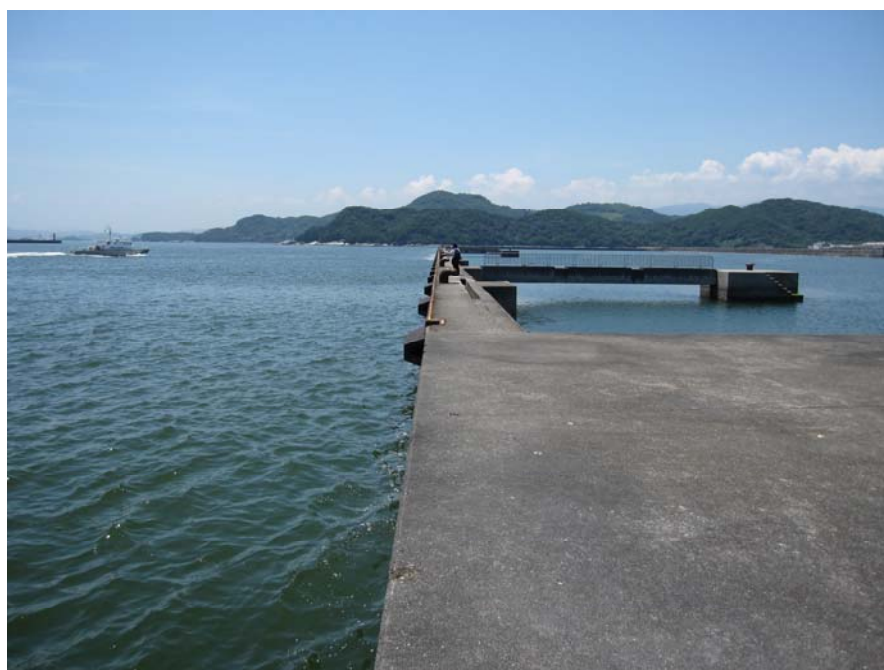
写真4 係船杭の状況

徳島県県土整備部の管理担当者の口述によれば、係船杭のゴムフェンダーに擦過傷があった。

係船杭は、徳島第1区の新町川と勝浦川とに囲まれた東岸にあり、徳島沖の洲導流堤から南方に位置しており、昭和55年度に建設が始まって平成4年度に完成し、東側の側面には、木材専用船が着岸するための長さ約287cm、厚さ約60cmのゴムフェンダーが等間隔に設置されていた。係船杭の西側は水面貯木場になっていた。なお、係船杭上には照明設備はなかった。

また、本事故でのゴムフェンダーの損傷は、擦過傷であったので修理は行わなかった。過去において、本事故以外の事故事例はなかった。
