# 船舶事故調査報告書

船種船名 遊漁船 一福丸  
船舶番号 295-30228 鹿児島  
総トン数 4.3トン

船種船名 モーターボート 可奈丸  
船舶番号 295-42773 鹿児島  
総トン数 5トン未満（長さ4.96m）

事故種類 衝突  
発生日時 平成22年9月17日 17時55分ごろ  
発生場所 鹿児島県指宿市指宿港沖  
指宿港東防波堤灯台から真方位071° 1,320m付近  
（概位 北緯31° 14.5′ 東経130° 40.2′）

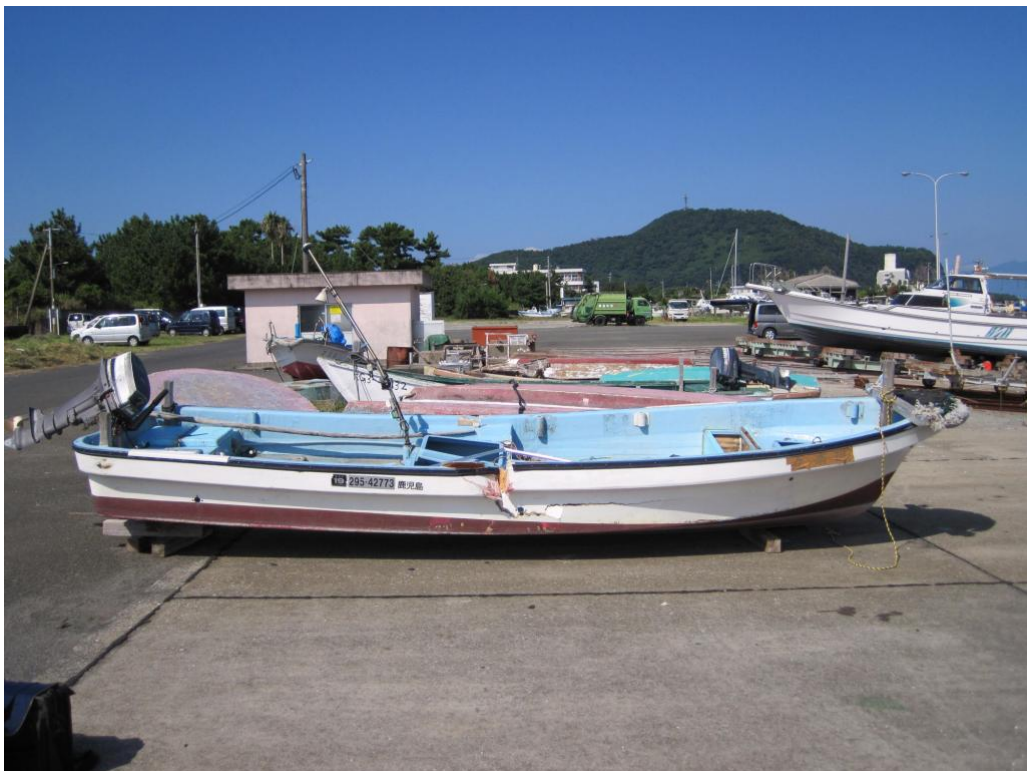
写真2 B船の損傷状況

B船は、17時55分ごろ、右舷中央部とA船の船首部とがほぼ直角に衝突し、A船の船首部がB船に乗り揚げた。

船長A及び船長Bの口述によれば、A船には、船首部に擦過傷が生じ、B船には、

右舷中央部に破口及び亀裂が生じた。
