船 舶 事 故 調 査 報 告 書

## 4 旅客船かしま浸水

船種船名 旅客船 かしま

事故種類 浸水

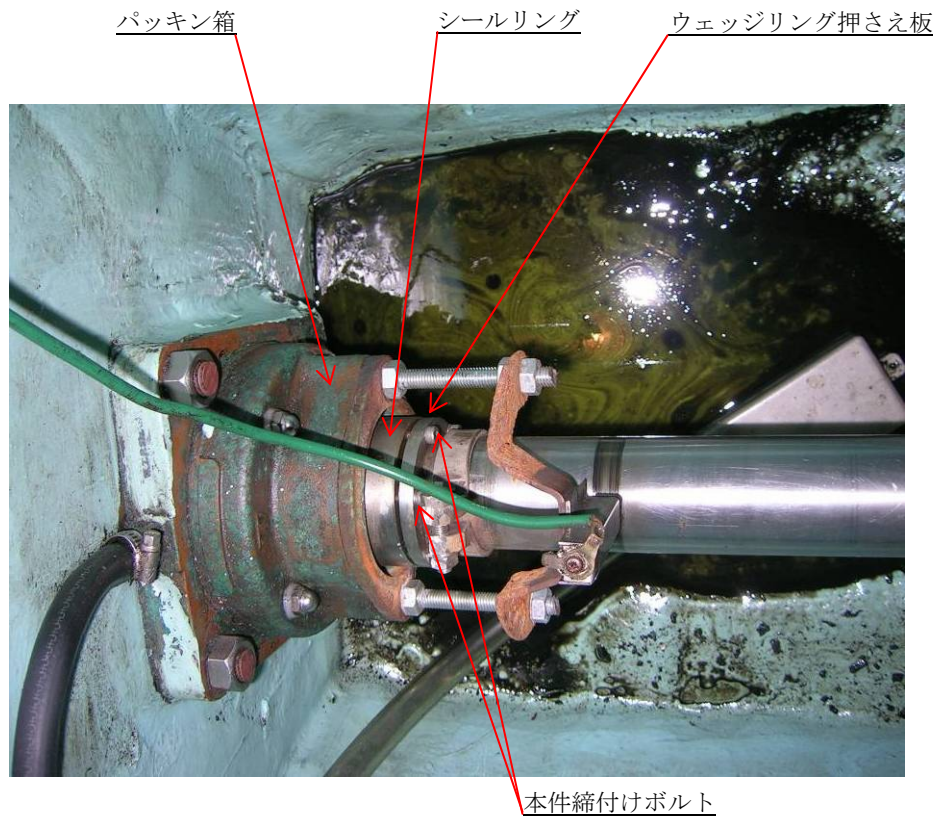
写真1 軸封装置

本件業者の口述によれば、本船の軸封装置には以前から非常用グランドパッキン部にパッキン材が挿入されておらず、平成22年4月に軸封装置の消耗部品を新替えしたときにも挿入しなかった。

なお、2.5.4(2)及び2.8から、本船は、軸封装置に非常用グランドパッキンが装着されていなかったが、同パッキンは、航行中に軸封装置が損傷し、本事故のように端面シールからの漏水が生じた場合、グランド部に締め込んで応急的に漏水を止める目的のものであり、緊急時に備えて装着しておくべきである。

運航管理者は、軸封装置の端面シール部からの多量の漏水がもたらす浸水や沈没などの重大な事態に備え、非常用グランドパッキン部にはパッキン材を適切に挿入しておく必要性を認識するべきである。

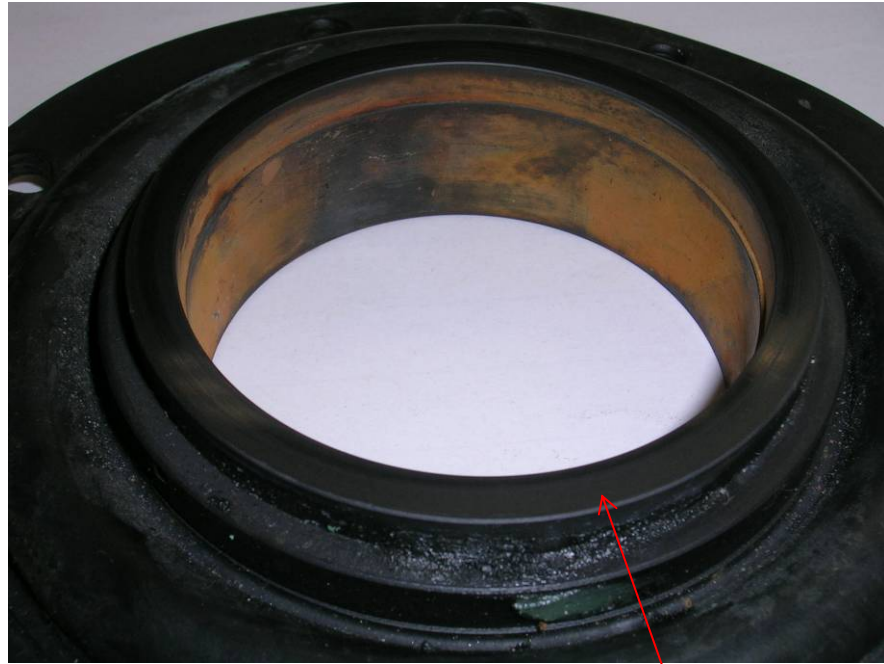
写真2 ダイヤフラム

本船は、ダイヤフラムのカーボン製シートリング及びシールリングのセラミック製シートリングの各シール面に損傷や偏摩耗がなく、おおむね良好な状態であった。

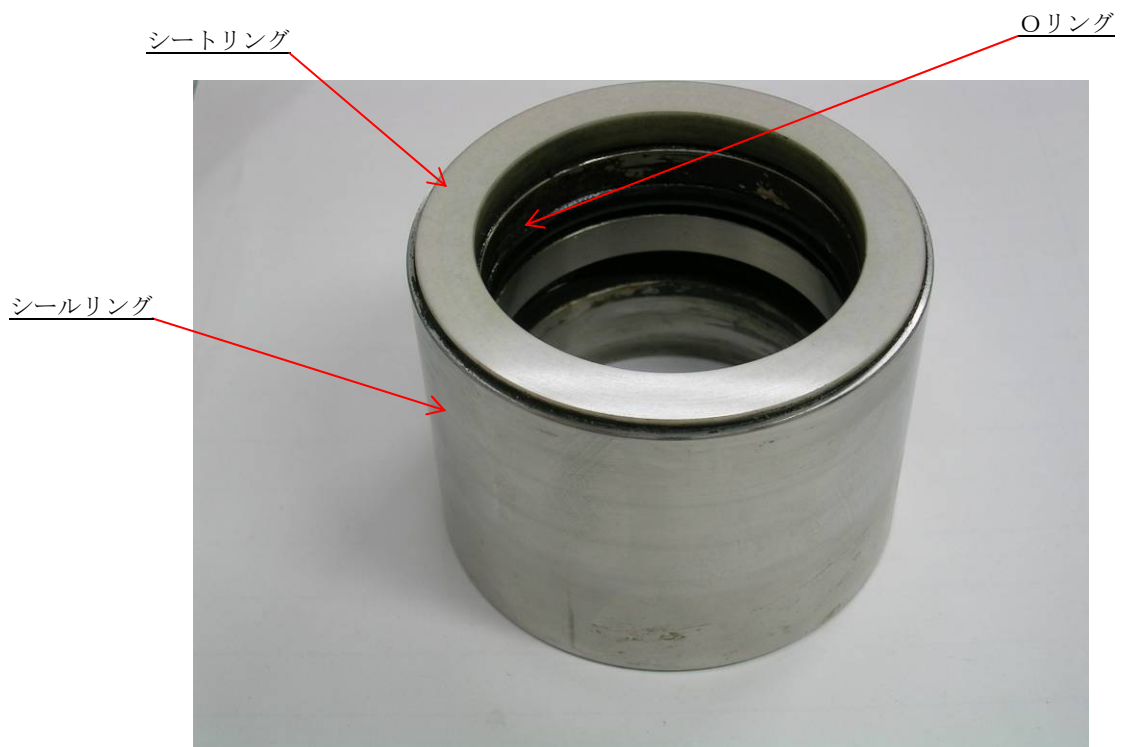
写真3 シールリング

シールリングは、内周にゴム製Oリング1本が装着されており、漏水した痕跡は認められなかった。

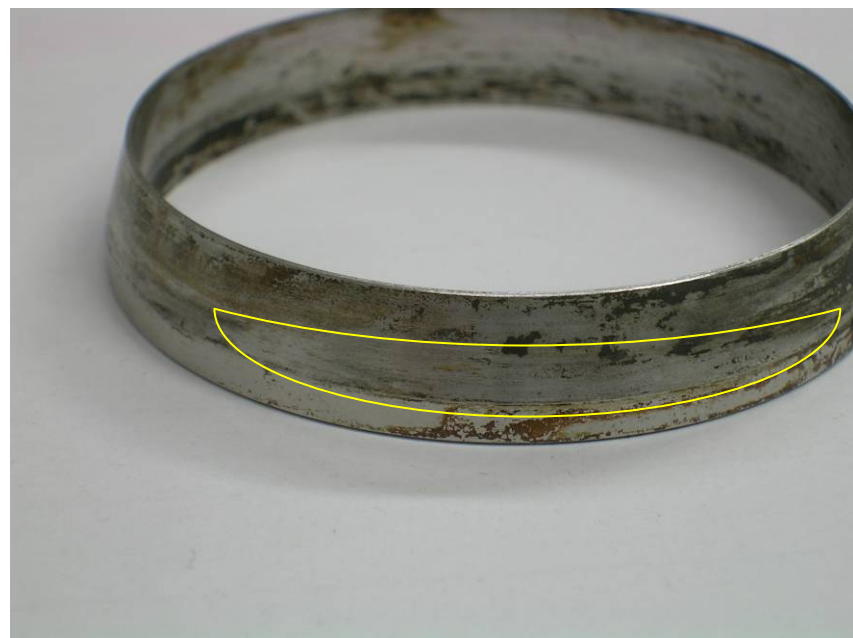
(2) 大端部の強い接触痕

ウェッジリングは、外周面の当たりが均等ではなく、大端部付近の一部とその180度反対側の小端部付近の一部範囲にそれぞれ強い接触痕が認められ、その他の範囲には明瞭な接触痕は視認できなかった。ウェッジリングの圧入された先端部の厚さは、原寸0.70mmに対し、最大値及び最小値がそれぞれ0.72mm及び0.57mmになっており、厚さが一様ではなくなっていた。

本船は、本件業者が、8月初旬に軸封装置の漏水を修理した際、ウェッジリング押さえ板をハンマーでたたいてシールリングを押し込んだことにより、ウェッジリングが不均等に押し込まれたものと考えられる。本件業者は、修理の際の試運転後に本件締付けボルトの増し締めを行わなかったものと考えられる。

軸封装置の保守整備を行う事業者は、軸封装置の整備を行う際には、位置決めゲージを使用するほか、修理等を行ったのち、試運転後に本件締付けボルトの増し締めを実施するなど、所定の方法により整備を行うことが求められる。また、機関部の点検を行う乗組員は、保守点検マニュアルを遵守し、本件締付けボルトの状態及び軸封装置からの漏水の定期的な点検を行い、さらに、機関室内のビルジ量の目視点検を行うことが求められる。
