船 舶 事 故 調 査 報 告 書

平成24年1月27日

5 貨物船 TY EVER 貨物船 LOFTY HOPE 衝突

船舶事故調査報告書

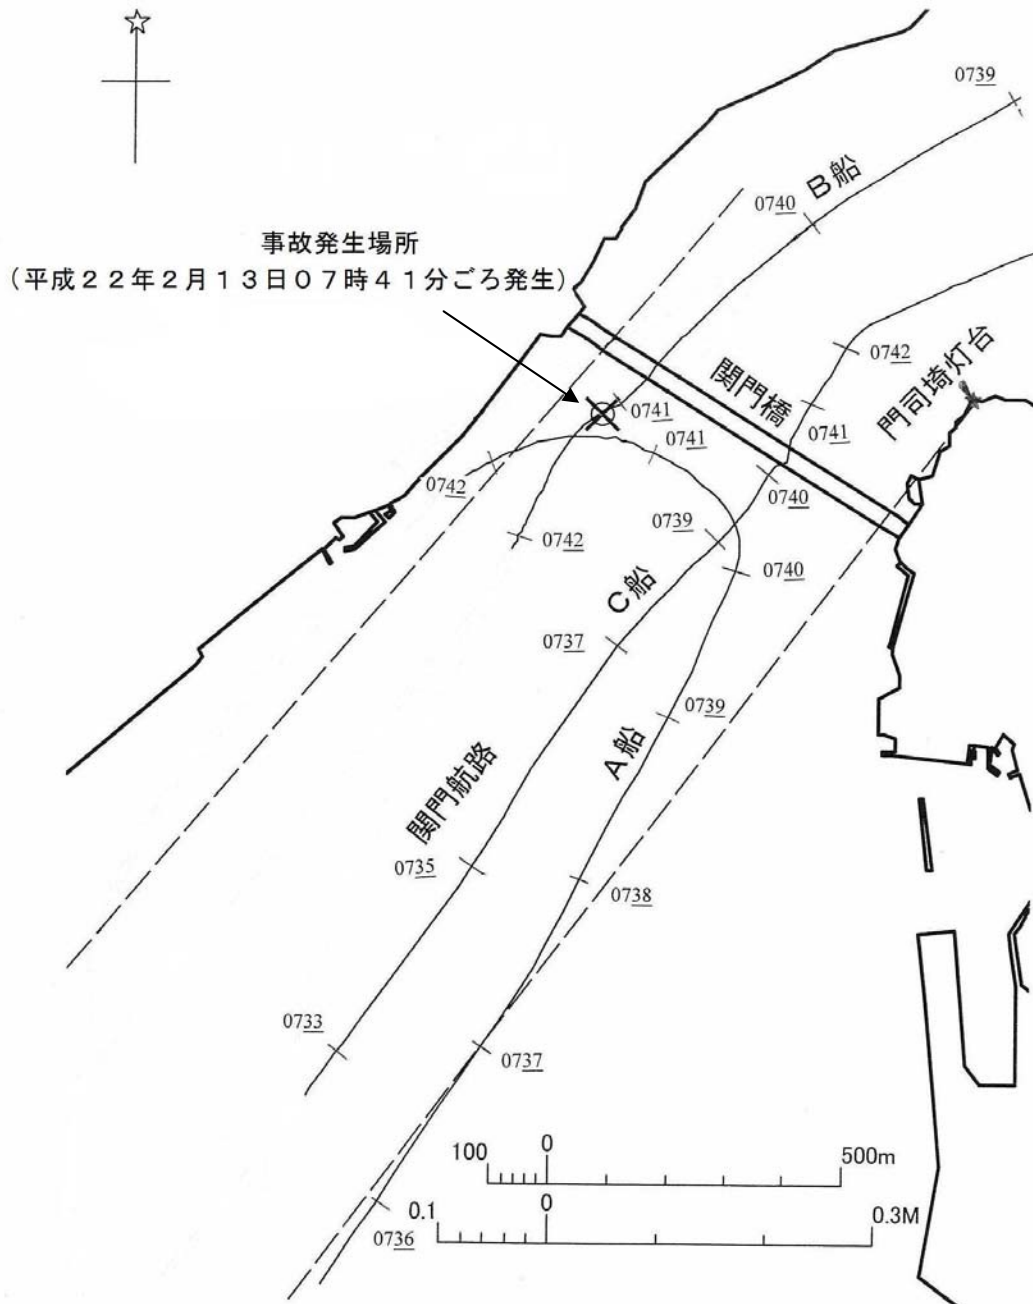
付図1 推定航行経路図

本事故は、関門港関門航路において、A船が東進中、B船が西進中、船長Aが、関門橋付近で先行するC船に接近したため、C船を避けようとして左転したのち、関門航路に沿う針路に戻そうとしたが、右転できず、A船がB船の前路に向けて航行し、両船が衝突したことにより発生したものと考えられる。

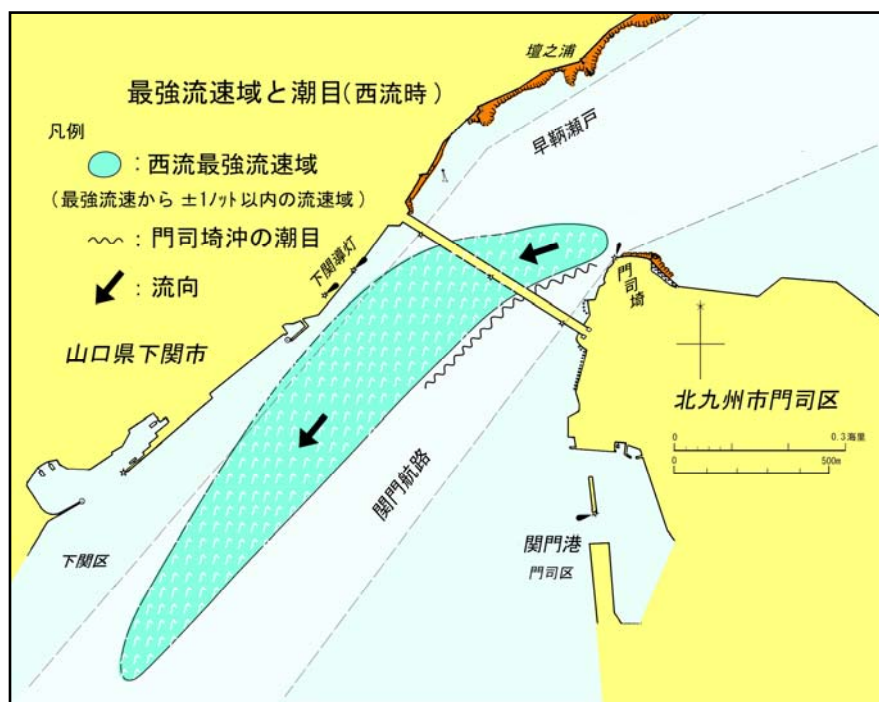
付図3 関門港門司埼付近における潮流分布図
(西流7kn時)

早鞆瀬戸の門司埼付近における潮流の流速が最も速い範囲（最強流速域）は、次のとおりであり、門司埼沖から伸びる潮目の北ないし西側（航路中央寄り）に拡がっている。また、潮目の付近では流速差が大きく、潮目の南東側に当たる門司側の航路側線付近は、流速が大幅に低下し、潮流の影響が少なくなっている。

門司埼付近から下関寄りの関門航路に沿って南西に約2,000m、幅約150～300mの範囲

本事故が発生した関門橋付近は、関門海峡の最狭部であることから、潮流が速くなり、また、潮流が西流の場合、東進する先行船が航路中央寄りを航行し、後続船が門司側寄りの航路側線付近を航行しているときは、関門橋の西側では、航路中央付近は流速が速く、門司側の航路側線付近は流速が大幅に低下しており、先行船は関門橋に接近するのにしたがって潮流の影響を受けて速力低下が大きくなり、後続船は先行船に接近しやすくなる。

したがって、関門橋の西側を潮流が西流の状況で東進する場合は、先行船の速力変化及び船間距離に注意してできる限り先行船の正船尾方を安全な距離を保って航行し、並列航行や追い越し状態とならないようにして関門航路の右側を航路に沿って航行することが必要であるものと考えられる。

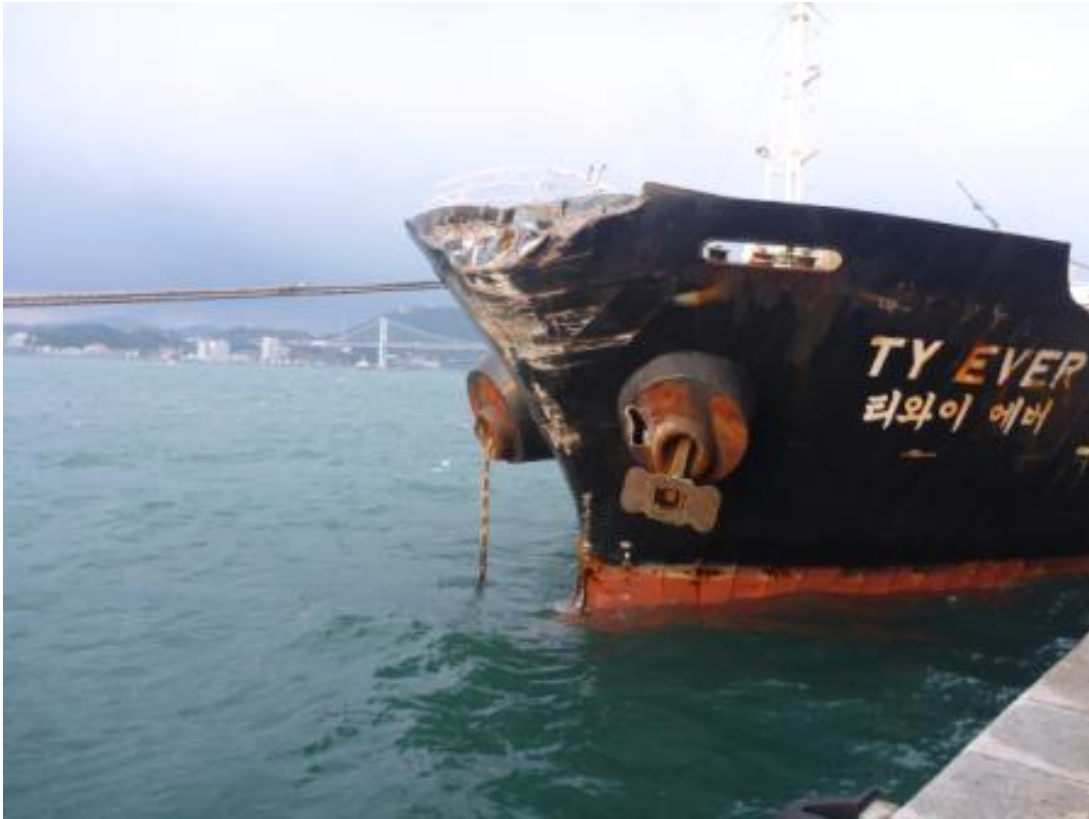
写真1 A船の損傷状況

(1) A船

船首部に圧壊、左舷ベルマウスに破口、バルバスバウに凹損

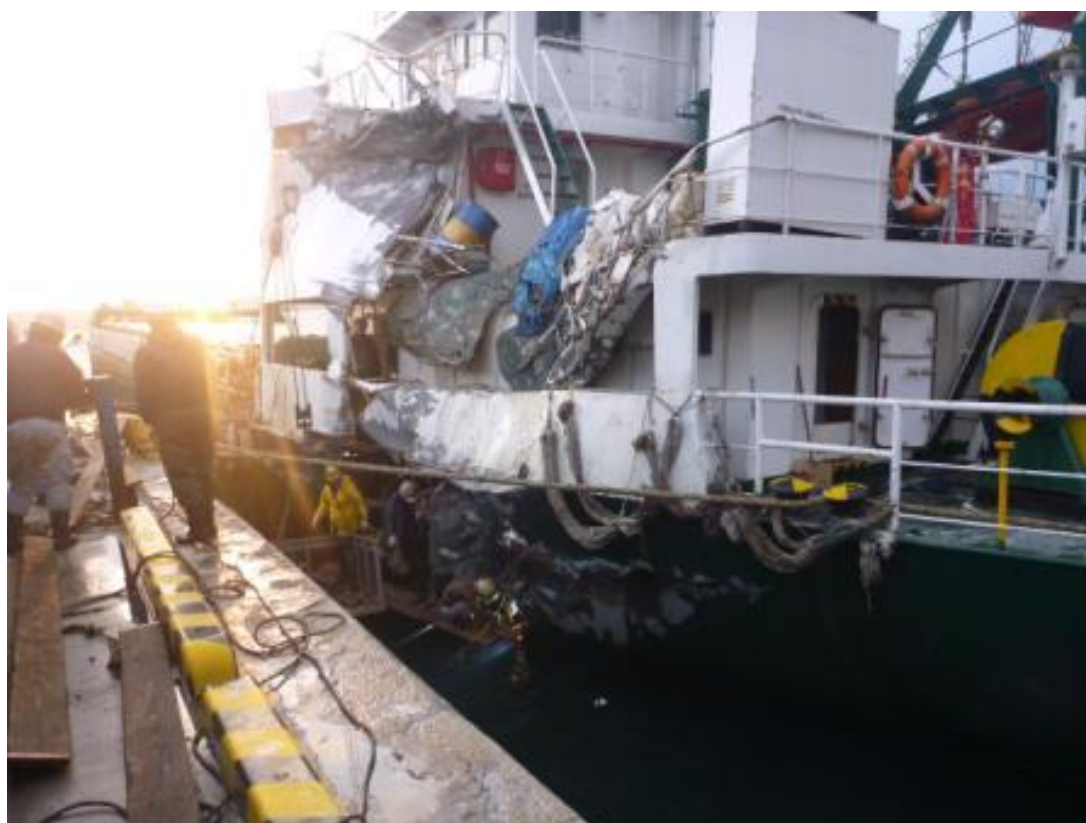
写真4 B船の損傷状況

(2) B船

左舷後部外板に破口、機関室の機器類損傷、船橋楼左舷側に圧壊、プロペラ及びプロペラ軸に曲損、救命筏が流出
