船 舶 事 故 調 査 報 告 書

2 ダイビング船YDSⅥ潜水者負傷

船種船名 ダイビング船 YDSVII
船舶番号 293-39168 沖縄
総トン数 12トン

事故種類 潜水者負傷
発生日時 平成23年6月29日 10時50分ごろ
発生場所 沖縄県与那国町馬鼻埼北西方沖
与那国町所在の西埼灯台から真方位027° 1.9海里付近
(概位 北緯24° 28.7' 東経122° 57.0')

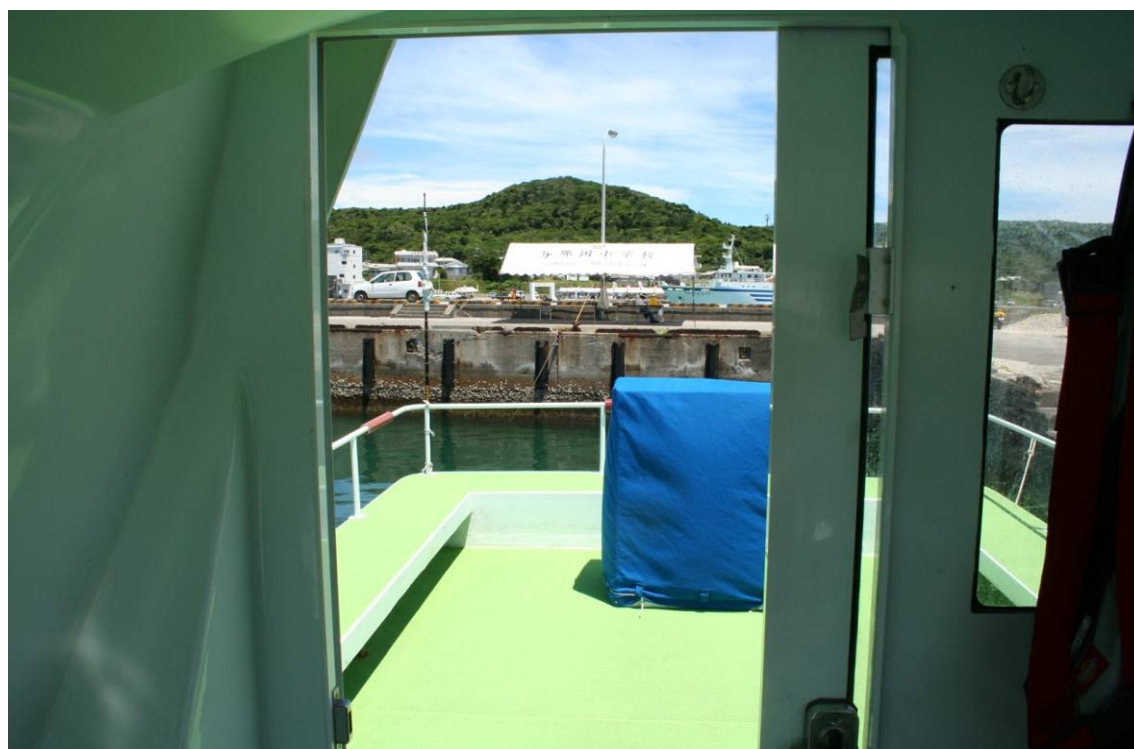
写真3 操縦室からの後方視界

(5) 船長は、船尾を潜水者に接近させていたところ、潜水者が後部甲板による死角に入って見えなくなったので、後進の行きあしを止めず、操縦レバーを中立にして操縦室を離れ、操縦室の後方に移動して船尾付近を見ると船尾に近い所に潜水者が浮いており、船尾両舷側にある昇降用のはしごを降ろすため、後部甲板に降りたが、潜水者が既に正船尾方至近にいたので、右舷側のはしごを降ろしたものの、速い後進の行きあしがあったことから、操縦レバーが後進に入っていると思い、左舷側のはしごを降ろさずに操縦室に戻り、操縦レバーを握ったものと考えられる。

- ① 船長は、ダイビング客へ接近する場合、直ちに停止できる速力で行い、ダイビング船の死角にダイビング客が入る前に停止すること。
- ② 船長は、ダイビング船に水中スピーカー等の海面のインストラクターやダイビング客との連絡手段がある場合には、これらを使用して接近状況等を連絡すること。
- ③ 船長は、ダイビング船に可能な限り監視員を乗船させるか、又はインストラクターを乗船させ、ダイビング客との接近状況等を監視させること。
- ④ インストラクターは、笛等の連絡手段を携帯し、ダイビング船の接近時に危険が生じた場合には船長に連絡すること。
- ⑤ 船長は、ダイビング船を停止させ、ダイビング客を揚収する場合には、プロペラが停止していることを確認したのち、ダイビング客を案内しているインストラクターに揚収できることを連絡すること。
- ⑥ インストラクターは、⑤の連絡があればプロペラが停止していることを確認したのち、ダイビング客をダイビング船に案内すること。

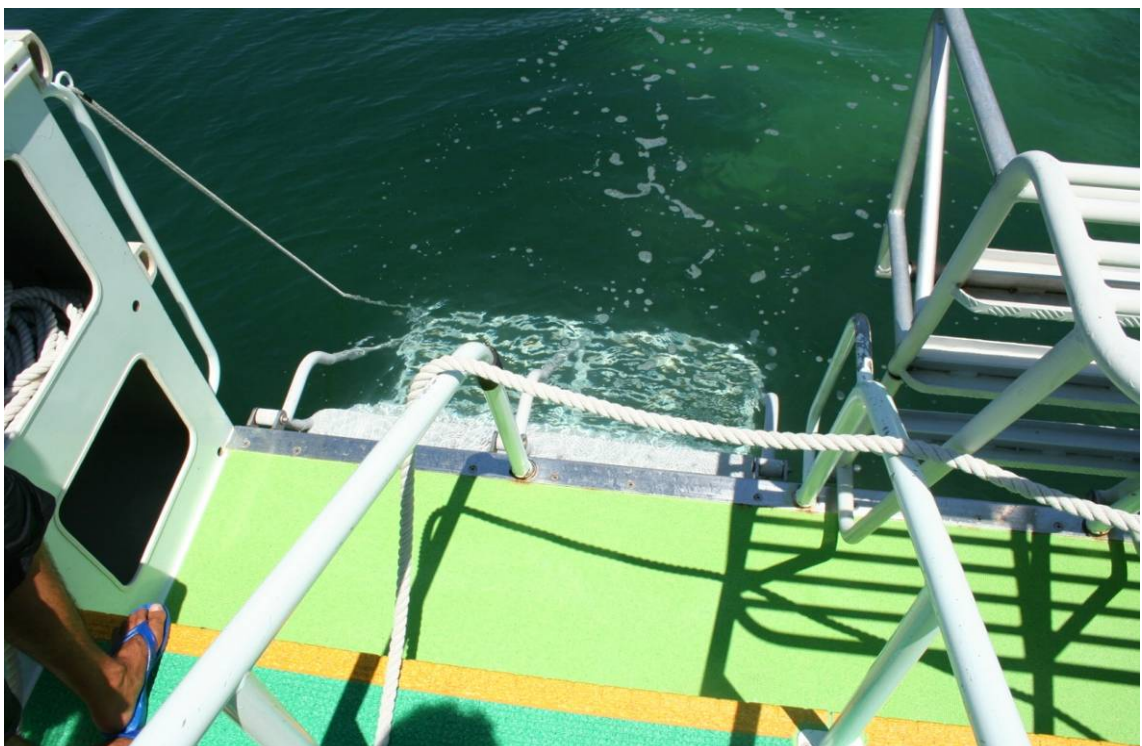
写真5 はしごを降ろした状態

ダイビング客は、船長がはしごを降ろすために後部甲板に降りたときには既に本船の船尾部と接触し、仰向けになって足で船尾の外板を突っ張っていたところ、船長が船尾右舷側のはしごを降ろしたので、両足のフィンが降ろされたはしごと船尾外板との間に挟まり、後進の行きあしが速かったため、身体が逆さまになった状態で海中に没した。

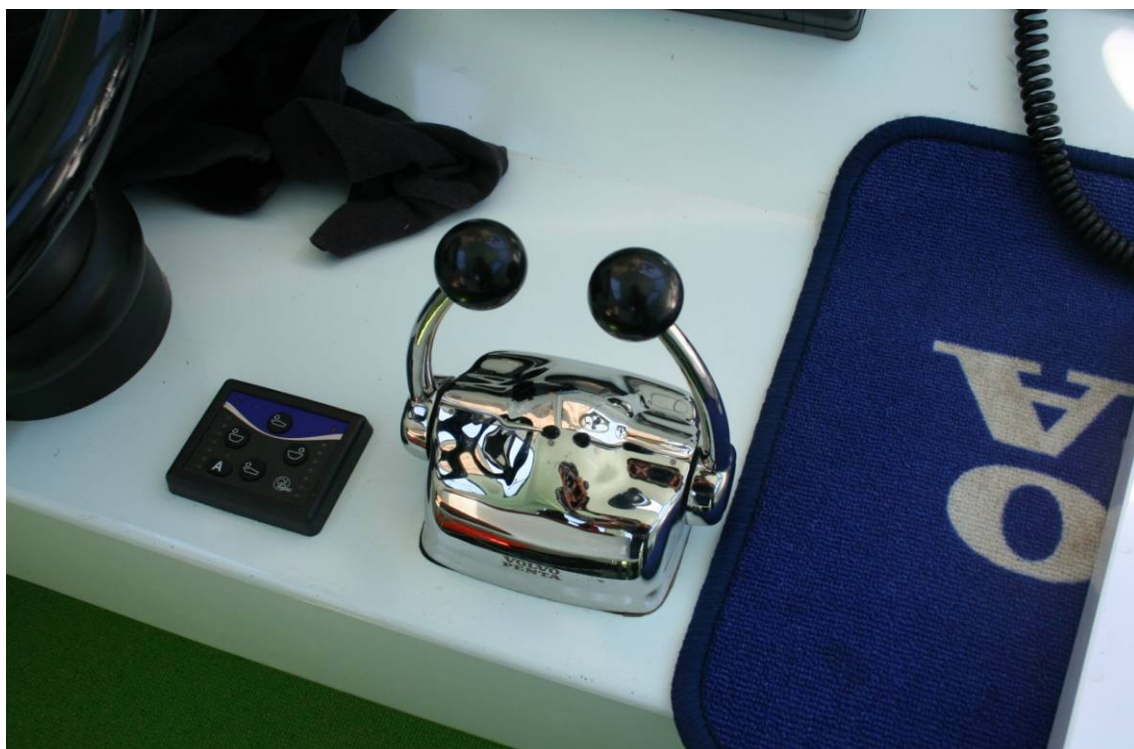
写真6 操縦レバー

船長は、操縦室から潜水者を見ながら操船していたところ、後部甲板の死角に入った潜水者が見えなくなり、慌てて後進の行きあしを止めずに操縦レバーを中立にし、操縦室の後方に移動して船尾付近を見ると船尾に近いところに潜水者が浮いていたので、船尾両舷側に設置された2台の昇降用のはしごを降ろすために後部甲板に降りた。

船長は、操縦レバーを握ったのは覚えているが、操縦レバーが中立であったのか、それとも後進に入った状態であったのか覚えていなかった。

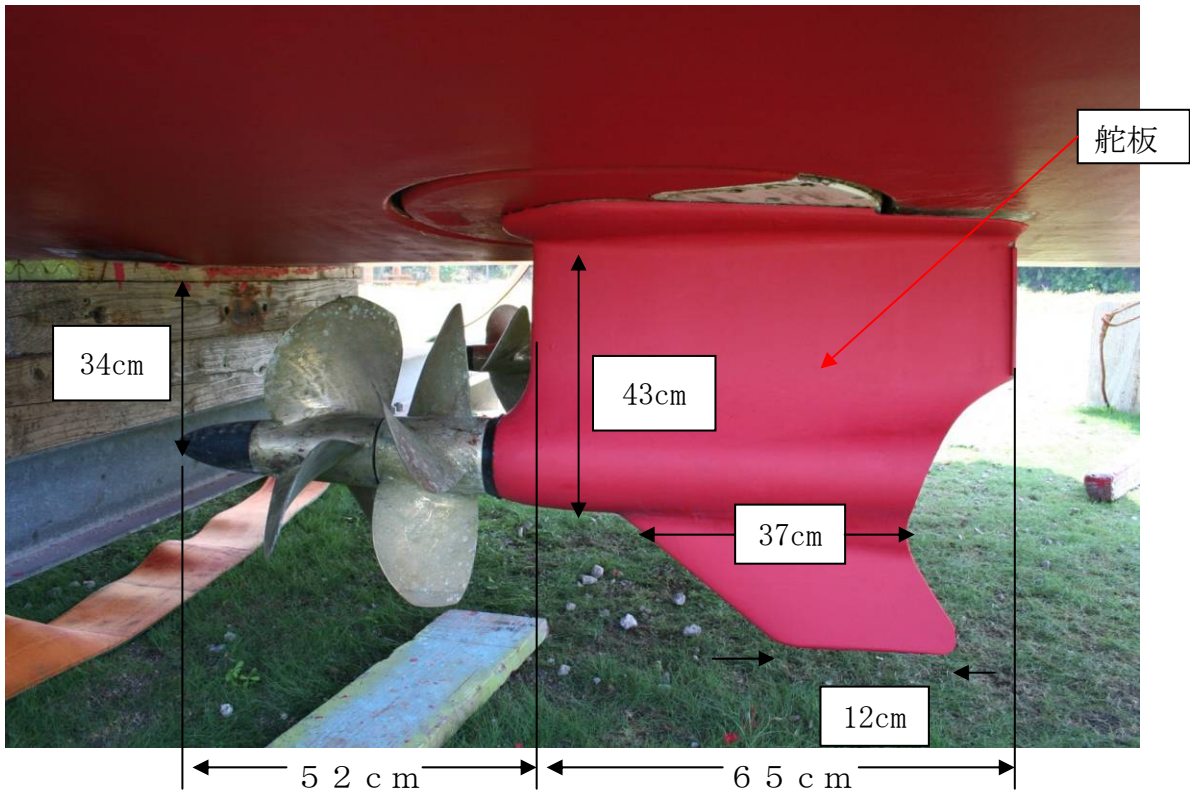
写真 9 プロペラ (舵板を含む)

本船は、前3枚翼、後4枚翼の二重反転固定ピッチプロペラを両舷に1対ずつ備えており、両舷のプロペラの間隔が約1.52mであった。プロペラは、直径が約44cmであり、前後のプロペラが逆方向に回転し、また、それぞれのプロペラの

後部側にプロペラ軸が通るポッドハウジングと一体化した舵板を装備していた。
本船は、プロペラガードがなかった。

(1) 本船は、プロペラガードがなかったが、設置されていれば、インストラクターがプロペラ翼に接触することを防止でき、負傷を軽減できた可能性があると考えられる。

- ① ダイビングに係る海域レジャー提供業者は、ダイビング客揚収時の事故防止のためダイビング船へのプロペラガードの設置を検討すること。
- ② ダイビングに係る海域レジャー提供業者は、海上のダイビング客の発見を容易にするレーダー波反応型フロート等をインストラクターに携帯させることを検討すること。

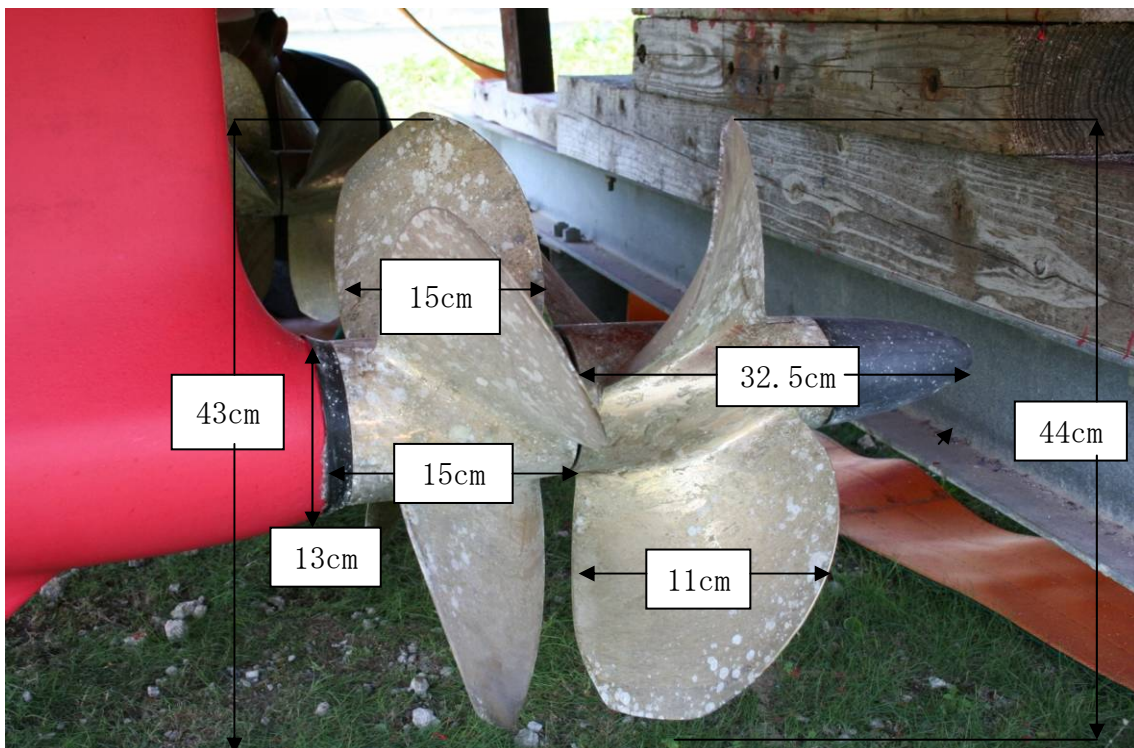
写真 10 プロペラ

インストラクターは、左舷船尾側の角を足で蹴って船尾から離れたが、速い後進の行きあしがあって再び船尾が近づき、船体の揺れもあり、身体が船尾船底の下に潜り込み、船尾船底を回転しながら移動し、右腰部がプロペラ付近に接触して痛みを感じた。

- (1) 右腰骨付近に2か所の傷があり、下方の傷が骨折部に至って骨がV字型に切れていた。
- (2) 骨折部分は、舵板で押し潰されてできるような傷ではなく、本事故の状況から考えれば、プロペラ翼と接触したものと考えられた。
- (3) 接触時にプロペラ翼が高速回転していれば、負傷の状況はもっと複雑になっていたものと考えられた。

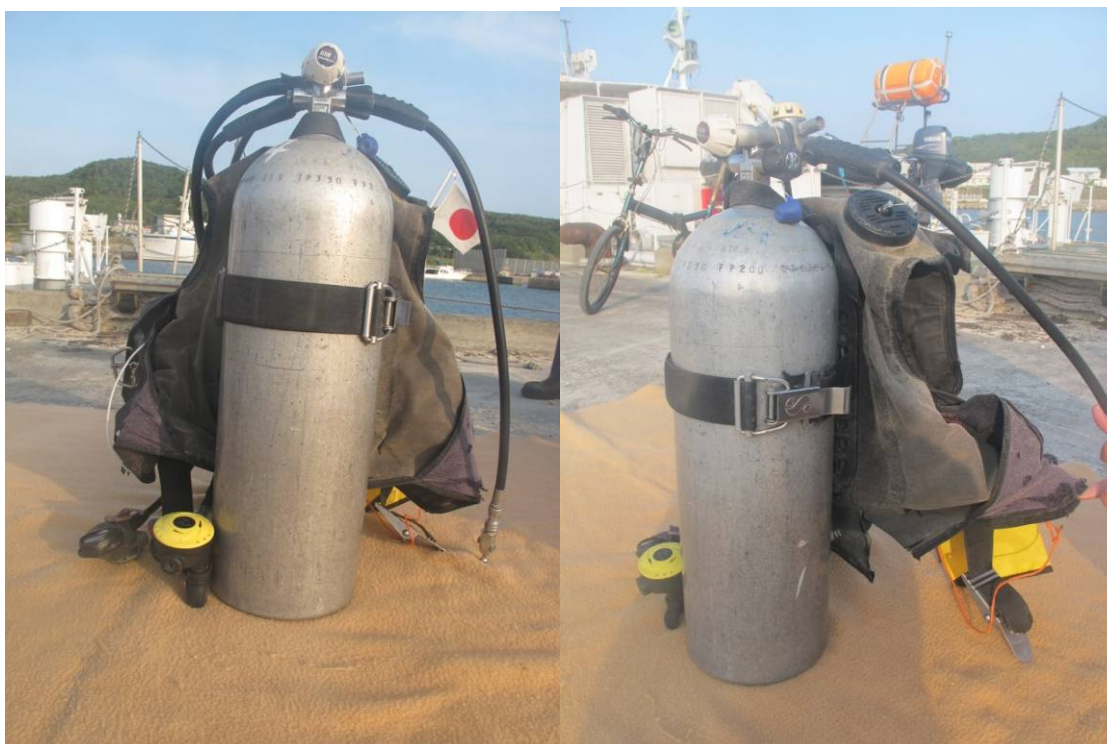
写真 1 1 インストラクターの装備

- (1) 本事故時にインストラクターが着用していたBCには、8cm程度の鋭い切り口があり、背負っていたアルミニウム製のエアタンクには長さ約1.5cm及び約4cm程度の傷が見られたことから、プロペラ翼との接触の際に生じたと思われた。
- (2) レギュレータのセカンドステージ^{*7}が接続された中圧ホース3本は、エアタンクに接続されているファーストステージ^{*8}に接続されていたが、そのうちの1本が、中圧ホースの根元近くで切断しており、切断面は鋭いものではなく、凹凸が見られた。また、もう1本の中圧ホースに接続されたセカンドステージは、マウスピースの部分が紛失していた。
- (3) ウェットスーツは、背中右側が病院での治療のために縦に切断されていたが、右腰部に鋭いもので切られたような切れ口が2か所あった。

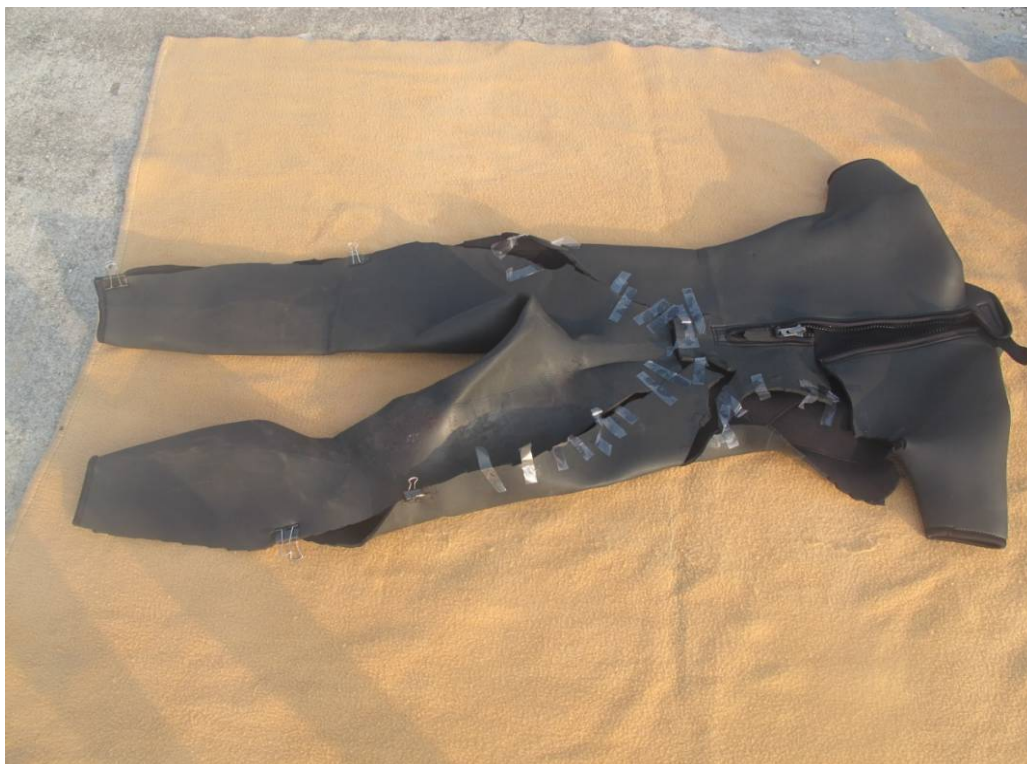
写真 1 2 インストラクターのウェットスーツ

※足部の切り込みは、スーツを脱がせるために病院で入れられたものであり、事故時にできたものではない。
