# 船舶事故調査報告書

船種船名 旅客フェリー フェリーあけぼの

事故種類 乗揚

発生場所 鹿児島県<sup>わどまり</sup>和泊町和泊港防波堤（南）東端付近

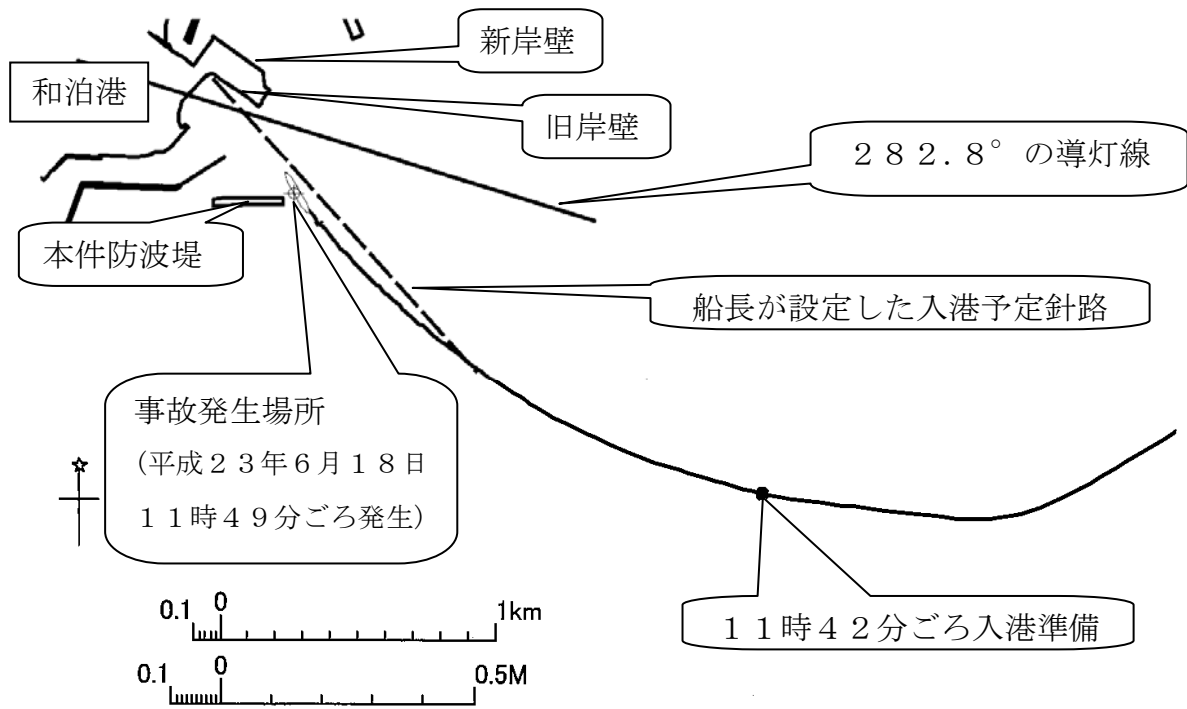
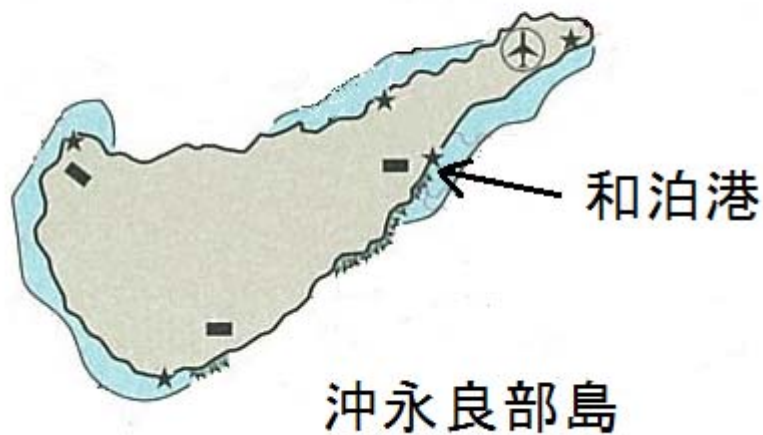
付図1 推定航行経路図

- (1) 船長は、和泊港沖約1～1.5Mの地点で入港準備を指示し、和泊港旧岸壁に向かった。
- (2) 船長は、南南西の風が最大で約10m/s 吹いていたので、和泊港の導灯線よりも風上の旧岸壁の北西角に向首する本件防波堤寄りを通る針路を選定した。
- (3) 船長は、航海士Cから圧流の報告を受け、レーダー観測で本件防波堤側に向けて流れる潮流があることを確認したが、風によって本船が本件防波堤から離されることなどを考慮し、旧岸壁北西角に向首する針路で航行した。
- (4) 本船は、右方から風圧流以上の潮流の影響を受け、旧岸壁に向首する針路より左方に圧流されて航行した。
- (5) 本船は、潮流により左方に圧流され、11時49分ごろ5.4kn の速力で本件防波堤東端付近に設置された消波ブロックに乗り揚げた。

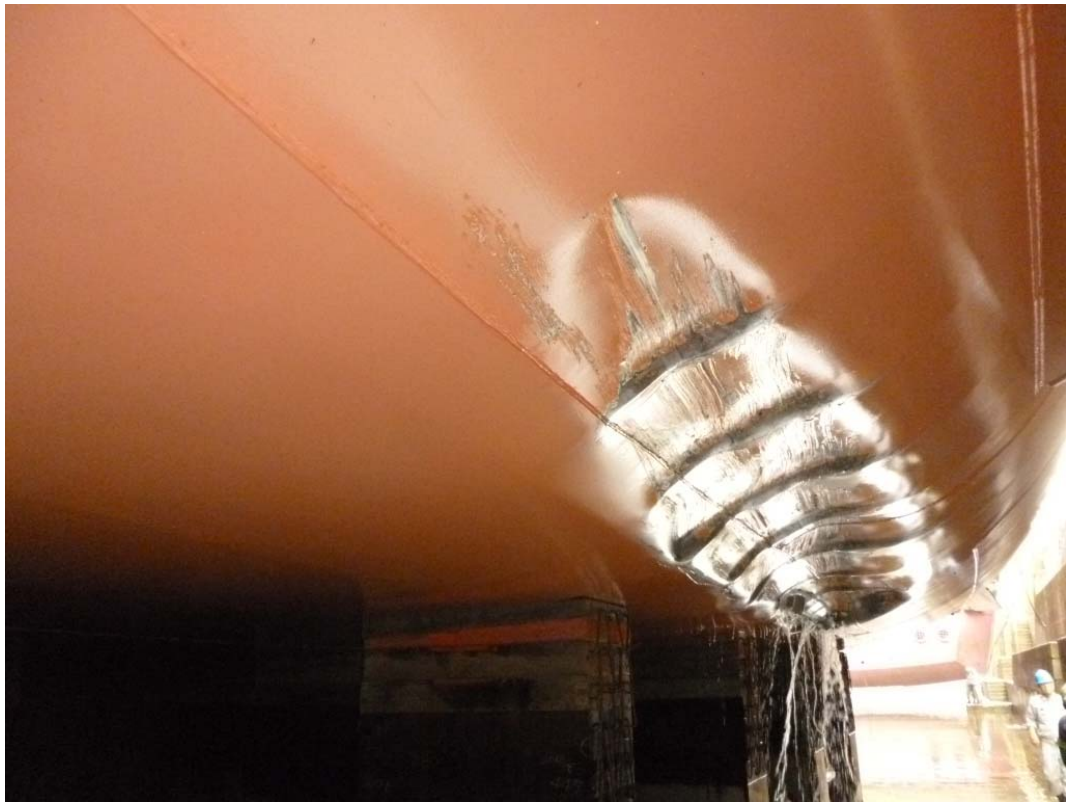
本船は、左舷中央部船底外板の左舷フィンスタビライザ室付近に長さ約1.8m、幅約0.2mの破口並びに長さ約7m、幅約1m及び深さ約0.25mの凹損を生じて両舷のフィンスタビライザ室に浸水し、同室への浸水量は、約630tであった。

写真 3 左舷船底部の損傷状況①

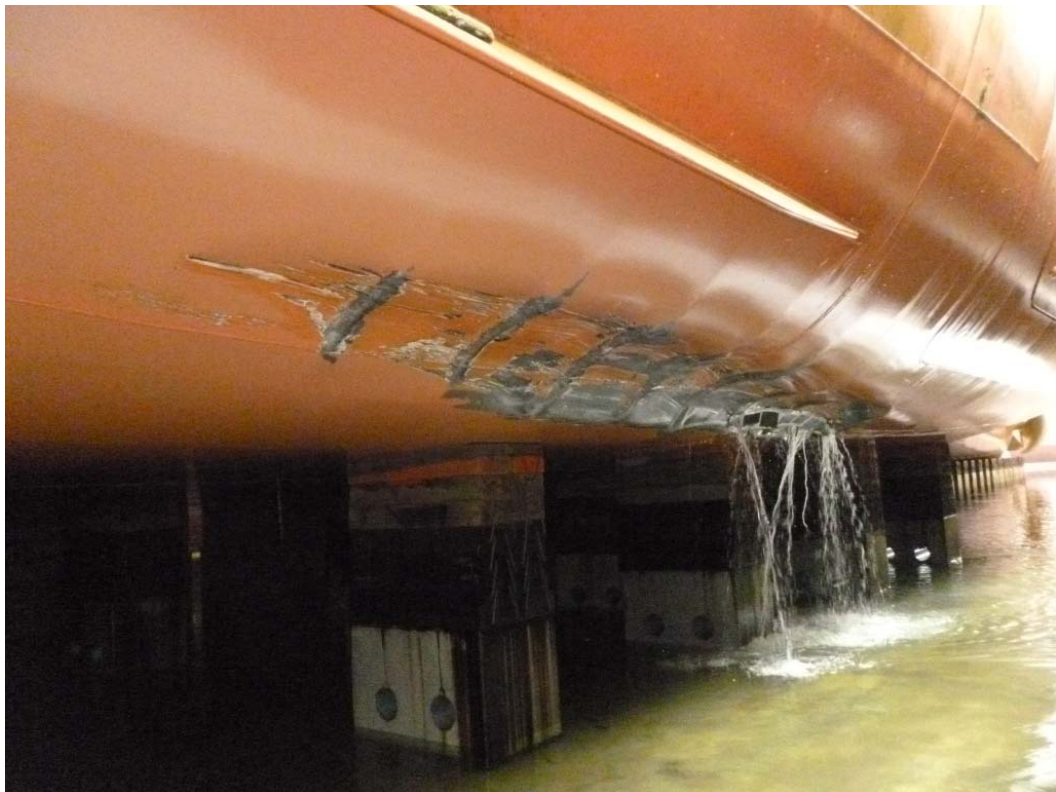
写真 4 左舷船底部の損傷状況②

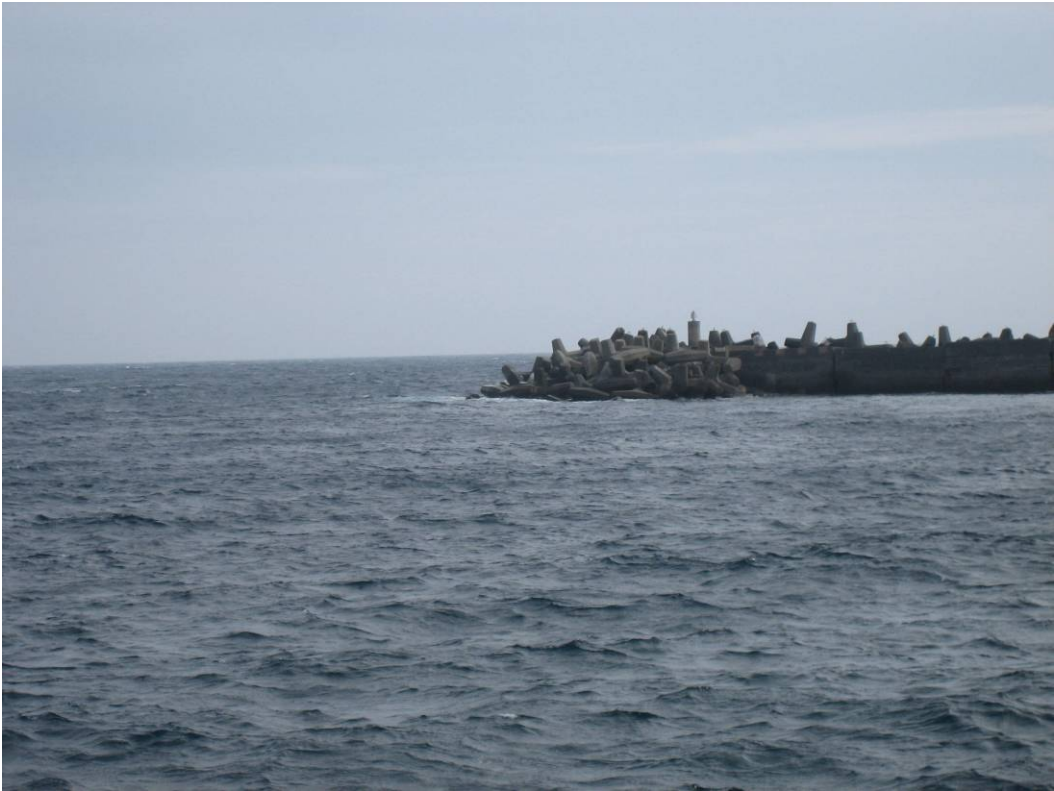
写真 5 本件防波堤東端部の状況

本件防波堤東端付近の水深約4.9～5.1mの所の消波ブロックには、数箇所の破損が生じており、赤色の塗料が付着していた。海上保安庁刊行の潮汐表によれば、潜水調査時の和泊港における潮高は、約60cmであった。

- ① 和泊港に入港する各船舶に指示し、消波ブロックの記載がない海図を補正した。また、港湾管理者と協議の上、今回の接触事故を起こした箇所に私設ブイの設置を検討中である。
- ② ヒヤリハット情報について、所属船舶と陸上作業に係る情報及び他社の事例も含めて収集し、取りまとめたものを社内に配信している。その中で改善が必要となる事案については、毎月の安全管理対策会議の中で対応している。

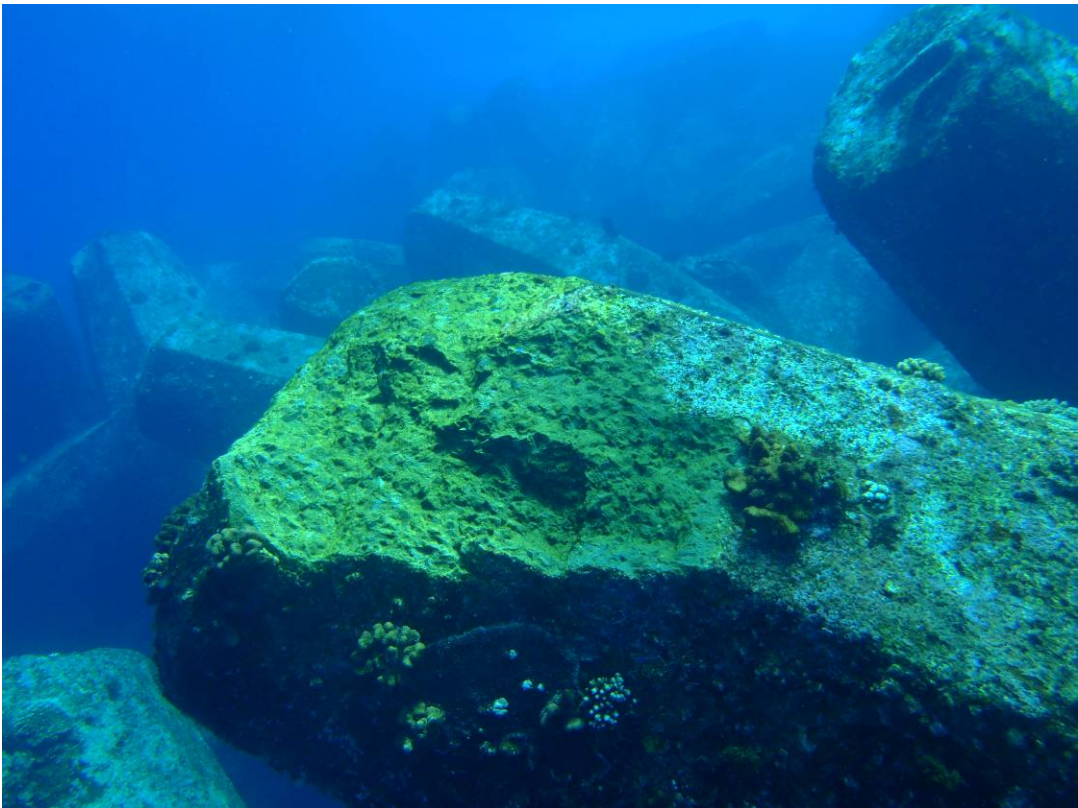
写真 6 消波ブロックの損傷状況①

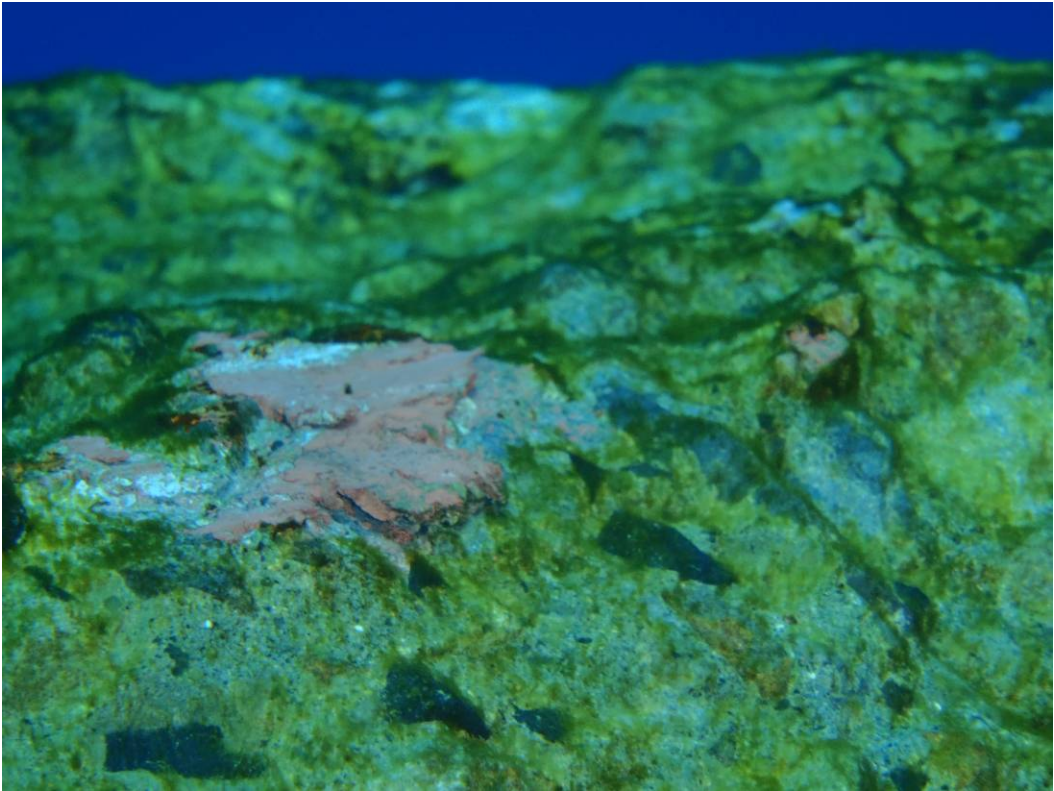
写真 7 消波ブロックの損傷状況②
